## 석면농도측정 결과보고서

석면해체·제거작업 신고번호	군 산-20190130	
신고현장	현장명(공사명·작업명) : 부안남초등학교 본관동 석면해체제거공사	전화번호 063-582-0244
	전라북도 부안군 연곡로 7 (부안읍 연곡리, 부안남초등학교) 본관동	
신고인	석면해체·제거업자명(상호) : (유)에스에이치건설	고용노동부 등록번호 : 제737호

현장명 : 부안남초등학교 본관동 석면해체제거공사

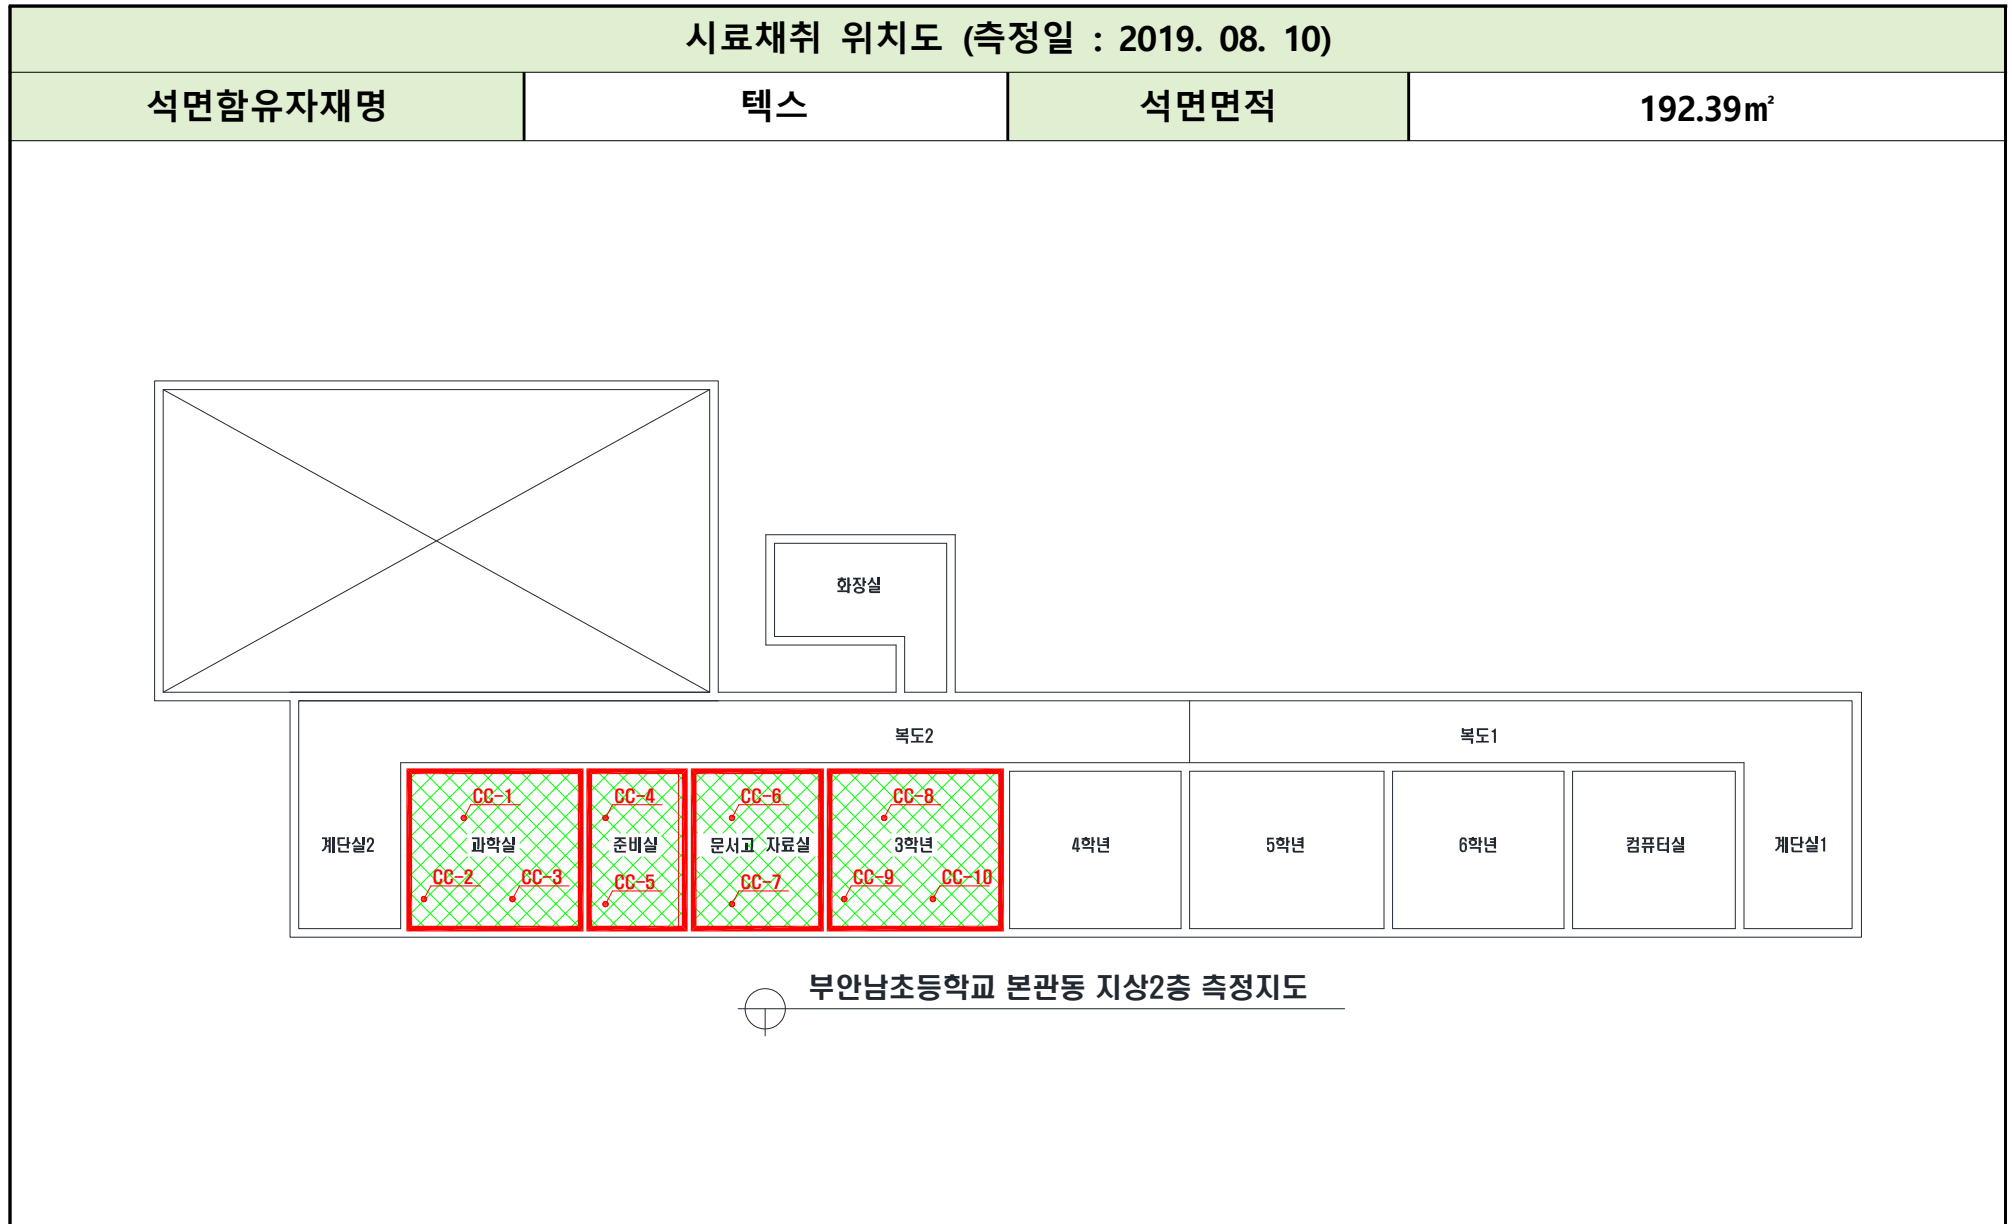
## 5. 공기 중 시료채취 위치도-1

분석번호	측정날짜	건물	지점	측정결과(개/㎤)		유량(L/min)	초과여부
20190641	2019.08.10	부안남초 본관동	2F 과학실	CC-1	0.0047	10(L/min)	기준치 이하
				CC-2	0.0064	10(L/min)	기준치 이하
				CC-3	0.0059	10(L/min)	기준치 이하
			2F 준비실	CC-4	0.0074	10(L/min)	기준치 이하
				CC-5	0.0039	10(L/min)	기준치 이하
			2F 문서고/자료실	CC-6	0.0059	10(L/min)	기준치 이하
				CC-7	0.0039	10(L/min)	기준치 이하
			2F 3학년	CC-8	0.0042	10(L/min)	기준치 이하
				CC-9	0.0074	10(L/min)	기준치 이하
				CC-10	0.0044	10(L/min)	기준치 이하
