## 석면농도측정 결과보고서

석면해체·제거작업 신고번호		전주-20230020		
신고현장	현장명 (공사명·작업명)	부남초 본관동 석면해체제거공사	전화번호	063-461-7904
	소재지	전라북도 무주군 부남면 대소길 10 부남초등학교		
신고인	석면해체·제거업자명 (상호)	(유)진산업개발	고용노동부 등록번호	4020

현장명: 부남초 본관동 석면해체제거공사

## 석면농도측정 결과표

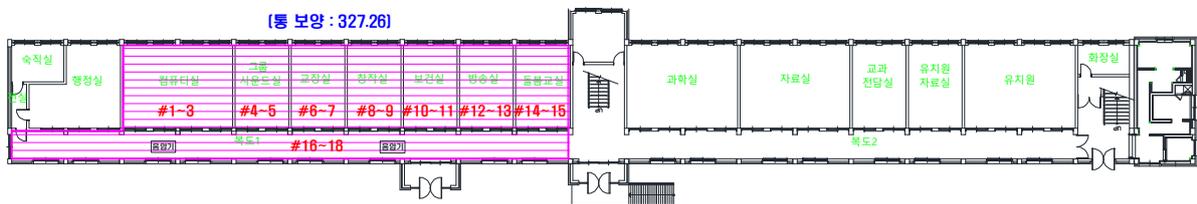
❖ 별첨 1. 측정 위치 도식도

석면농도측정 장소	부남초등학교-본관	석면자재 종류	텍스
석면면적		327.26㎡	
밀폐면적		327.26㎡

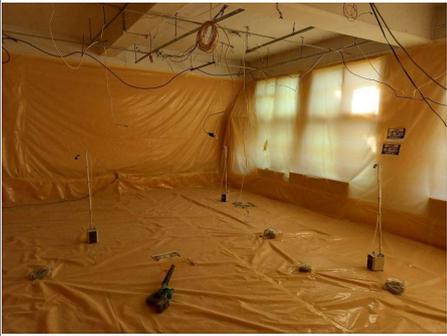
시 료 채 취 사 진					
시 료 번 호	#1~3	시 료 번 호	#4~5	시 료 번 호	#6~7
시료채취부위	1F 컴퓨터실	시료채취부위	1F 그룹사운드실	시료채취부위	1F 교장실
분 석 결 과	석면 0.01개/cm³ 미만	분 석 결 과	석면 0.01개/cm³ 미만	분 석 결 과	석면 0.01개/cm³ 미만

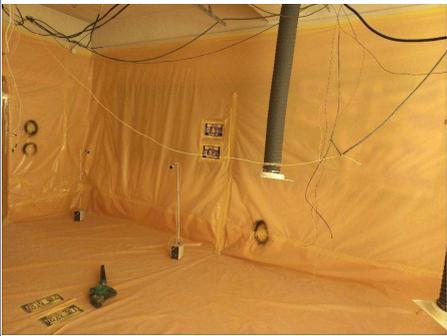
시 료 번 호	#8~9	시 료 번 호	#10~11	시 료 번 호	#12~13
시료채취부위	1F 창작실	시료채취부위	1F 보건실	시료채취부위	1F 방송실
분 석 결 과	석면 0.01개/cm³ 미만	분 석 결 과	석면 0.01개/cm³ 미만	분 석 결 과	석면 0.01개/cm³ 미만

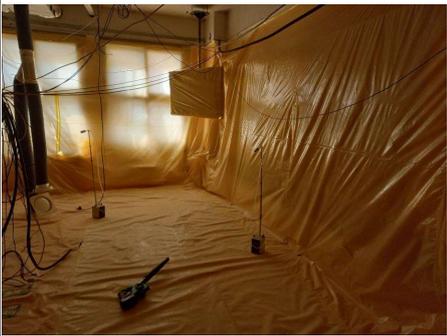
시 료 번 호	#14~15	시 료 번 호	#16~18	-이하여백-	
시료채취부위	1F 돌봄교실	시료채취부위	1F 복도1		
분 석 결 과	석면 0.01개/cm³ 미만	분 석 결 과	석면 0.01개/cm³ 미만

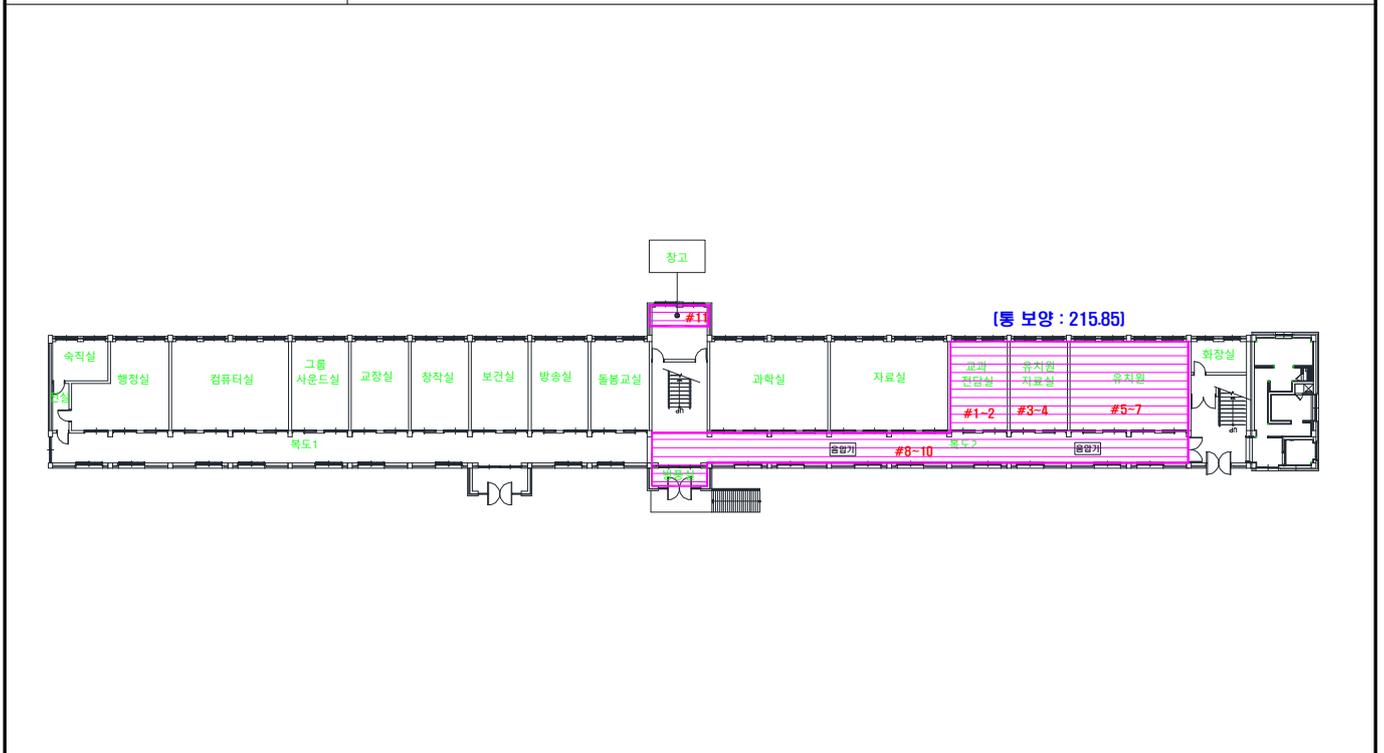
❖ 별첨 1. 측정 위치 도식도

석면농도측정 장소	부남초등학교 - 본관	석면자재 종류	텍스/밤라이트
석면면적		225.09m <sup>2</sup>	
밀폐면적		215.85m <sup>2</sup>

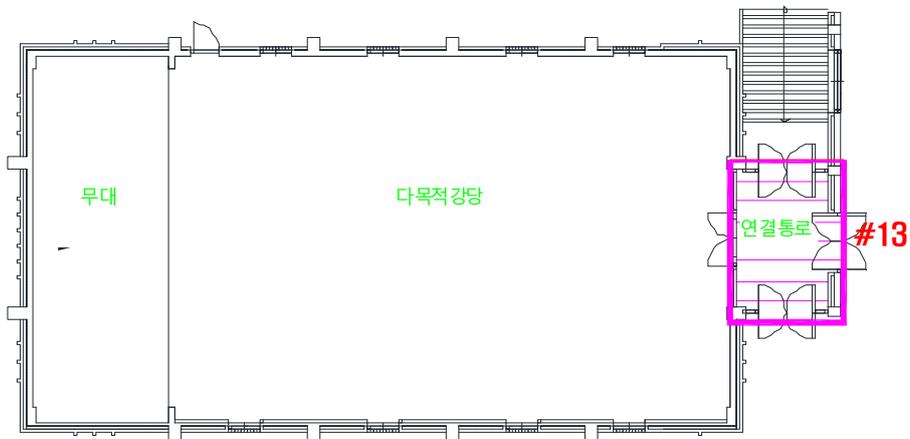
❖ 별첨 1. 측정 위치 도식도-2

석면농도측정 장소	부남초등학교 - 본관	석면자재 종류	밤라이트
석면면적	8.71m <sup>2</sup>		
밀폐면적	8.71m <sup>2</sup>

석면농도측정 장소	부남초등학교 - 다목적강당	석면자재 종류	텍스
석면면적	12.62m <sup>2</sup>		
밀폐면적	12.62m <sup>2</sup>

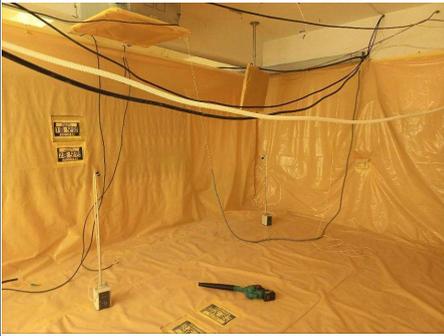
시 료 채 취 사 진					
시 료 번 호	#1~2	시 료 번 호	#3~4	시 료 번 호	#5~7
시료채취부위	1F 교과전담실	시료채취부위	1F 유치원자료실	시료채취부위	1F 유치원
분 석 결 과	석면 0.01개/cm³ 미만	분 석 결 과	석면 0.01개/cm³ 미만	분 석 결 과	석면 0.01개/cm³ 미만

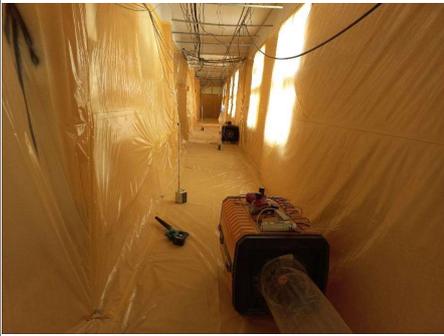
시 료 번 호	#8~10	시 료 번 호	#11	시 료 번 호	#12
시료채취부위	1F 복도2,방풍실	시료채취부위	1F 창고	시료채취부위	2F 서고
분 석 결 과	석면 0.01개/cm³ 미만	분 석 결 과	석면 0.01개/cm³ 미만	분 석 결 과	석면 0.01개/cm³ 미만

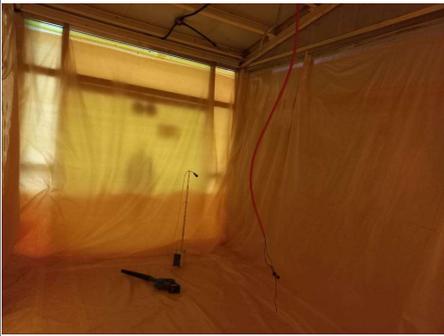
시 료 번 호	#13	-이하여백-			
시료채취부위	다목적강당 1F 연결통로				
분 석 결 과	석면 0.01개/cm³ 미만

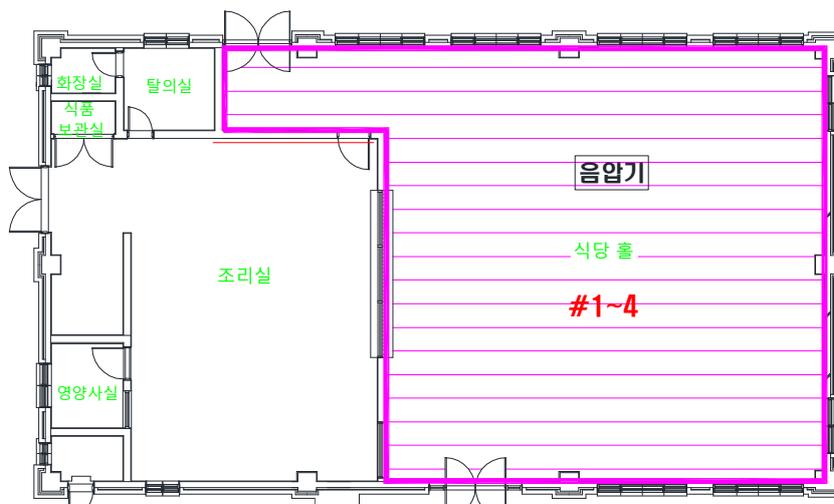
❖ 별첨 1. 측정 위치 도식도

석면농도측정 장소	부남초등학교 - 급식소	석면자재 종류	텍스
석면면적		144.54m <sup>2</sup>	
밀폐면적		144.54m <sup>2</sup>

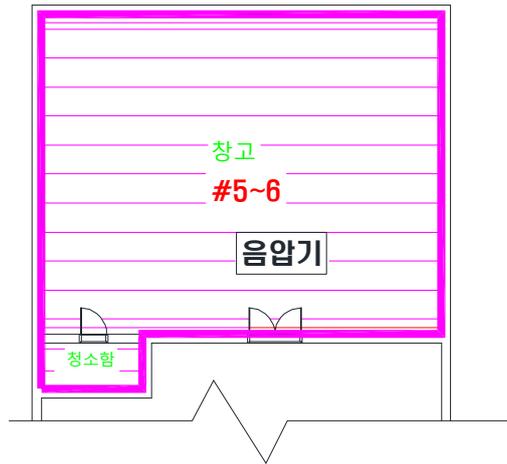
❖ 별첨 1. 측정 위치 도식도

석면농도측정 장소	부남초등학교 - 창고	석면자재 종류	텍스
석면면적	63.10m <sup>2</sup>		
밀폐면적	63.10m <sup>2</sup>

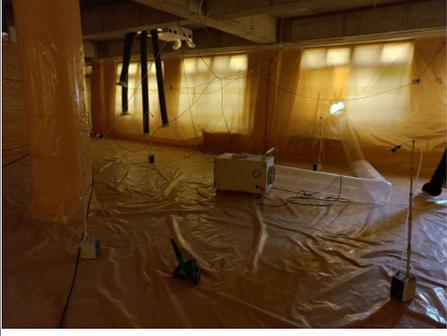
시 료 채 취 사 진				
시 료 번 호	#1~4	시 료 번 호	#5~6	
시료채취부위	1F 식당 홀	시료채취부위	1F 창고,청소함	
분 석 결 과	석면 0.01개/cm³ 미만	분 석 결 과	석면 0.01개/cm³ 미만
