건축물 석면 지도

[창북초등학교(급식소)]

전북 부안군 계화면 창북중앙길 115

*건축물소재지 : 전북 부안군 계화면 창북중앙길 115
*도면번호 : 14-12-01-01

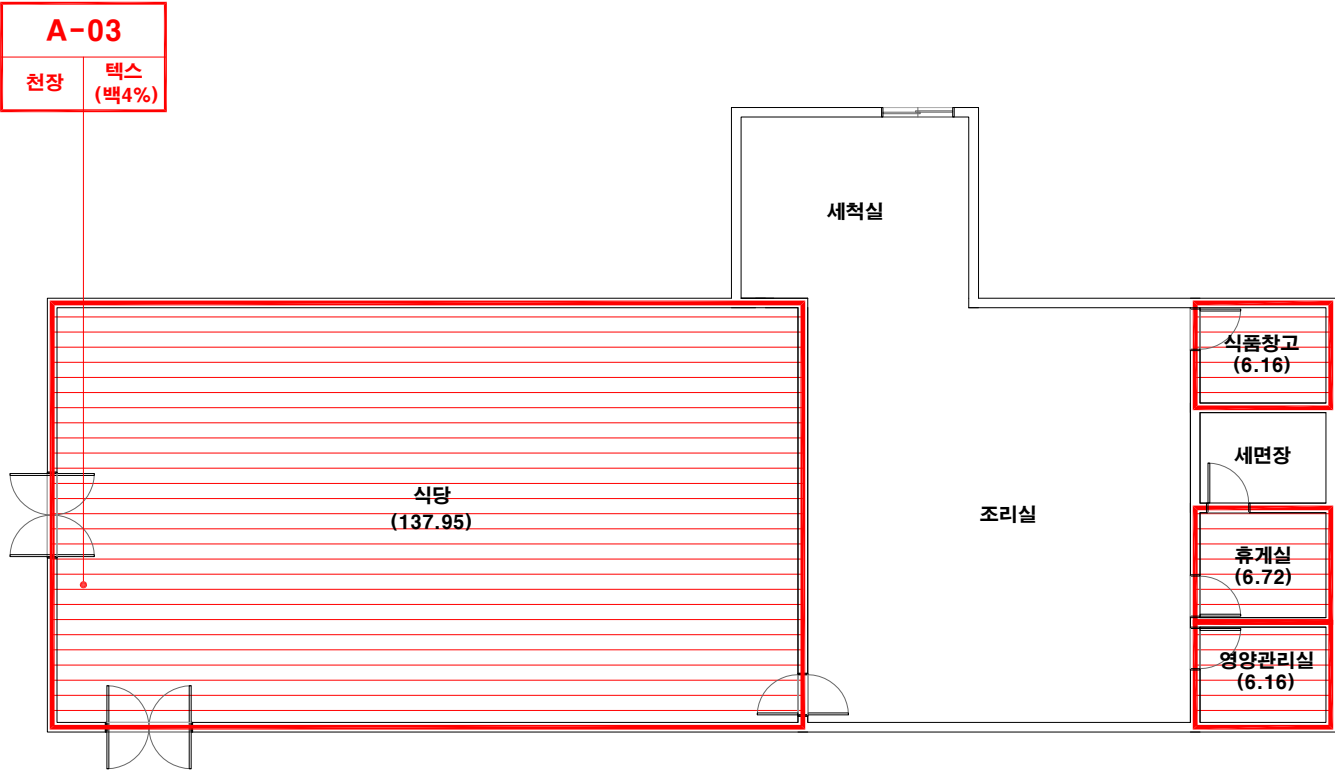
창북초등학교(급식소)

시료번호	시료채취위치	건축자재	동일물질구역	면적(m ²), 부피(m ³), 길이(m)	석면종류	석면함유량(%)	위해성평가점수	위해성등급	관리방안
A-03	식당 천장	텍스	식당, 식품창고, 휴게실, 영양관리실 천장	156.99 m ²	백석면	4%	7	낮음	<석면함유 건축자재의 잠재적인 손상 가능성이 낮은 상태> 1)비산성과 손상이 동시에 있는 경우 손상에 대한 보수 2)석면함유 건축자재 또는 설비에 대한 지속적인 유지관리 3) 석면함유 건축자재 또는 설비가 손상되었을 경우 즉시 보수 4)석면함유 건축자재를 인위적으로 손상시키지 않도록 함 5) 전기공사, 배선공사등 건축물 유지보수 공사시 석면함유설비 또는 자재가 훼손되어 석면이 비산되지 않도록 작업수행
