석면농도측정 결과보고서

석면해체·제거작업 신고번호		전주-20190308
신고현장	현장명(공사명·작업명) 청웅중 석면해체 제거공사	전화번호 010-3419-8888
	소재지 전라북도 임실군 청웅로 131-7(청웅면 구고리, 청웅중학교)(청웅면 구고리 251)	
신고인	석면해체·제거업자명(상호) (유)지평선환경	고용노동부 등록번호 4782

석면농도측정 결과표

1) 측정결과

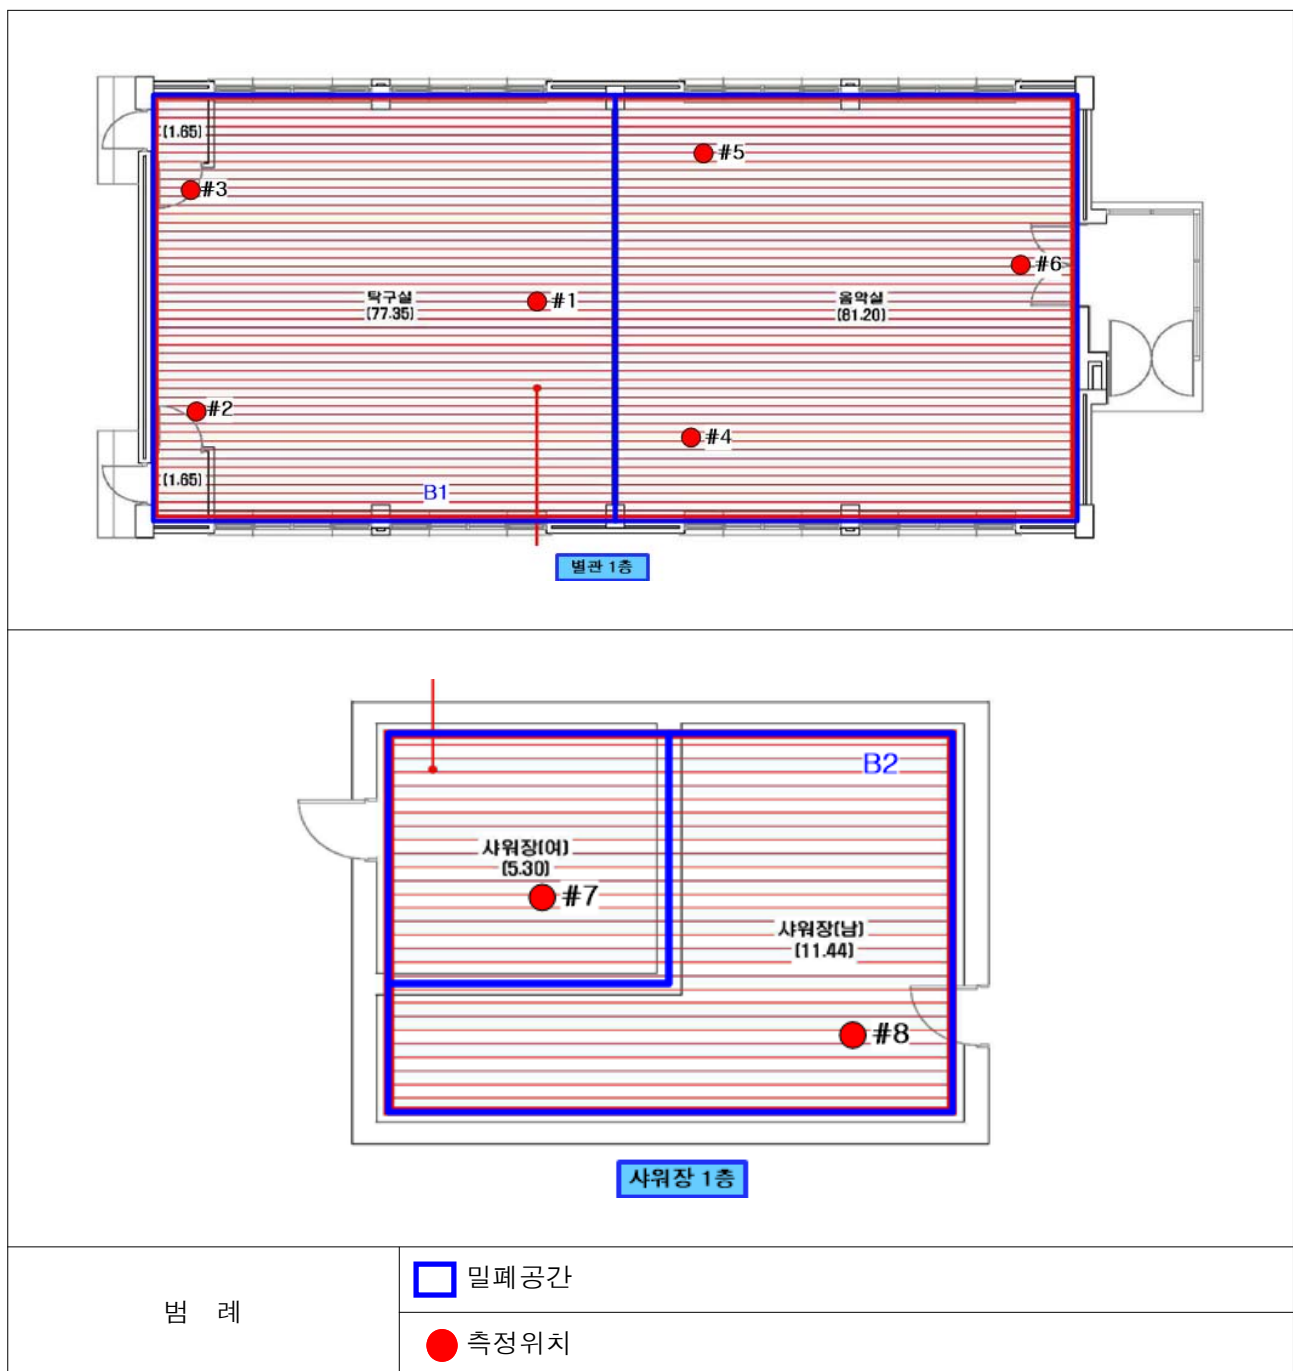
2) 측정 위치도

시료번호	측정위치	측정시간(분)	Flow (ℓ/min)	Volume (ℓ)	측정농도 ($\text{개}/\text{cm}^3$)	초과여부
1	별관 1층 탁구실	100	10.052	1,005	0.0078	기준치미만
2	별관 1층 탁구실	100	10.063	1,006	0.0068	기준치미만
3	별관 1층 탁구실	100	10.043	1,004	0.0059	기준치미만
4	별관 1층 음악실	100	10.082	1,008	0.0058	기준치미만
5	별관 1층 음악실	100	10.071	1,007	0.0083	기준치미만
6	별관 1층 음악실	100	10.086	1,009	0.0063	기준치미만
7	샤워장 1층 샤워장(여)	100	10.057	1,006	0.0073	기준치미만
8	샤워장 1층 샤워장(남)	100	10.079	1,008	0.0068	기준치미만
