*건축물명 : 동화본교

*도면번호 : 동화-01

*석면조사기관 : (사)대한산업안전협회

*조사일자 : 2014.08.

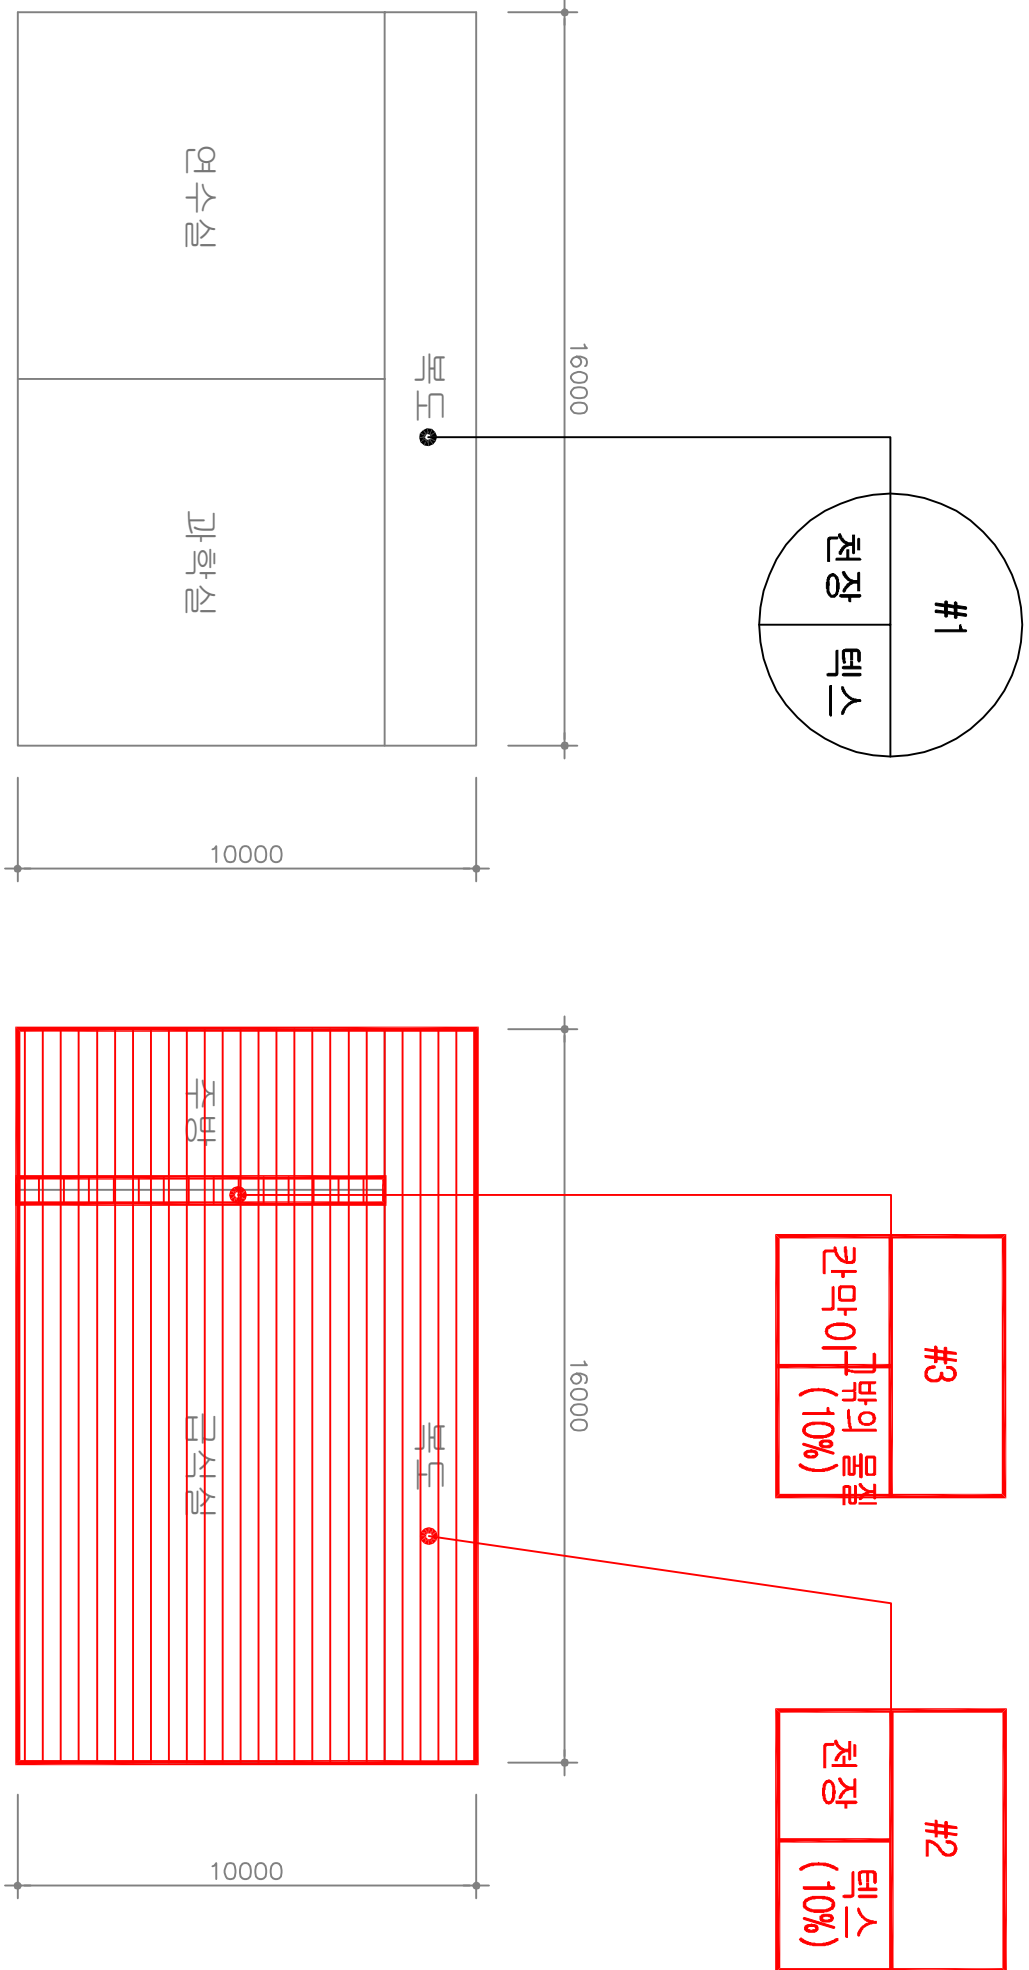
시료 번호	시료 채취 위치	건축 자재	동일물질 구역	부피 (m³) 면적 (m²) 길이 (m)	석면 종류	석면 함유량 (%)	위해성 평가점수	위해성 등급	조치 방법
#1	천장	텍스	-	-	-	-	-	-	-
#2	천장	텍스	주방, 급식실	154.56	백석면	10	11	낮음	위해성평가표 참조
#3	칸막이	그밖의 물질	-	13	백석면	10	11	낮음	위해성평가표 참조

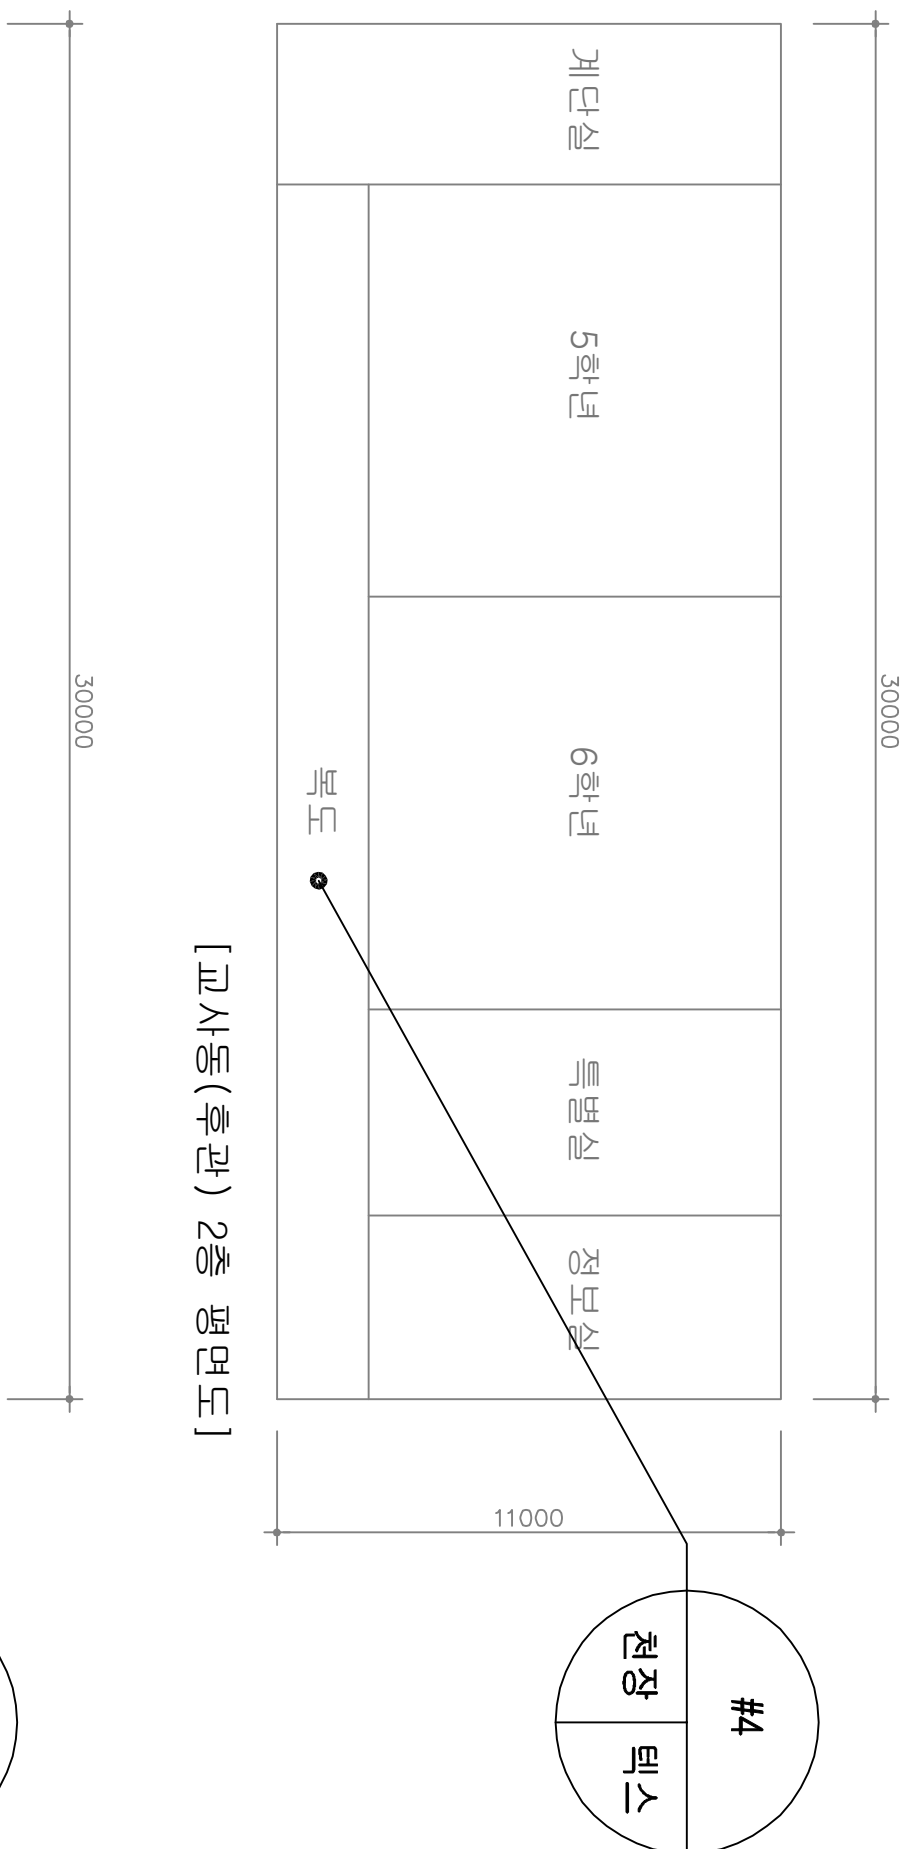
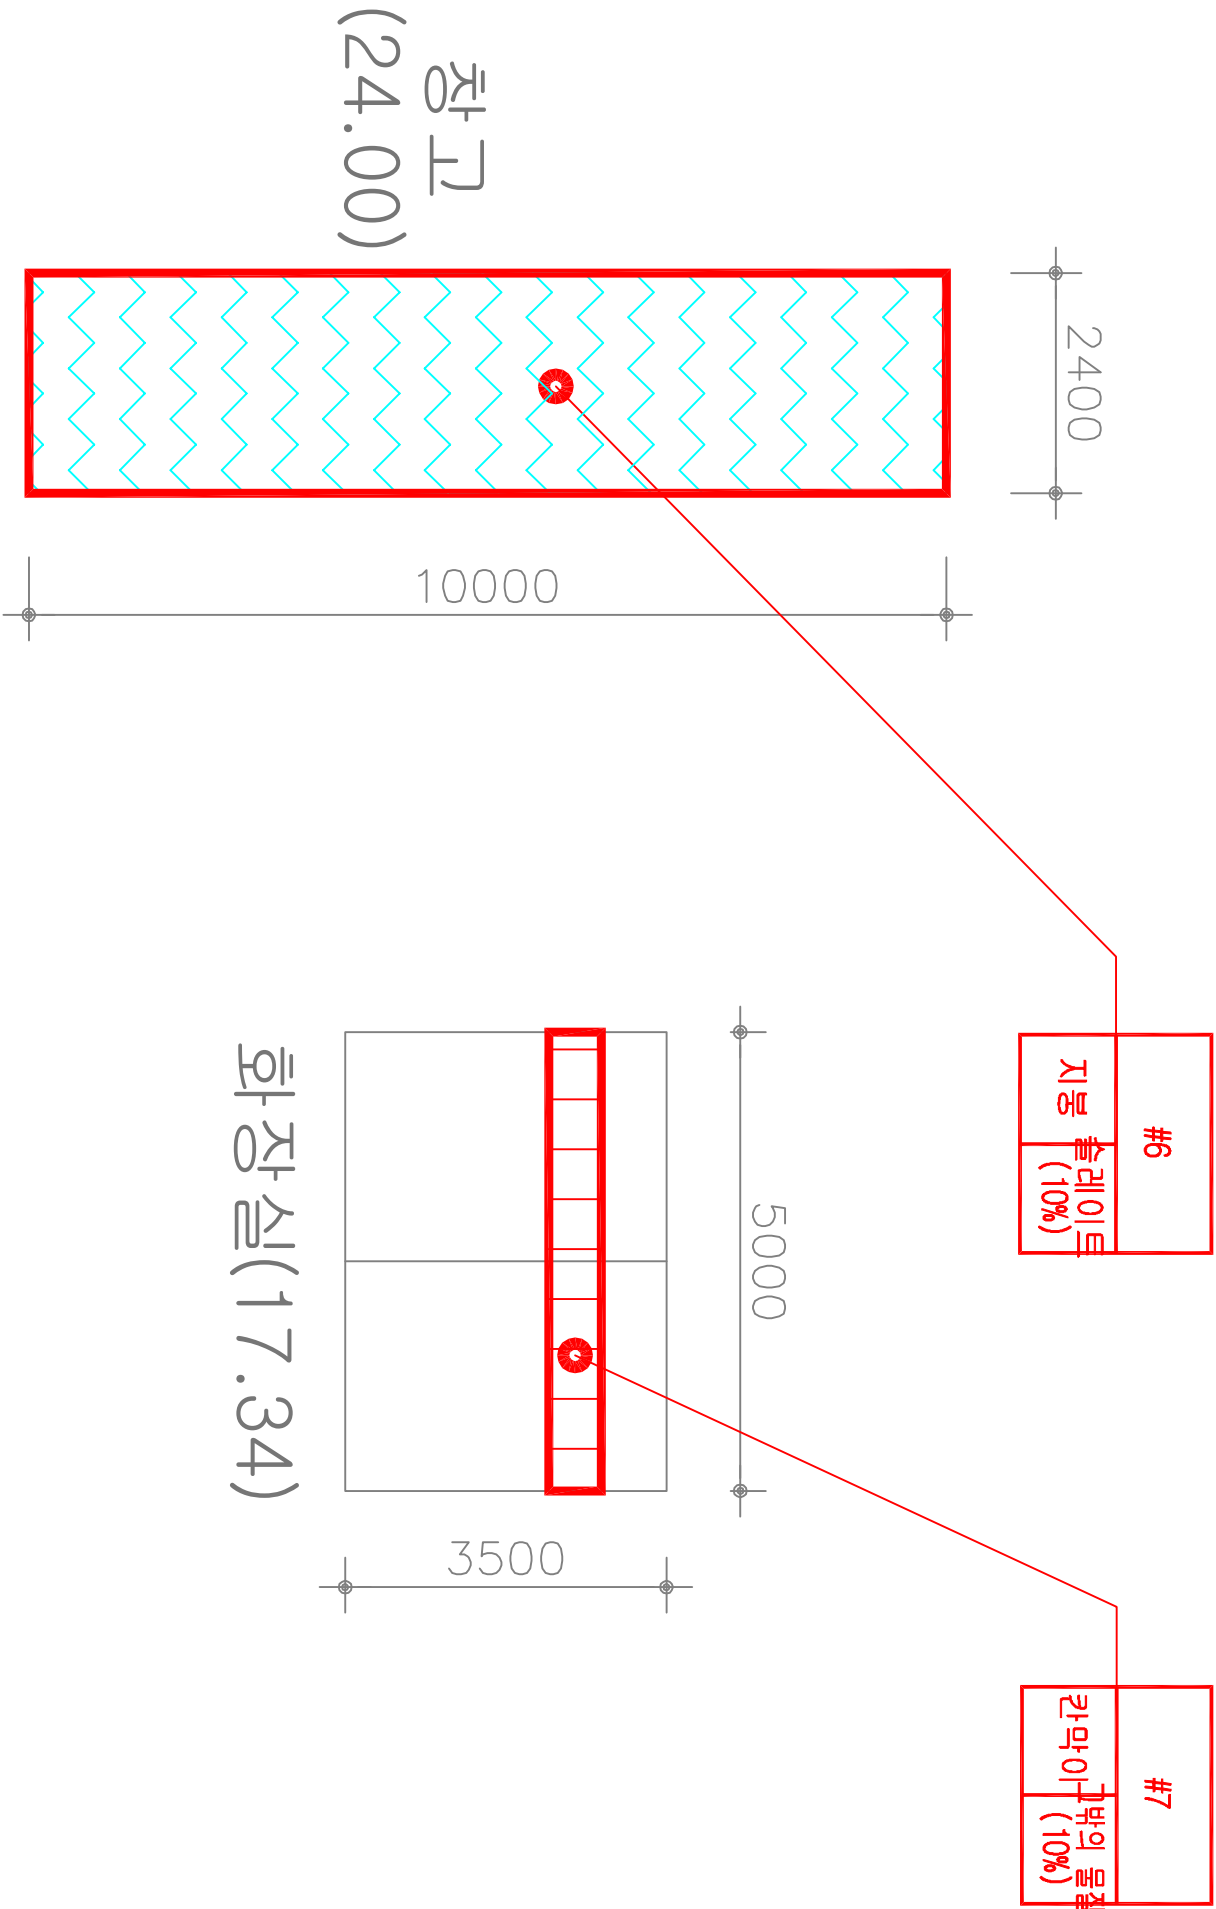
*도면번호 : 동화-03

시료 번호	시료 채취 위치	건축 소재	동일물질구역	부피 (m³) 면적 (m²) 길이 (m)	석면 종류	석면함유량 (%)	위해성 평가점수	위해성 등급	조치방법
#6	지붕	슬레이트	-	24	백석면	10	10	낮음	위해성평가 참조
#7	칸막이	그밖의 물체	화장실	17.6	백석면	10	10	낮음	위해성평가 참조
