## 석면농도측정 결과보고서

석면해체·제거작업 신고번호		전주-20210271
신고현장	현장명(공사명·작업명) 남원도통초 식생활관 리모델링 석면자재 철거공사	전화번호 063-232-6915
	소재지 전북 남원시 대교2길 22 (남원도통초등학교)	
신고인	석면해체·제거업자명(상호) : (주)미강개발	고용노동부 등록번호 : 제1856호

**현장명: 남원도통초 외 2교 석면농도측정용역**  
**[도통초]**

# 분 석 결 과

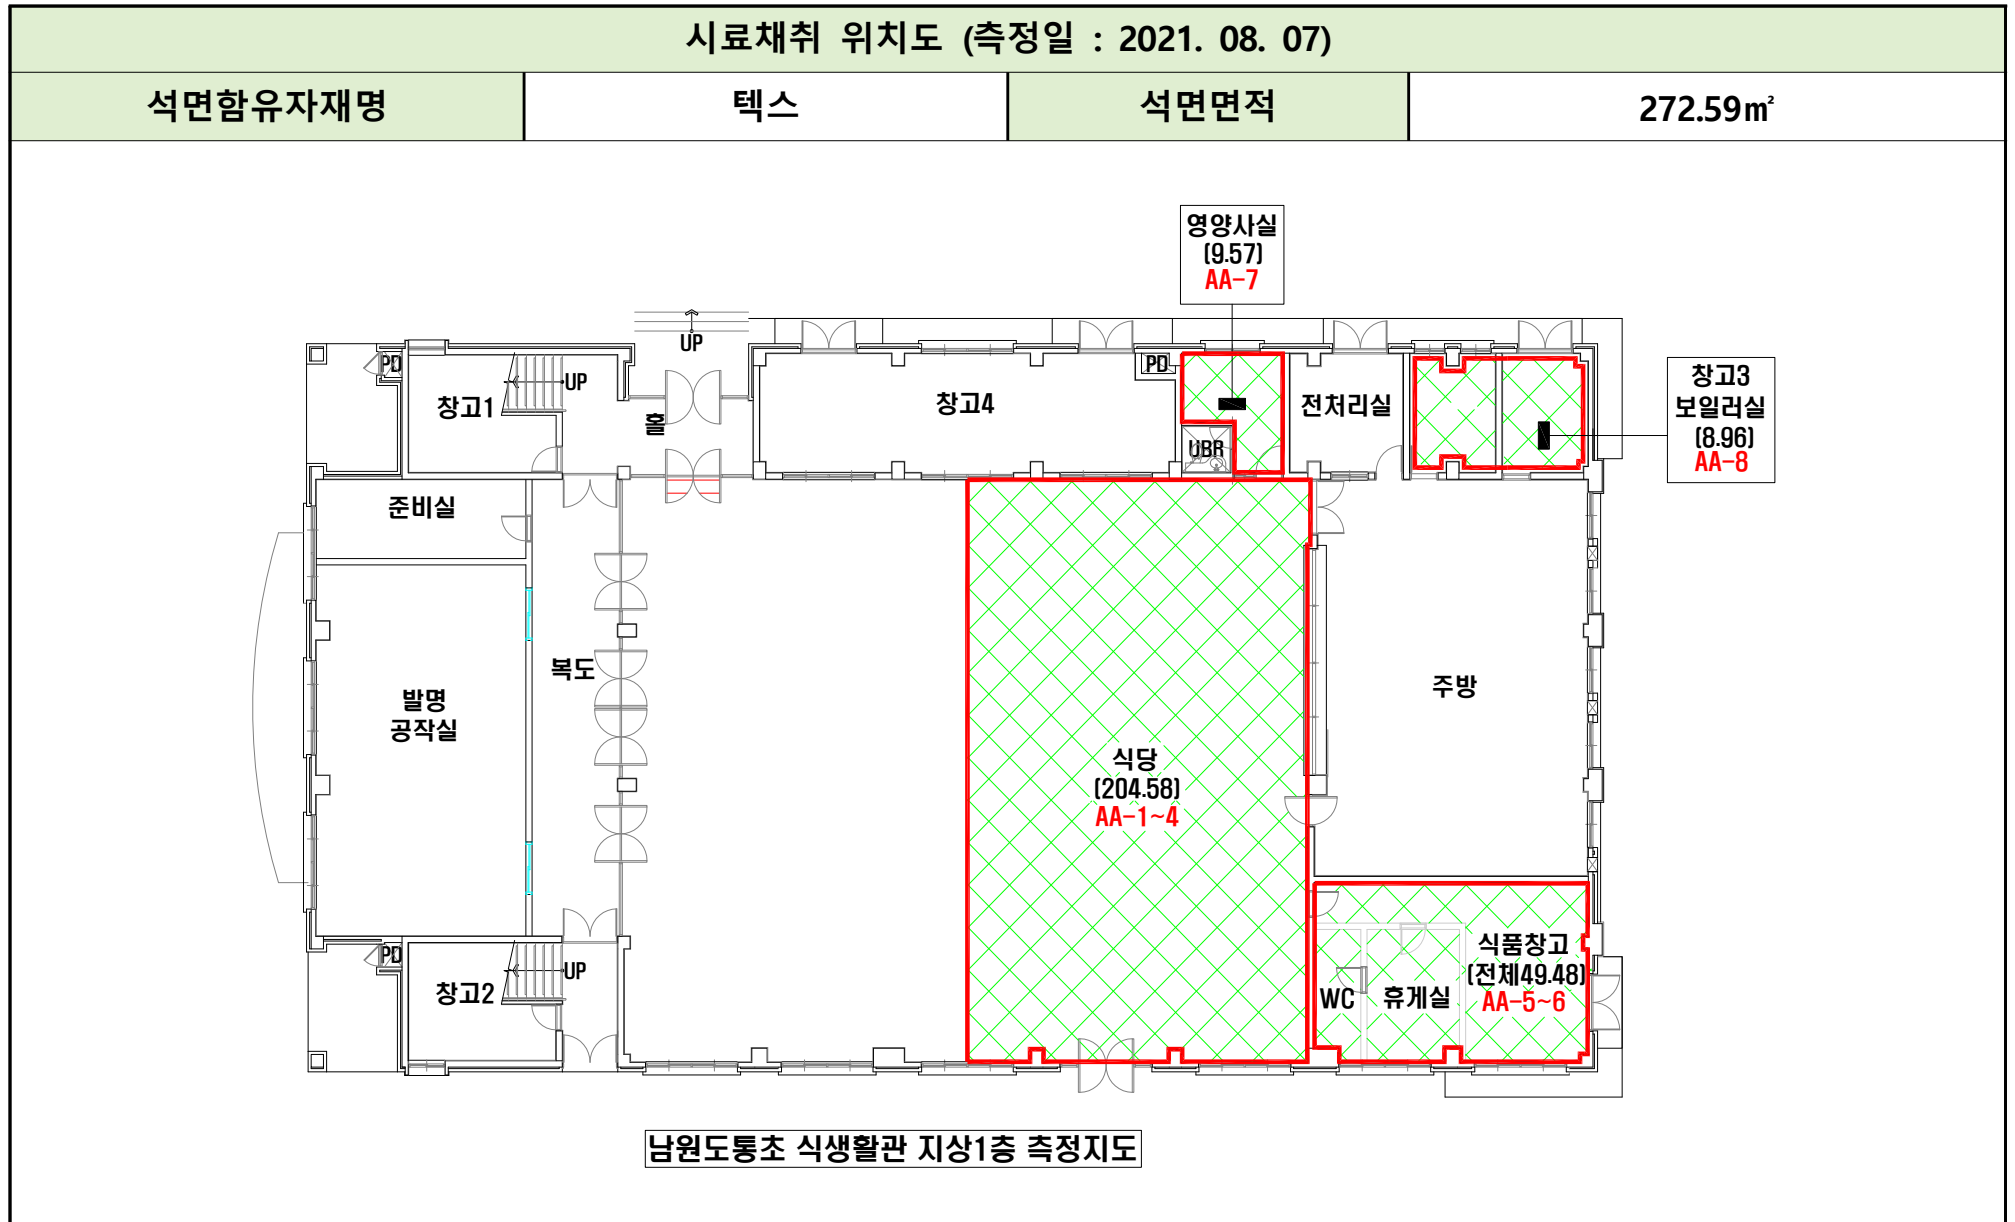
■ 공기 중 시료채취 위치도

NO	시료명	측정위치	측정시간(분)	유량(L/min)	측정농도(개/cm³)	초과여부
1	AA - 1	1F 식당	100분	10.5(L/min)	0.0057	기준치미만
2	AA - 2		100분	10.5(L/min)	0.0043	기준치미만
3	AA - 3		100분	10.5(L/min)	0.0048	기준치미만
4	AA - 4		100분	10.5(L/min)	0.0033	기준치미만
5	AA - 5	1F 식품창고,휴게실,WC	100분	10.5(L/min)	0.0048	기준치미만
6	AA - 6		100분	10.6(L/min)	0.0024	기준치미만
7	AA - 7	1F 영양사실	100분	10.5(L/min)	0.0034	기준치미만
8	AA - 8	1F 창고3,보일러실	100분	10.5(L/min)	0.0031	기준치미만
			-이하여백-

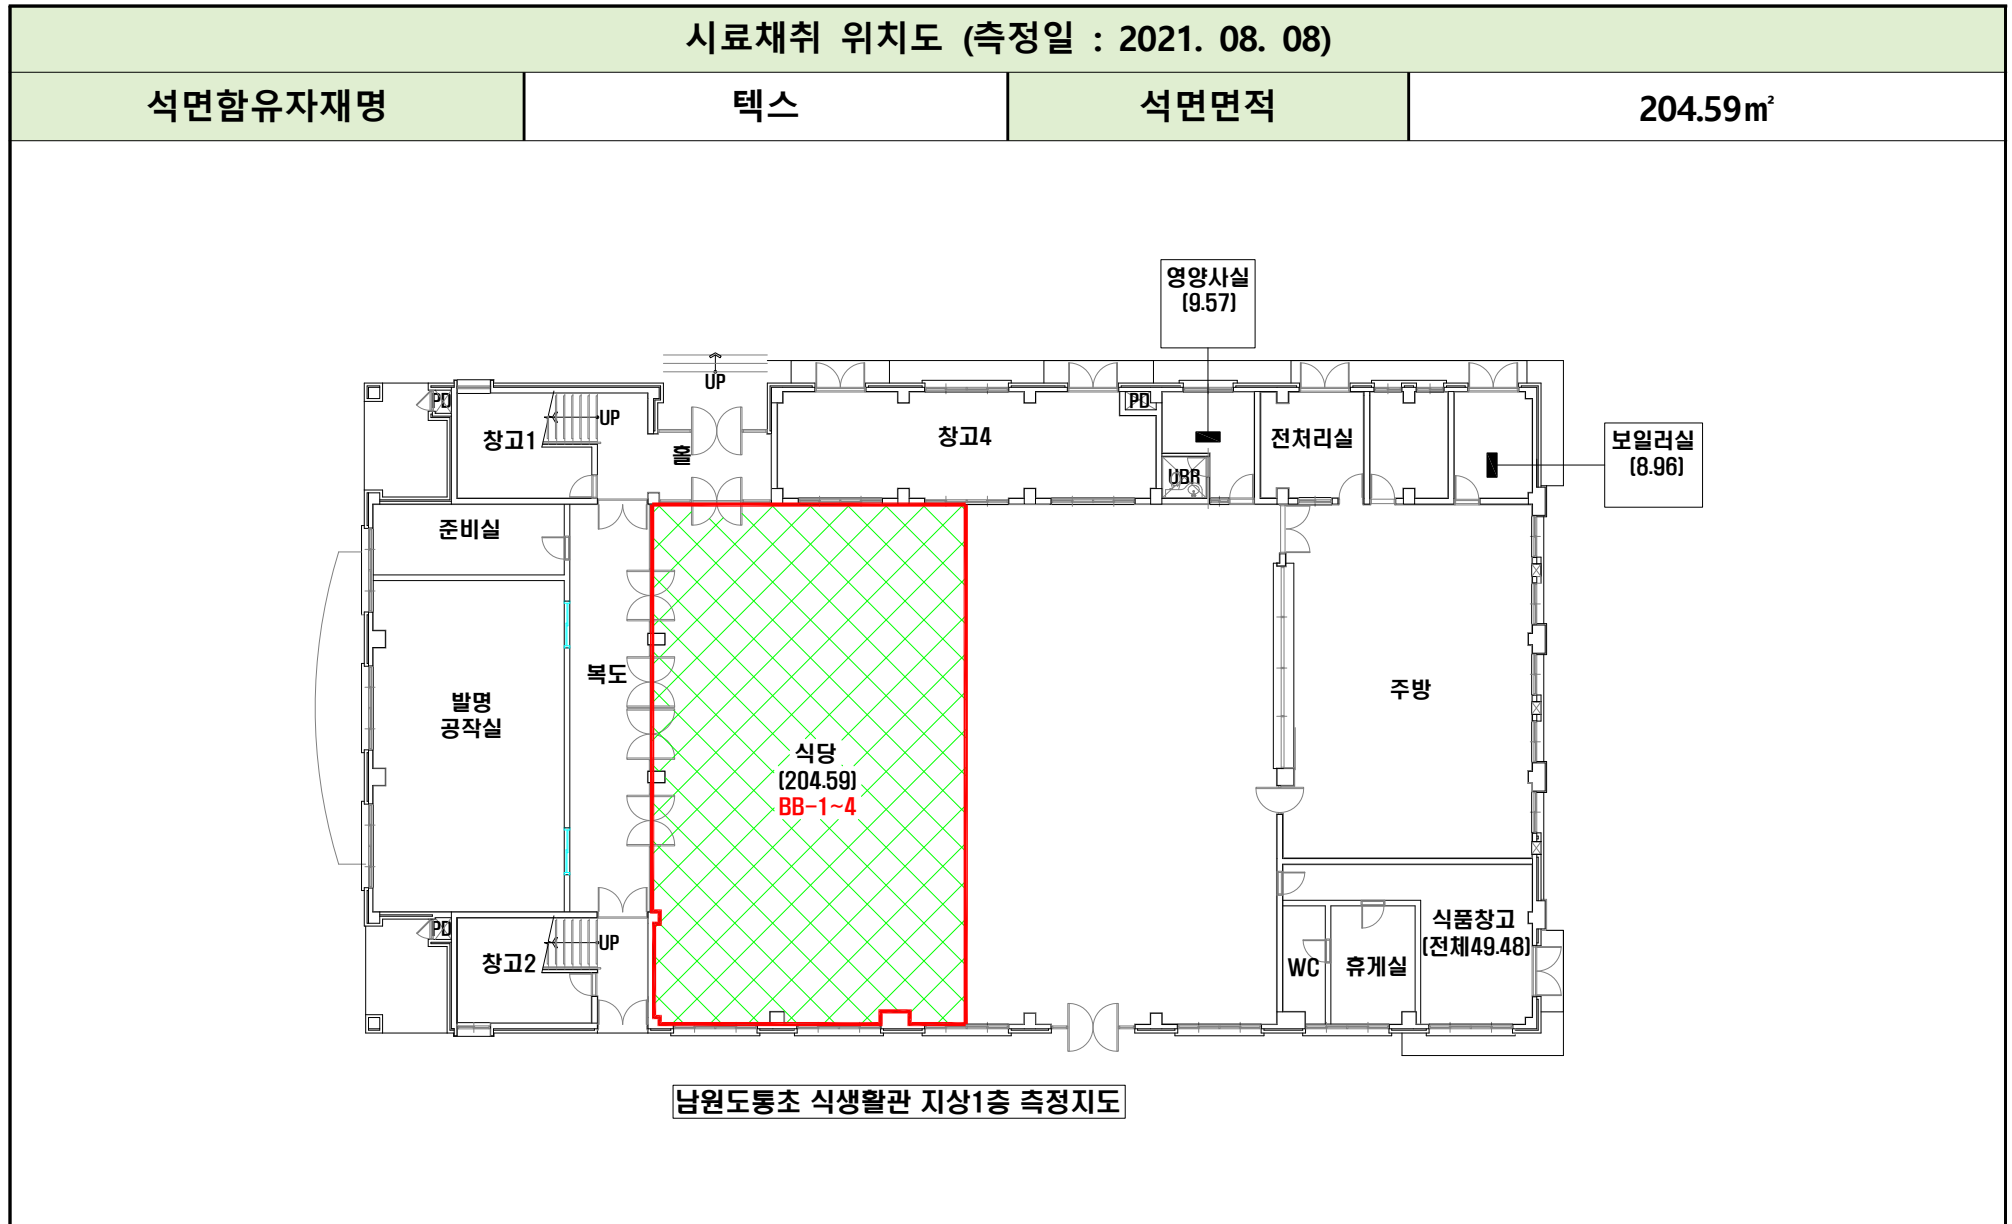
■ 공기 중 시료채취 위치도

NO	시료명	측정위치	측정시간(분)	유량(L/min)	측정농도(개/cm³)	초과여부
1	BB - 1	1F 식당	100분	10.5(L/min)	0.0042	기준치미만
2	BB - 2		100분	10.5(L/min)	0.0042	기준치미만
3	BB - 3		100분	10.5(L/min)	0.0047	기준치미만
4	BB - 4		100분	10.6(L/min)	0.0038	기준치미만
			-이하여백-

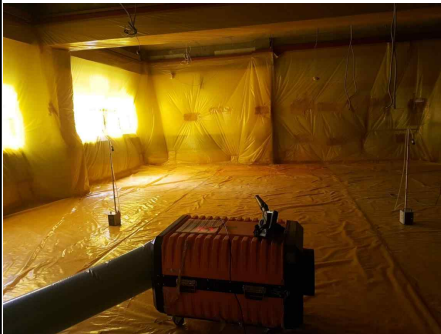
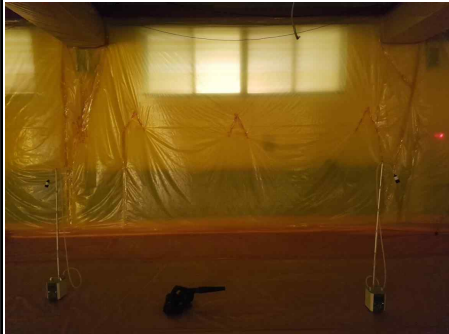
■ 시료 채취사진 대장

시 료 채 취 사 진			
시 료 번 호	BB1~2	시 료 번 호	BB3~4
시료채취부위	1F 식당	시료채취부위	1F 식당
분 석 결 과	석면 0.01개/cm³ 미만	분 석 결 과	석면 0.01개/cm³ 미만
