건축물 석면 지도

[전북과학고등학교 (관사, 창고)]

전북과학고등학교 관사

전북과학고등학교 창고

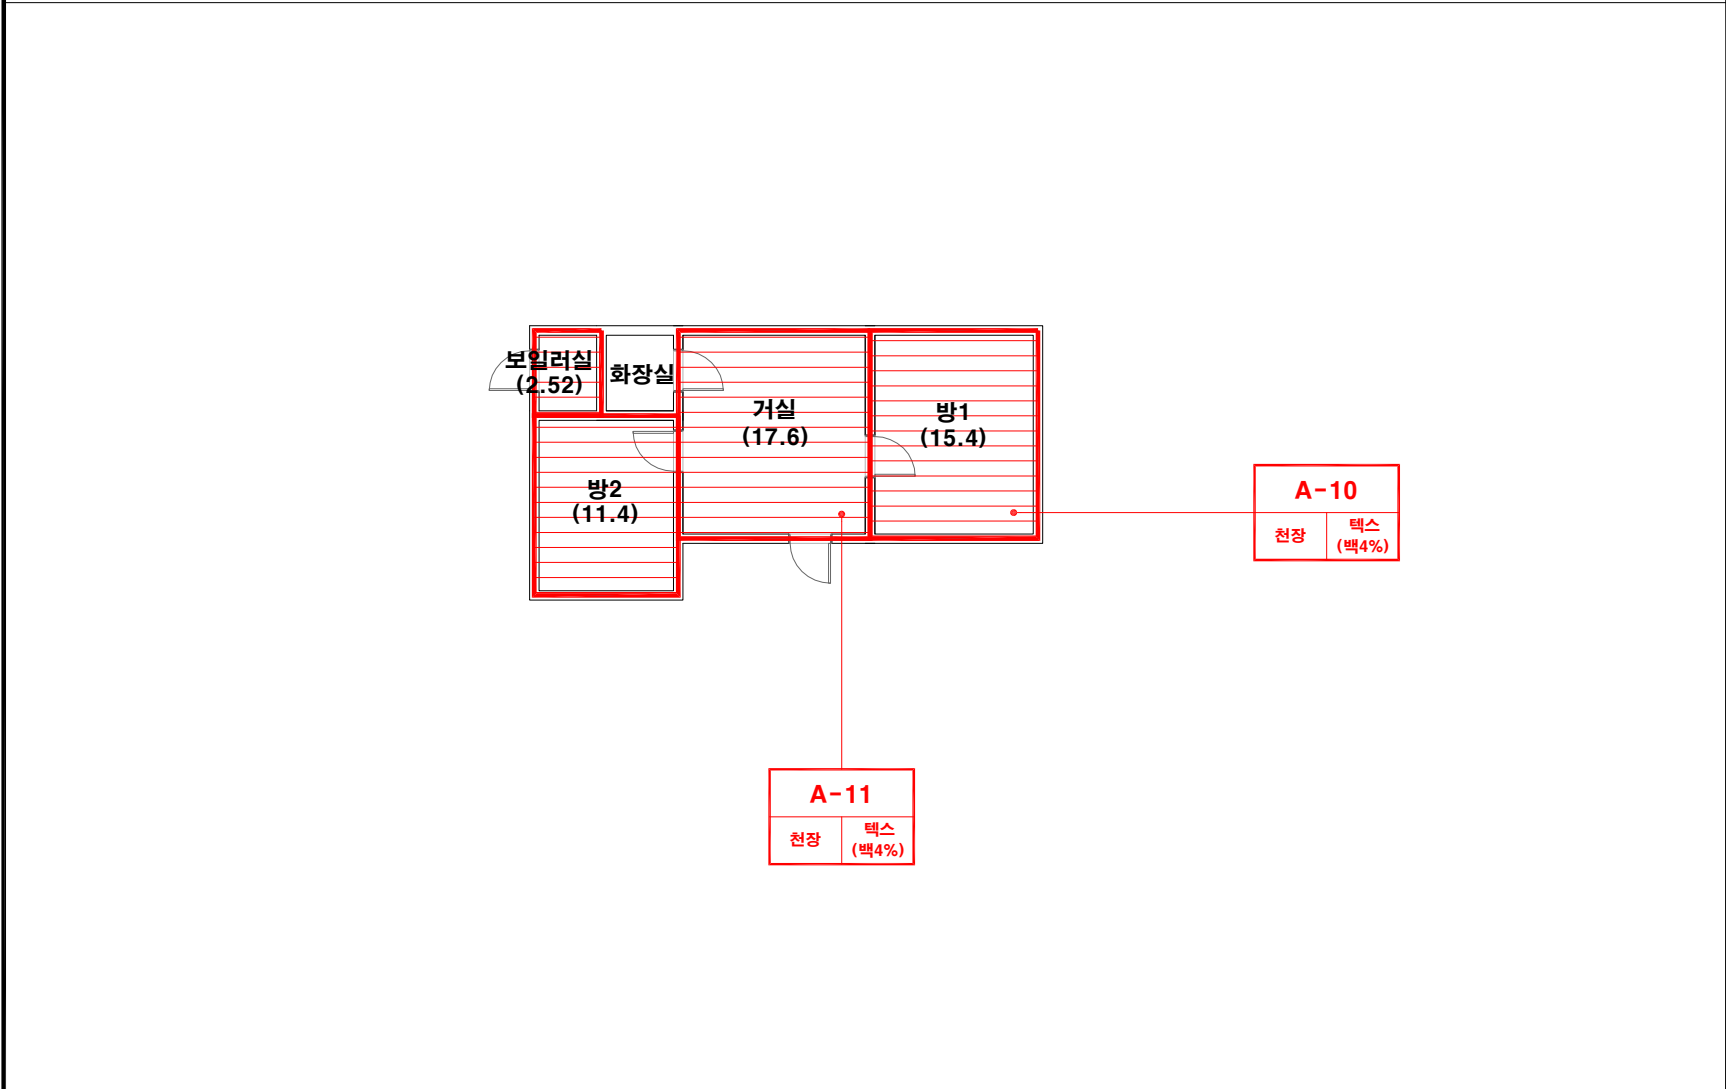
*도면번호:
14-06-11-01

시료 번호	시료 채취 위치	건축 자재	동일 물질 구역	면적(m ²) , 부피(m ³) , 길이(m)	석면 종류	석면 함유량(%)	위해성 평가 점수	위해성 등급	관리 방안
A-10	방1 천장	텍 스	방1 천장	15.4 m ²	백석면	4%	9	낮음	<석면함유 건축자재의 잠재적인 손상 가능성이 낮은 상태> 1)비산성과 손상이 동시에 있는 경우 손상에 대한 보수 2)석면함유 건축자재 또는 설비에 대한 지속적인 유지관리 3) 석면함유 건축자재 또는 설비가 손상되었을 경우 즉시 보수
A-11	거실 천장	텍 스	거실, 방2, 보일러실 천장	31.52 m ²	백석면	4%	9	낮음	4)석면함유 건축자재를 인위적으로 손상시키지 않도록 함 5) 전기공사, 배선공사등 건축을 유지보수 공사시 석면함유설비 또는 자재가 훼손되어 석면이 비산되지 않도록 작업수행
