## 김제 자영고등학교 석면조사 결과보고서

2014. 09

김 제 자 영 고 등 학 교

「석면안전관리법」 제21조 및 같은 법 시행규칙 제26조 제1항에 따른 건축물석면조사 결과보고서입니다.

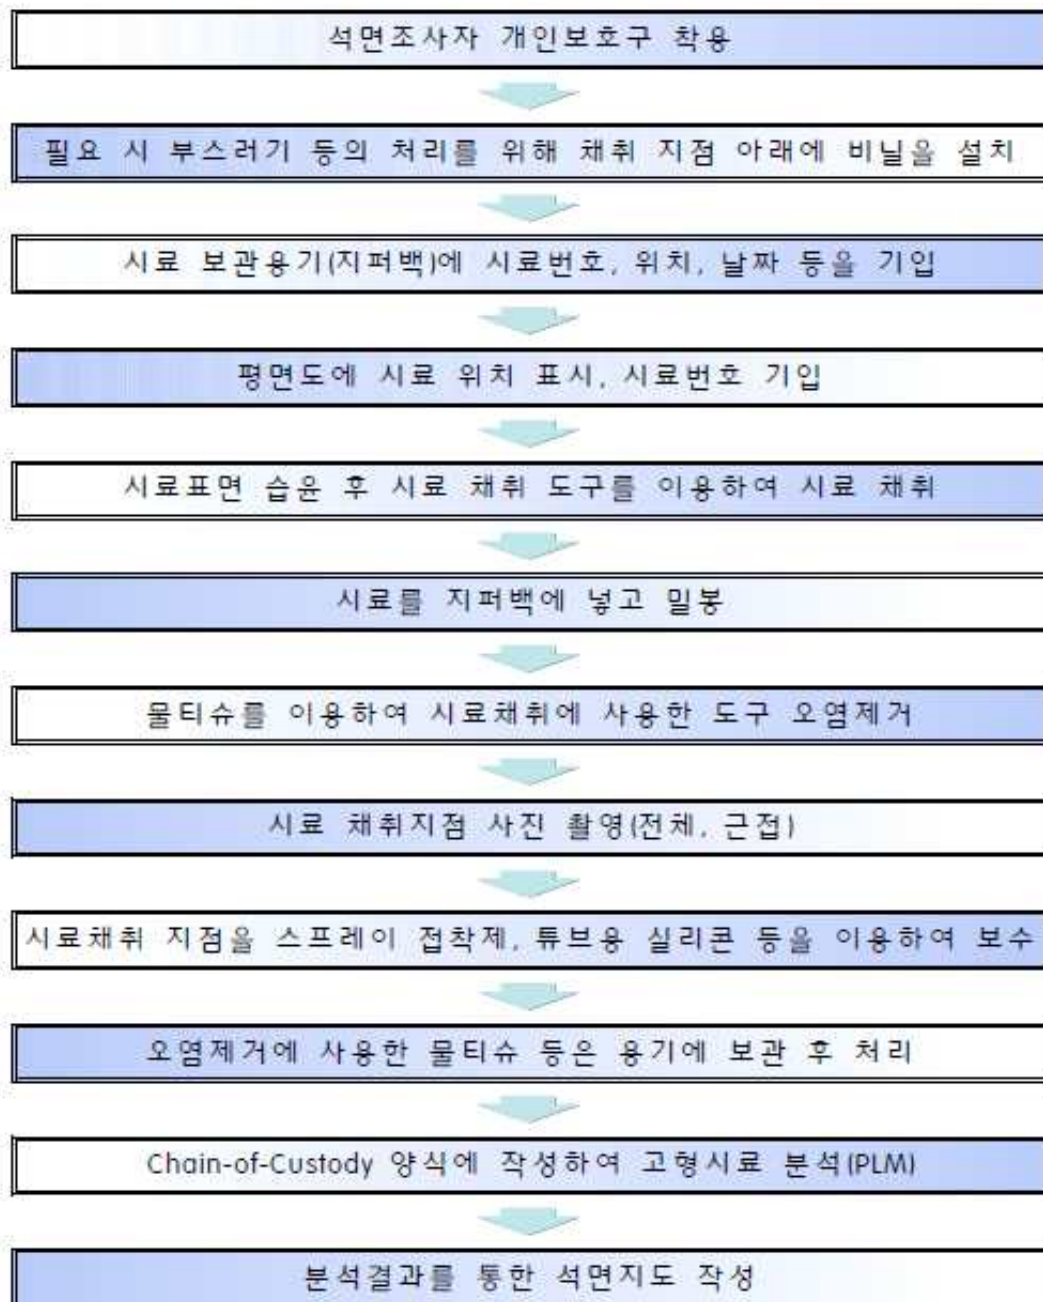
[그림 1-1] 석면함유 의심물질 고형시료채취 절차

- 건축물에 대한 석면사용 실태조사의 경우 고품시료는 채취 전에 육안검사와 공간의 기능, 설계도서, 사용자재의 외관과 사용 위치 등을 조사하고 각각의 균질부분으로 구분하였다.
- 설계도서, 자재이력, 물질의 외관 및 질감 등을 통해 석면함유 여부가 의심되는 시료에 대해서는 석면함유 여부 판정을 위해 고품시료를 채취하여 분석하였다.
- 석면함유 의심물질에 대한 시료채취는 산업안전보건법 제38조의2제2항·제4항, 제38조의5제2항 및 동법 시행규칙 제80조의4, 제80조의11에 따른 건축물 또는 설비(이하 "건축물 등"이라 한다)에 대해 「석면조사 및 정도관리규정」에 준하여 석면조사(현장조사, 시료채취 및 분석 등)를 수행함을 원칙으로 하였다.

- 시료채취는 동일한 재질로 이루어진 지역을 동일시료물질구역(Homogeneous Area)으로 분류하고, 석면함유 여부의 판단 근거는 백석면, 갈석면, 청석면, 트레모라이트, 악티노라이트, 안소필라이트 등 6가지의 석면종류에 대해 한국산업안전보건공단의 「석면조사 및 정도관리 규정」과 미국 국립산업안전보건연구원(NIOSH)의 「공정시험법(NMAM 9002, Asbestos(bulk) by PLM)」에 준하여 분석하고 시료 중 분석시야 비율로 1% 이상 검출 시 석면을 함유한 제품으로 분류하였다.

- 동일시료물질구역에서 채취한 시료의 분석은 Negative approach (positive stop)에 의해 반복시료 중 하나라도 석면 검출이 확인되면 나머지 시료에 대한 분석을 실시하지 않고 석면제품으로 간주하였고, 검출되지 않을 경우 모든 시료에 대해 비석면제품으로 판단하였다.

- 동일시료물질구역에서 2개 이상의 고형시료를 채취·분석한 경우 석면함유율이 가장 높은 결과를 기준으로 해당 동일시료물질의 석면함유 여부를 판정하였다.

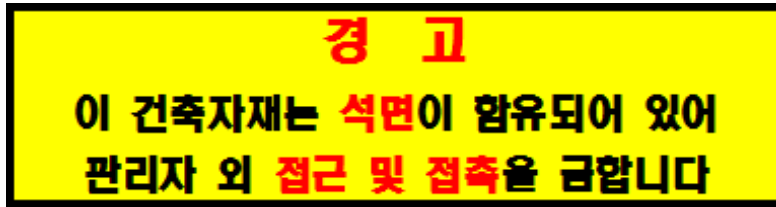
<석면건축자재 경고 표시>

- 주) 1.크기는 가로 14.5센티미터, 세로 4센티미터 이상  
2.글자는 노랑 바탕에 흑색, 다만 “경고”, “석면”, “접근 및 접촉” 글자는 적색
