김제 자영 고등학교 석면지도

2014. 9.30.

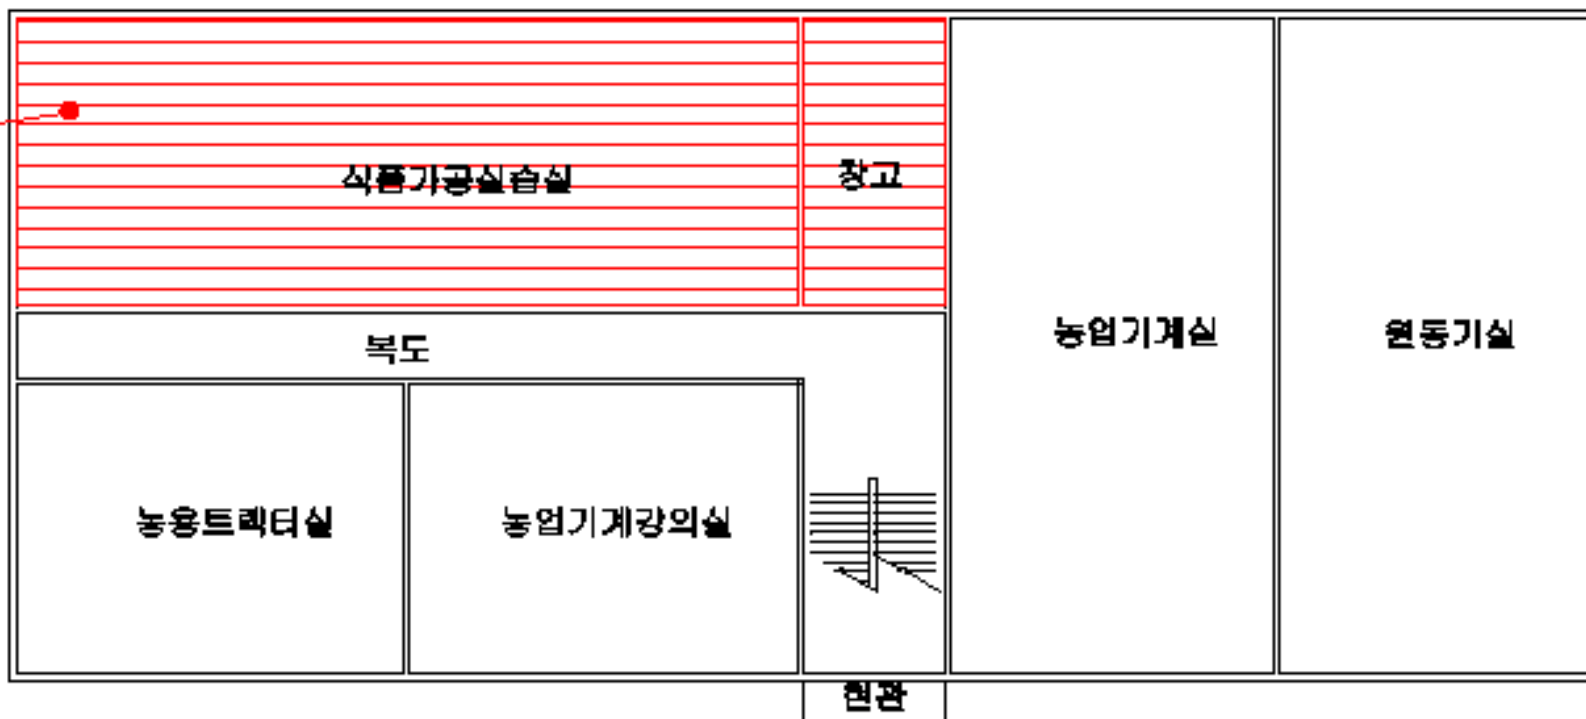
종합실험실 (1층)

자-3-1-1
현장재 침장박스
(10%)

시료번호	채취장소	건축자재	동일물질구역	면적(㎡)	석면종류	함유량	위해성평가점수등급		관리방안
자-3-1-1	현장재	현장박스	식품가공실 실험실, 창고	257.58	백석면	10%	8점	낮음	<ul style="list-style-type: none"> ● 잠재적으로 손상가능성이 있으며, 인위적인 훼손시 석면노출 위험성 중대 ● 전기공사, 배관공사 등 건축물 유지보수 공사 시 석면함유 설비(자재)가 비산되지 않도록 작업수행 ● 석면함유 건축자재 또는 설비에 대한 지속적인 유지관리 ● 석면함유 건축자재를 인위적으로 손상시키지 되지 않도록 관리 ● 석면함유 건축자재 또는 설비가 손상되었을 경우 즉시 보수 및 비상방지 조치 ● 석면 함유 건축자재 또는 설비의 취급 및 사용으로 분진이 발생될 경우 호흡보호구 착용
