## 4. 유치원

\* 건축물명 : 유치원

\* 도면번호 : 14-09-18-07

\* 석면조사기관 :  
(주)대한석면환경연구소

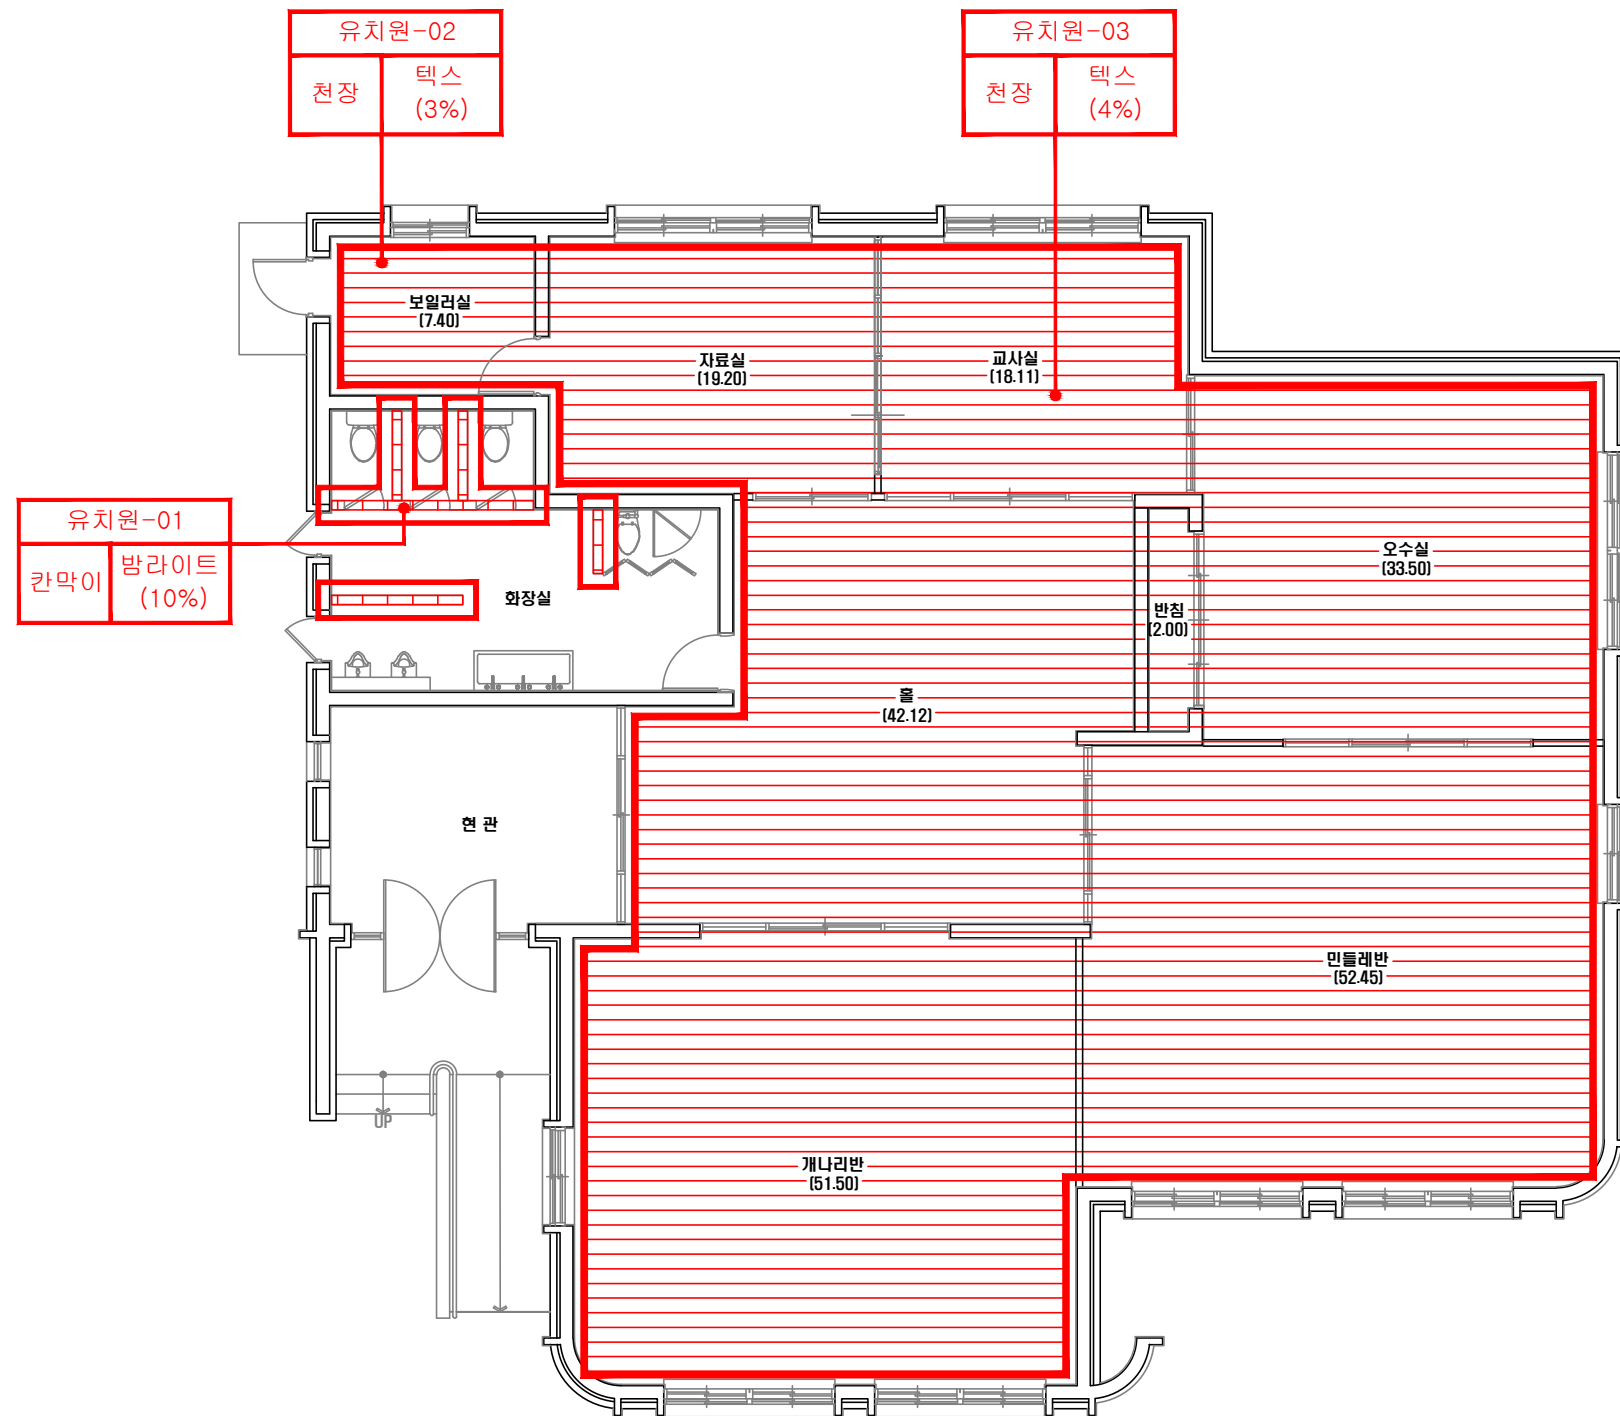
시료번호	시료채취 위치	건축자재	동일물질 구역	면적 부피 길이	석면 종류	석면함유율 (%)	위해성 평가점수	위해성 등급	관리방안
유치원-01	칸막이	밤라이트	화장실	15.48	백석면	10(%)	7	낮음	<석면함유 건축자재의 잠재적인 손상 가능성이 낮은 상태> 1) 비산성과 손상이 동시에 있는 경우 손상에 대한 보수 2) 석면함유 건축자재 또는 설비에 대한 지속적인 유지 관리 3) 석면함유 건축자재 또는 설비가 손상되었을 경우 즉시 보수 4) 석면함유 건축자재를 인위적으로 손상시키지 않도록 함 5) 전기공사, 배선공사등 건축물 유지보수 공사시 석면함유설비 또는 자재가 훼손되어 석면이 비산되지 않도록 작업수행
유치원-02 유치원-03	천장	텍스	보일러실, 자료실, 교사실, 홀, 반침, 오수실, 민들레반, 개나리반	226.28	백석면	3~4(%)	11	낮음
