석면해체·제거 사업장의 석면 비산 측정 결과보고서

현장명: 고창북고 석면농도 및
비산농도 측정용역

석면해체제거업자	현장명(공사명·작업명)	고창북고 석면 해체제거(기숙사1동, 다목적동)공사		
	현장 소재지	전북 고창군 흥덕면 선운대로 3714-32		
	석면해체·제거작업 신고번호	군산-20230002	상 호 : 천지환경(주)	
	전화번호	061-323-1882	대표자 : 최 명 순

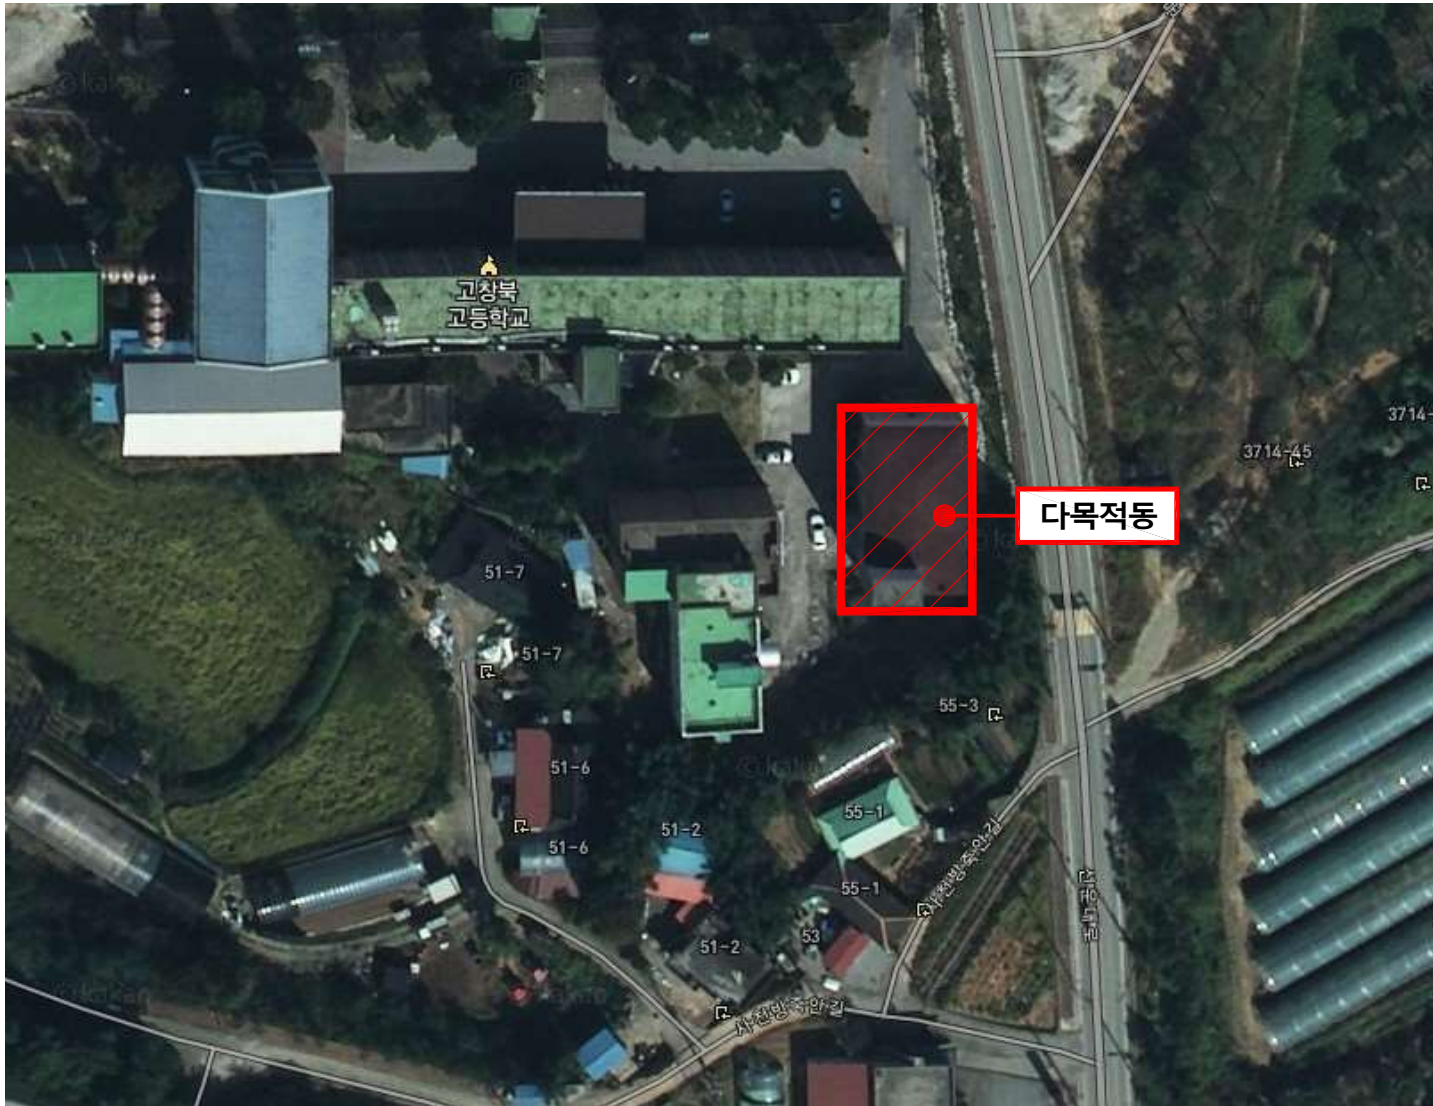
측정 위치 도식도 (2023년 1월 25일)

시료번호	측정 지점	측정장비 (종류/수량)	유량 (ℓ/분)	측정일시	측정 결과(f/cc)	검출석면의종류
-	공시료	-	-	2023.01.25.	-	검출한계미만 (불검출)
-	공시료	-	-	2023.01.25.	-	검출한계미만 (불검출)
ASS0125-1	부지경계선	SARA5100 / 1	10.5	2023.01.25.	-	검출한계미만 (불검출)
ASS0125-2	부지경계선	SARA5100 / 1	10.6	2023.01.25.	0.0019	백석면 (기준치미만)
ASS0125-3	부지경계선	SARA5100 / 1	10.6	2023.01.25.	-	검출한계미만 (불검출)
ASS0125-4	부지경계선	SARA5100 / 1	10.5	2023.01.25.	0.0016	백석면 (기준치미만)
ASS0125-5	위생설비입구	SARA5100 / 1	10.6	2023.01.25.	0.0052	백석면 (기준치미만)
ASS0125-6	음압기배출구	SARA5100 / 1	10.6	2023.01.25.	0.0046	백석면 (기준치미만)
ASS0125-7	음압기배출구	SARA5100 / 1	10.6	2023.01.25.	0.0040	백석면 (기준치미만)
ASS0125-8	음압기배출구	SARA5100 / 1	10.6	2023.01.25.	0.0029	백석면 (기준치미만)
ASS0125-9	음압기배출구	SARA5100 / 1	10.5	2023.01.25.	0.0035	백석면 (기준치미만)
ASS0125-10	음압기배출구	SARA5100 / 1	10.6	2023.01.25.	0.0035	백석면 (기준치미만)
ASS0125-11	폐기물반출구	SARA5100 / 1	10.6	2023.01.25.	0.0046	백석면 (기준치미만)
ASS0125-12	폐기물보관지점	SARA5100 / 1	10.5	2023.01.25.	-	검출한계미만 (불검출)
ASS0125-13	폐기물보관지점	SARA5100 / 1	10.6	2023.01.25.	-	검출한계미만 (불검출)

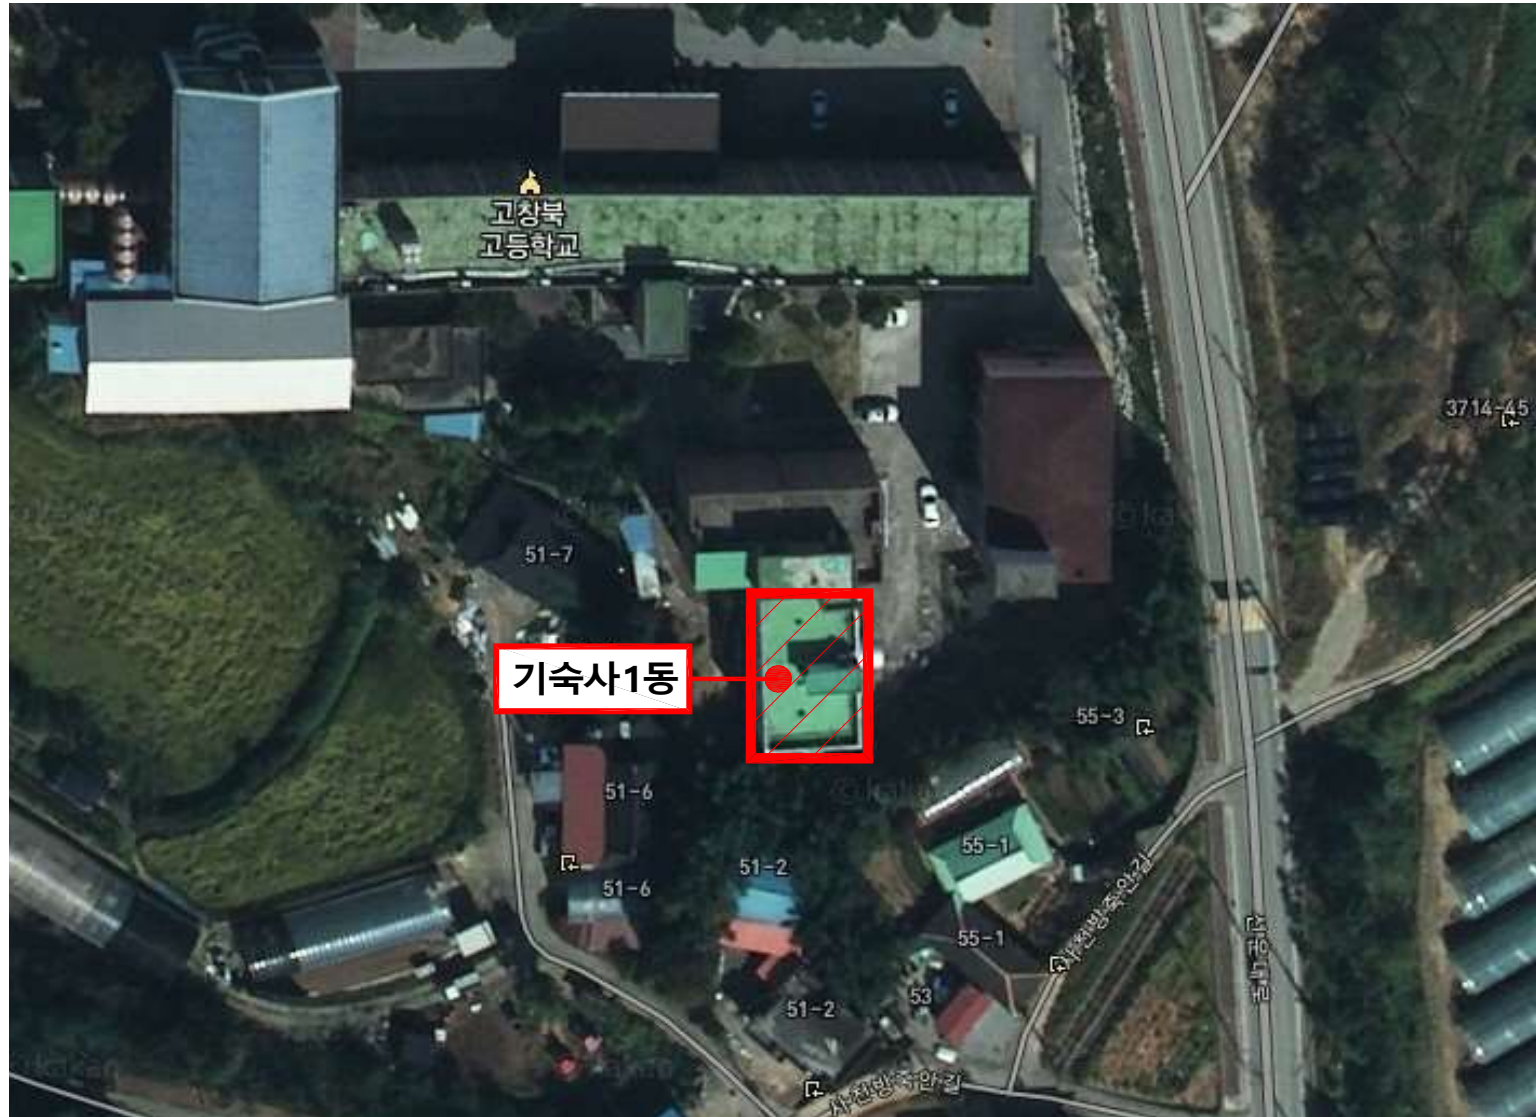
측정 위치 도식도 (2023년 1월 27일)

시료번호	측정 지점	측정장비 (종류/수량)	유량 (ℓ/분)	측정일시	측정 결과(f/cc)	검출석면의종류
-	공시료	-	-	2023.01.27.	-	검출한계미만 (불검출)
-	공시료	-	-	2023.01.27.	-	검출한계미만 (불검출)
ASS0125-1	부지경계선	SARA5100 / 1	10.600	2023.01.27.	0.0021	백석면 (기준치미만)
ASS0125-2	부지경계선	SARA5100 / 1	10.500	2023.01.27.	0.0018	백석면 (기준치미만)
ASS0125-3	부지경계선	SARA5100 / 1	10.500	2023.01.27.	-	검출한계미만 (불검출)
ASS0125-4	부지경계선	SARA5100 / 1	10.500	2023.01.27.	0.0016	백석면 (기준치미만)
ASS0125-5	위생설비입구	SARA5100 / 1	10.600	2023.01.27.	0.0058	백석면 (기준치미만)
ASS0125-6	음압기배출구	SARA5100 / 1	10.500	2023.01.27.	0.0035	백석면 (기준치미만)
ASS0125-7	음압기배출구	SARA5100 / 1	10.500	2023.01.27.	0.0047	백석면 (기준치미만)
ASS0125-8	음압기배출구	SARA5100 / 1	10.600	2023.01.27.	0.0046	백석면 (기준치미만)
ASS0125-9	음압기배출구	SARA5100 / 1	10.500	2023.01.27.	0.0035	백석면 (기준치미만)
ASS0125-10	음압기배출구	SARA5100 / 1	10.600	2023.01.27.	0.0046	백석면 (기준치미만)
ASS0125-11	음압기배출구	SARA5100 / 1	10.600	2023.01.27.	0.0040	백석면 (기준치미만)
ASS0125-12	음압기배출구	SARA5100 / 1	10.600	2023.01.27.	0.0058	백석면 (기준치미만)

ASS0125-13	음압기배출구	SARA5100 / 1	10.500	2023.01.27.	0.0047	백석면 (기준치미만)
ASS0125-14	폐기물반출구	SARA5100 / 1	10.500	2023.01.27.	0.0041	백석면 (기준치미만)
ASS0125-15	폐기물보관지점	SARA5100 / 1	10.500	2023.01.27.	-	검출한계미만 (불검출)
ASS0125-16	폐기물보관지점	SARA5100 / 1	10.600	2023.01.27.	-	검출한계미만 (불검출)
