석면농도측정 결과보고서

석면해체·제거작업 신고번호		군산-20230128		
신고현장	현장명 (공사명·작업명)	고창북중학교 본관동 석면해체 제거공사	전화번호	063-652-2571
	소재지	전라북도 고창군 부안면 복분자로 788-141 고창북중학교		
신고인	석면해체·제거업자명 (상호)	(유)에스에이치건설	고용노동부 등록번호	737

현장명: 고창북중 그린스마트 미래학교 리모델링 농도측정용역

석면농도측정 결과표

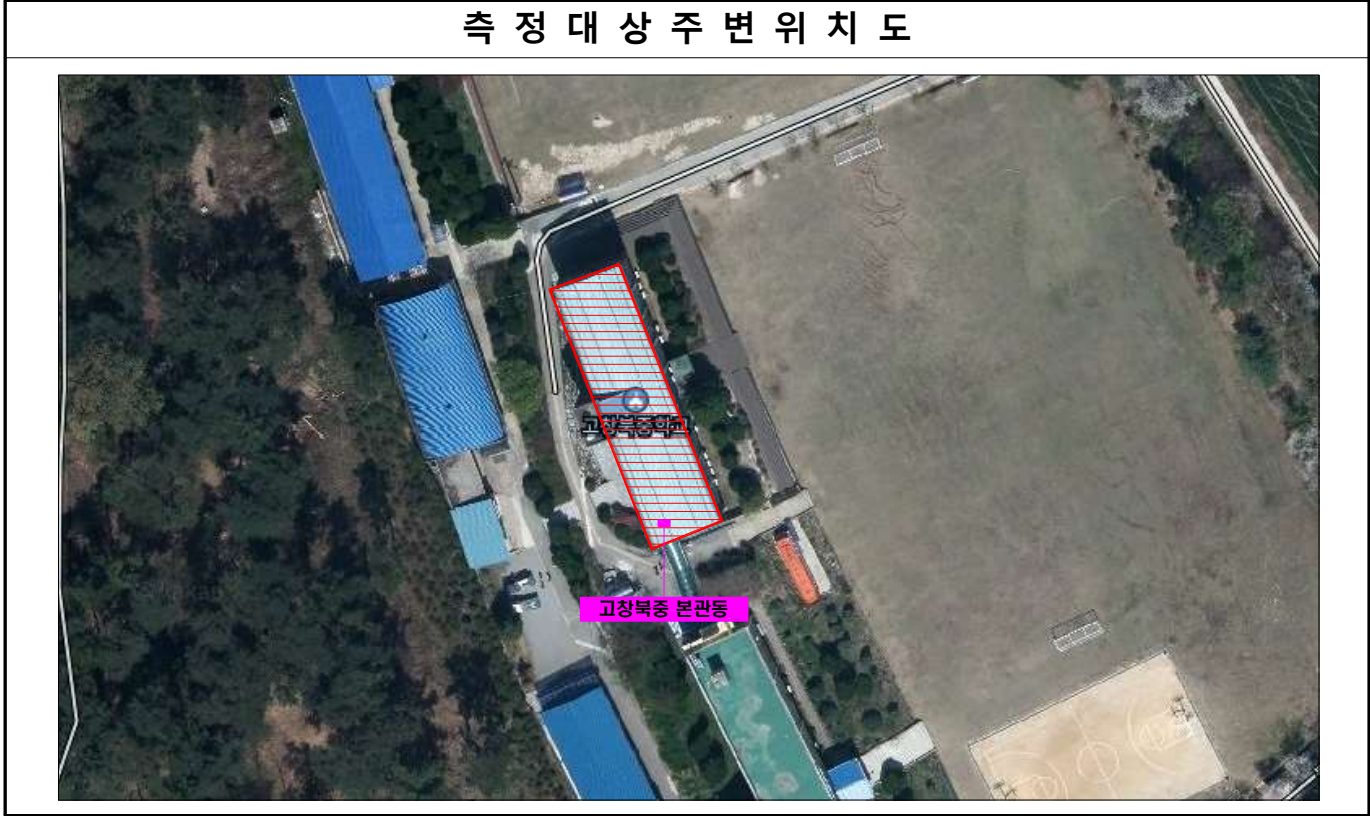
❖ 별첨 1. 측정 위치 도식도

석면농도측정 장소	고창북중 본관동	석면자재 종류	텍스
석면면적	457.96㎡	밀폐면적	457.96㎡
<div><div>위생설비입구</div><div>폐기물반출구</div><div>통보양 밀폐면적 : 457.96㎡</div></div> <div><div>홀알기</div><div>복도</div><div>#5~6</div></div> <div><div>홀알기</div><div>2학년(202)</div><div>#1~2</div><div>홀알기</div><div>2학년(201)</div><div>홀알기</div><div>이사장실</div><div>홀알기</div><div>3학년(301)</div><div>#3</div><div>홀알기</div><div>3학년(302)</div><div>#4</div><div>홀알기</div></div> <div>고창북중학교 본관 지상3층 측정지도</div>

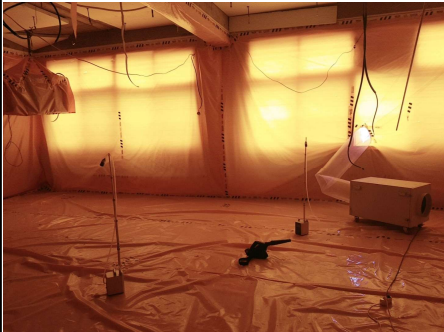
시 료 채 취 사 진					
시 료 번 호	#1~2	시 료 번 호	#3	시 료 번 호	#4
시료채취부위	3F 2학년(202)	시료채취부위	3F 3학년(301)	시료채취부위	3F 3학년(302)
분 석 결 과	석면 0.01개/cm³ 미만	분 석 결 과	석면 0.01개/cm³ 미만	분 석 결 과	석면 0.01개/cm³ 미만

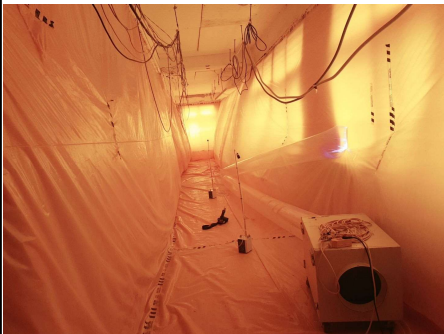
시 료 번 호	#5~6	<div>-이하여백-</div>			
시료채취부위	3F 복도				
분 석 결 과	석면 0.01개/cm³ 미만
