2. 급식소

* 건축물명 : 급식소

* 도면번호 : 14-10-08-03

* 조사일자 : 2014.10.08

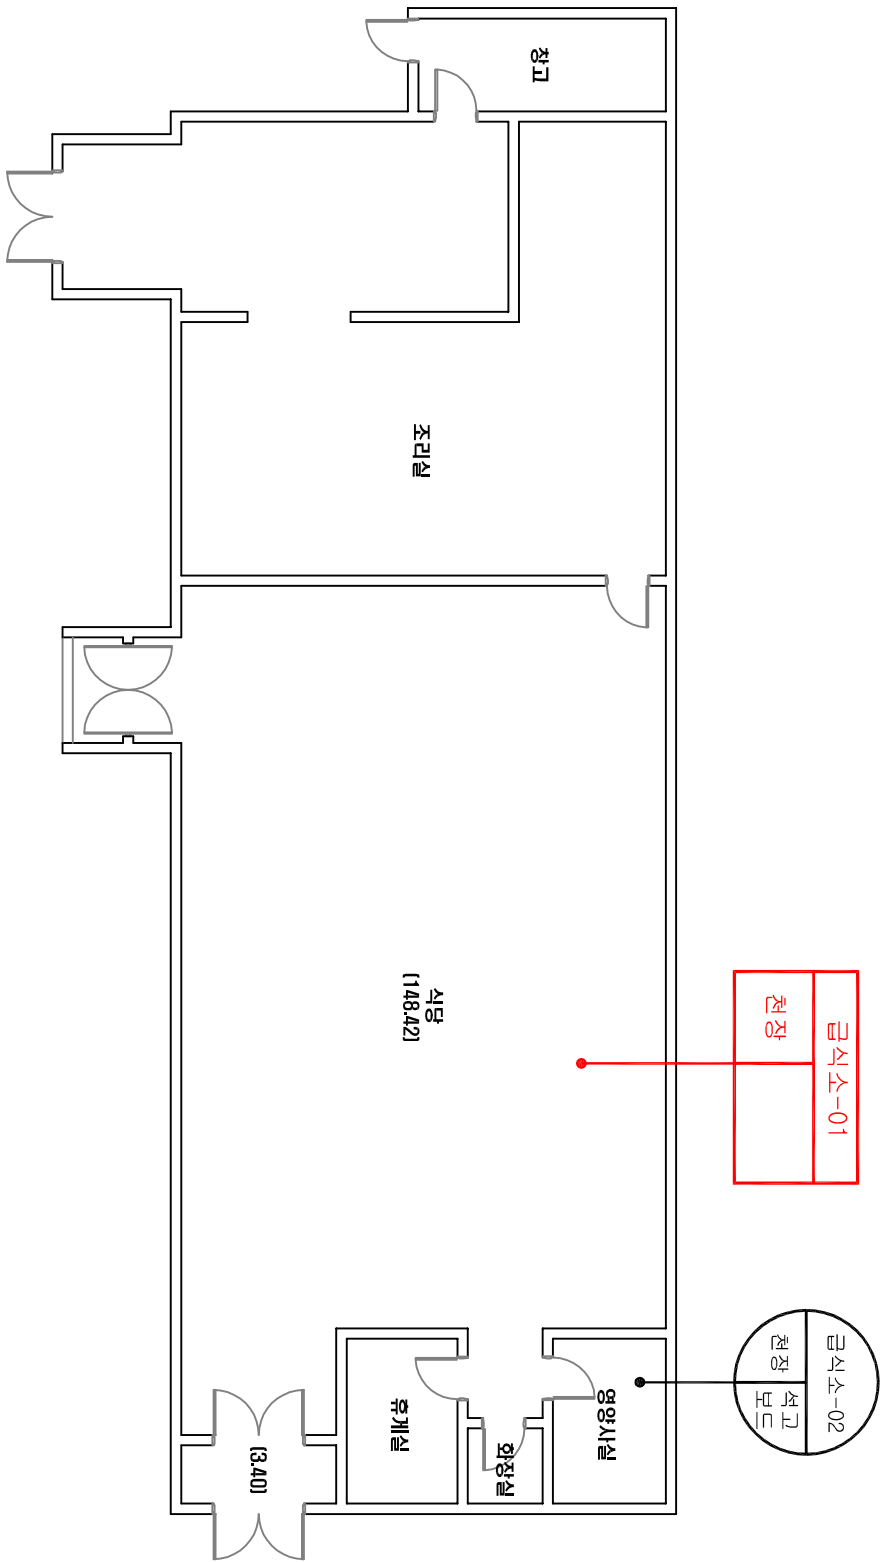
시료번호	시료채취 위치	건축자재	동일물질 구역	면적 ㎡	석면 종류	석면함유율 (%)	위해성 평가점수	위해성 등급	관리방안
급식소-01	천장	텍스	식당						2018년 1월 제거완료
									낮음

석면함유지점 범위
