석면농도측정 결과보고서

현장명: 광활초외 2교 석면농도 및 비산측정용역(광활초)

석면농도측정 결과표

광활초등학교 급식동 지상1층 측정지도

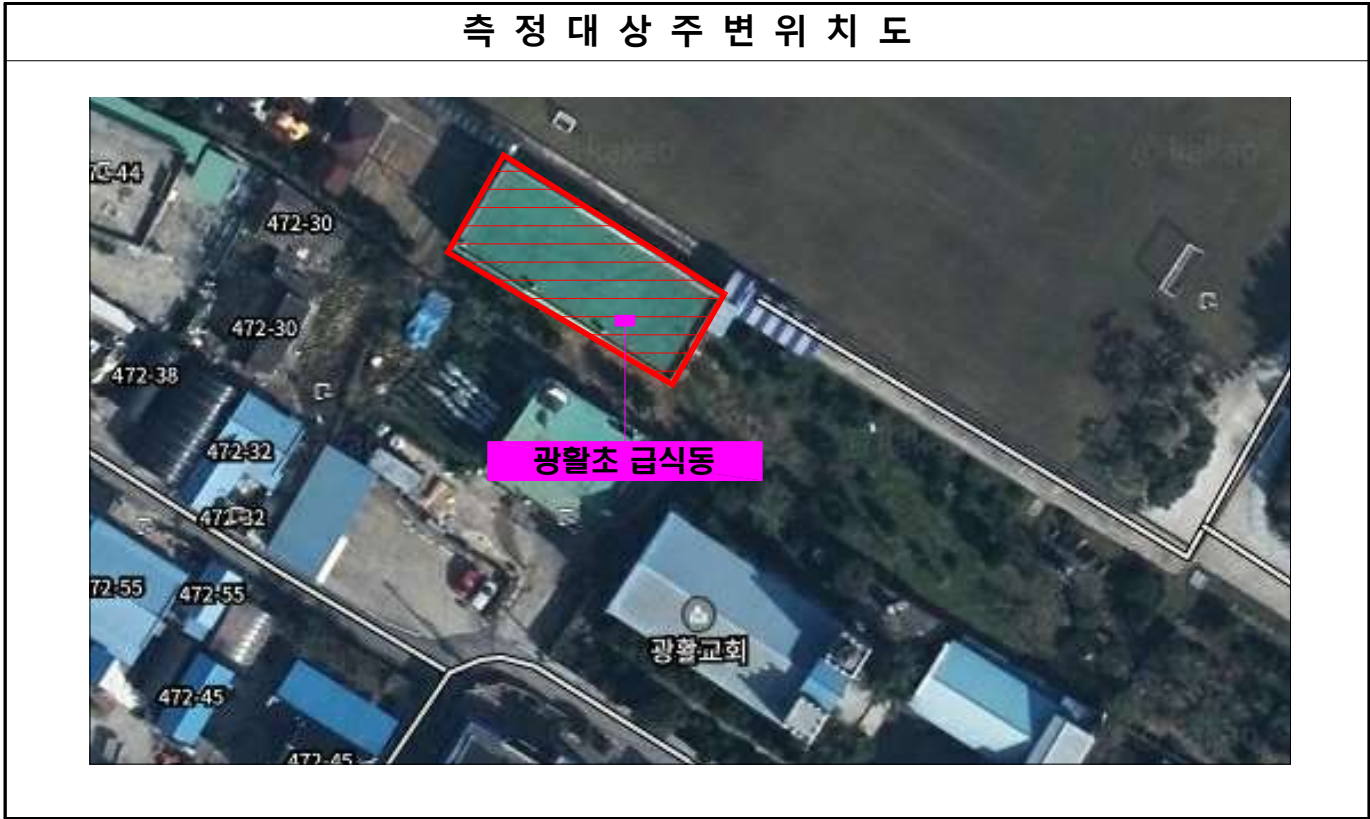
❖ 별첨 1. 측정 위치 도식도

석면농도측정 장소	광활초 급식동	석면자재 종류	텍스
석면면적	258.40㎡	밀폐면적	258.40㎡

통보양 밀폐면적 : 258.4㎡

주방2 #7~8 음압기	주방1 #5~6	식당 #3~4 음압기	영어교실 #1~2 음압기
홀	창고 #9

위생설비입구
폐기물반출구

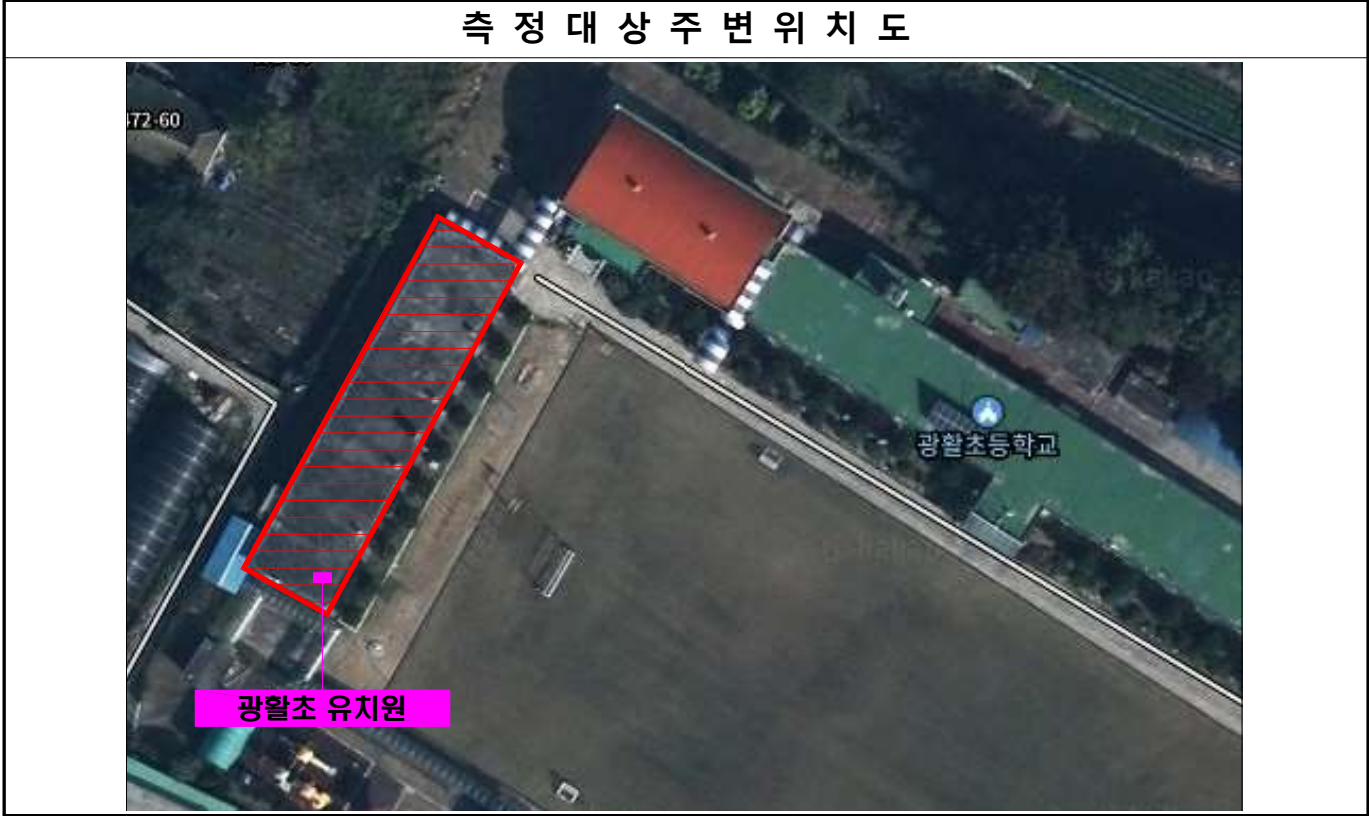
❖ 별첨 1. 측정 위치 도식도

석면농도측정 장소	광활초 유치원	석면자재 종류	텍스
석면면적	444.20㎡	밀폐면적	444.20㎡

화장실
#20

통보양 밀폐면적 : 444.2㎡

복도 #16~19				
유치원1 #13~15 물압기	유치원2 #10~12	3학년 #7~9 물압기	2학년 #4~6 물압기	1학년 #1~3 물압기

위생설비입구
폐기물반출구

광활초등학교 유치원 지상1층 측정지도
