현장명 : 함열여자중학교 석면 공기질 측정 용역

석면농도측정 결과표

측정의뢰자 (석면해체·제거업자)	현장명(공사명·작업명) : 함열여자중학교 석면철거공사		
	현장 소재지 : 전라북도 익산시 함열읍 정자길 31		
	석면해체·제거작업 신고번호 : 익산-20180139	의뢰자 : 함열여자중학교	
	전화번호 : 063-861-0612	대표자 : 함열여자중학교장

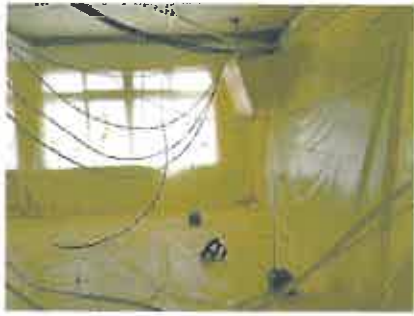
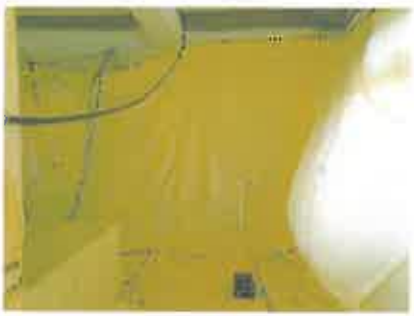
내용	해당 사진	내용	해당 사진
비닐내 청소상태 /송풍기가동

비닐내 청소상태 /송풍기가동

공기중 석면농도측정/ 어학실 (AA1- 2)		공기중 석면농도측정/ 어학실 (AA3)	
비닐내 청소상태 /송풍기가동

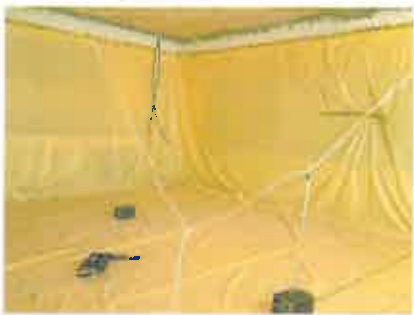
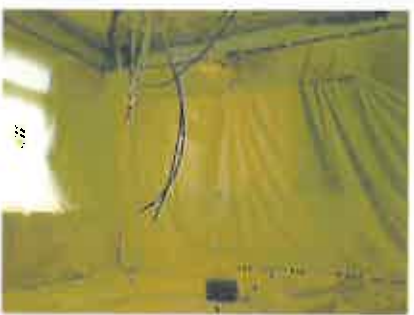
비닐내 청소상태 /송풍기가동

공기중 석면농도측정/ 수학실1 (AA4- 5)		공기중 석면농도측정/ 수학실1 (AA6)	
비닐내 청소상태 /송풍기가동

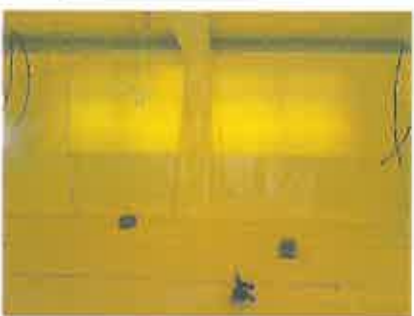
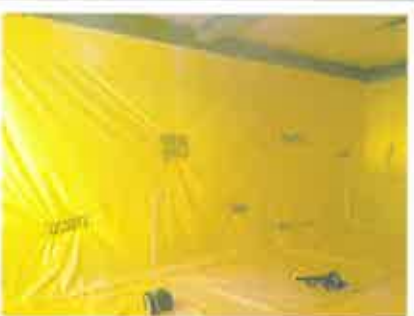
비닐내 청소상태 /송풍기가동

공기중 석면농도측정/ 수학실2 (AA7- 8)		공기중 석면농도측정/ 수학실2 (AA9)

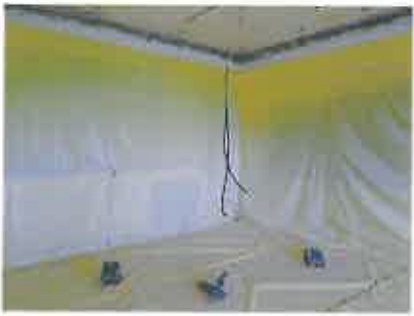
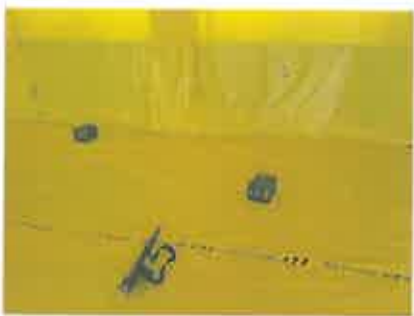
내용	해당 사진	내용	해당 사진
비닐내 청소상태 /송풍기가동

비닐내 청소상태 /송풍기가동

공기중 석면농도측정/ 소강의실1 1-2 (BB1-2)		공기중 석면농도측정/ 소강의실1 1-2 (BB3-4)	
비닐내 청소상태 /송풍기가동

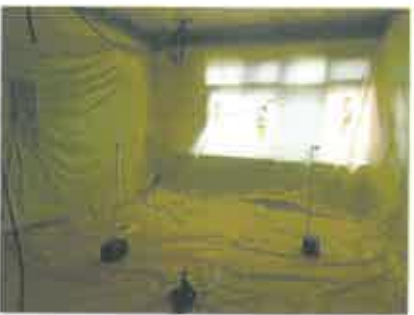
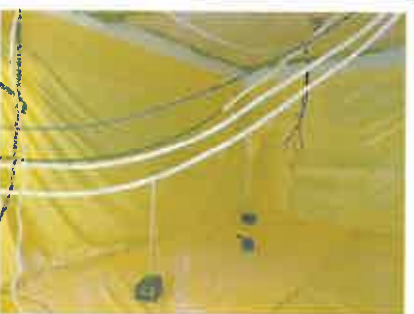
비닐내 청소상태 /송풍기가동	 
공기중 석면농도측정/ 소강의실3 (BB5-6)		공기중 석면농도측정/ 교구실 (BB7-8)	
비닐내 청소상태 /송풍기가동	 	비닐내 청소상태 /송풍기가동

공기중 석면농도측정/ 학생자치회의실 (BB9-10)		공기중 석면농도측정/ 소강의실4 (BB11-12)	
비닐내 청소상태 /송풍기가동	 	비닐내 청소상태 /송풍기가동	 
공기중 석면농도측정/ 홍베이스 휴게탈의실 (BB13-14)		공기중 석면농도측정/ 홍베이스 휴게탈의실 (BB15)
