석면해체·제거 사업장의 석면비산 측정 결과보고서

전주한들초 석면해체제거공사

대기중 석면농도 분석결과서

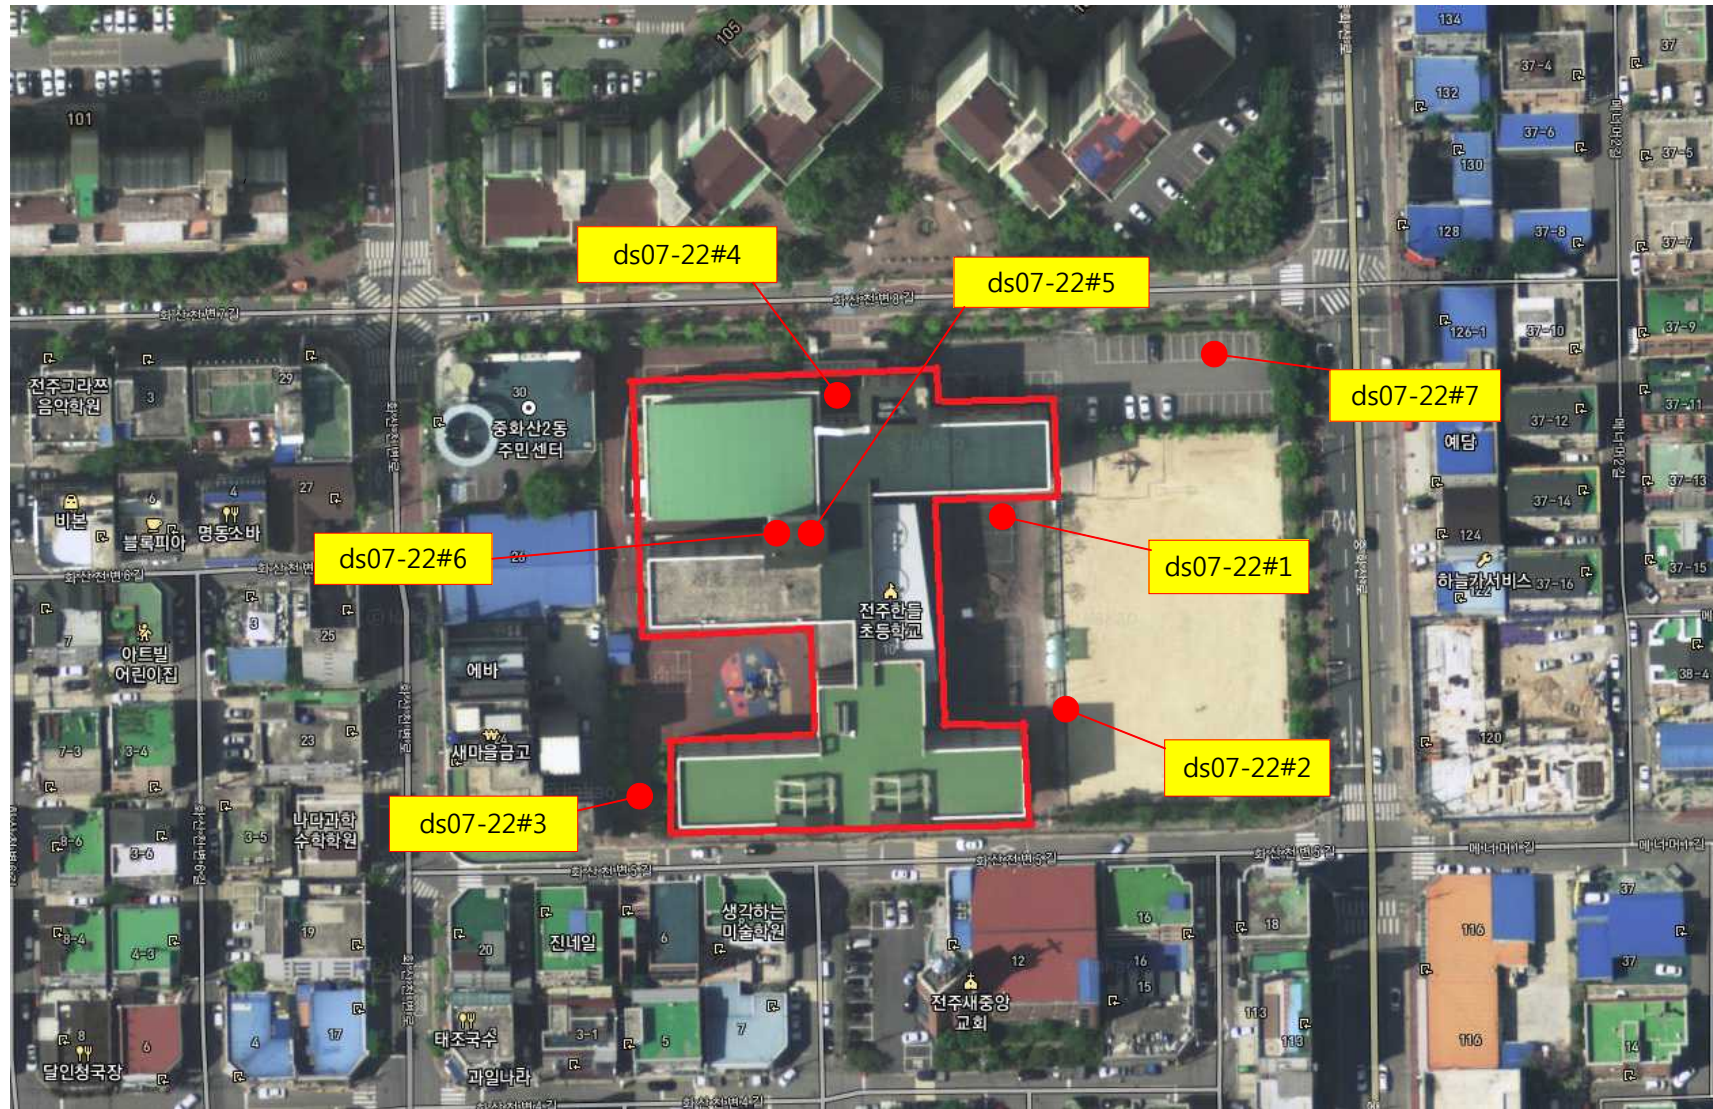
[별 첨1: 도식도]

측정 지점 위치(도식도)

ds07-22#1 부지경계선①	ds07-22#2 부지경계선②	ds07-22#3 부지경계선③	ds07-22#4 부지경계선④	ds07-22#5 위생설비입구	ds07-22#6 작업장 외	ds07-22#7 폐기물반출구
