- 건축물명 : 군산남고등학교 본관동
- 건축물 소재지 : 전북 군산시 대야면 만자로 60
- 도면번호 : ASEM 군산남고 - 006
- 층 구분 : 옥탑층
- 석면 조사, 분석 기관 : (주)아셈석면환경연구원
- 조사 일자 : 2014. 07. 29

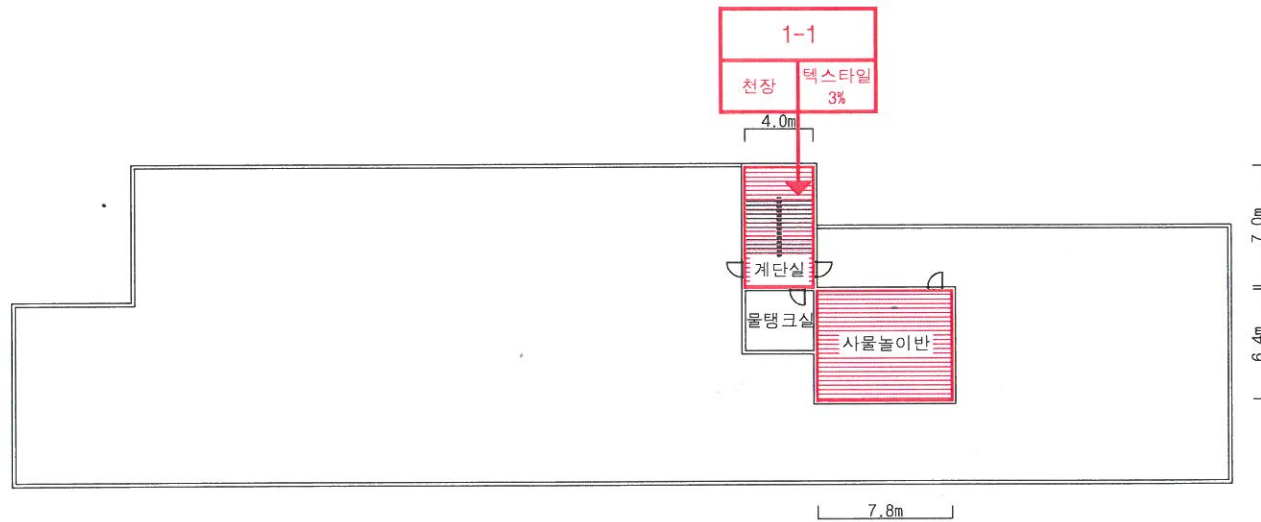
시료 번호	시료채취위치	건축자재	동일물질 구역	면적 부피 길이	석면 종류	석면함유량 (%)	위해성 평가점수	위해성 등급	관리방안
1-1	옥탑층 계단실 천장	텍스타일	옥탑층 사물놀이반 천장	77.92	백석면	3	6	낮음	<ul style="list-style-type: none"> - 전기공사, 배선공사 등 건축물 유지보수 공사시 석면함유설비 또는 자재가 훼손되어 석면이 비산되지 않도록 작업수행 - 석면함유 건축자재 또는 설비에 대한 지속적인 유지관리 - 석면함유 건축자재 또는 설비가 손상되었을 경우 즉시 보수 - 석면함유 건축자재를 인위적으로 손상시키지 않도록 함 - 석면함유 건축자재 또는 설비의 취급 및 사용으로 인해 분진이 발생될 경우 호흡보호구 착용
