- 건축물명 : 군산남고등학교 본관동
- 건축물 소재지 : 전북 군산시 대야면 만자로 60
- 도면번호 : ASEM 군산남고 - 005
- 층 구분 : 4층
- 석면 조사, 분석 기관 : (주)아셈석면환경연구원
- 조사 일자 : 2014. 07. 29

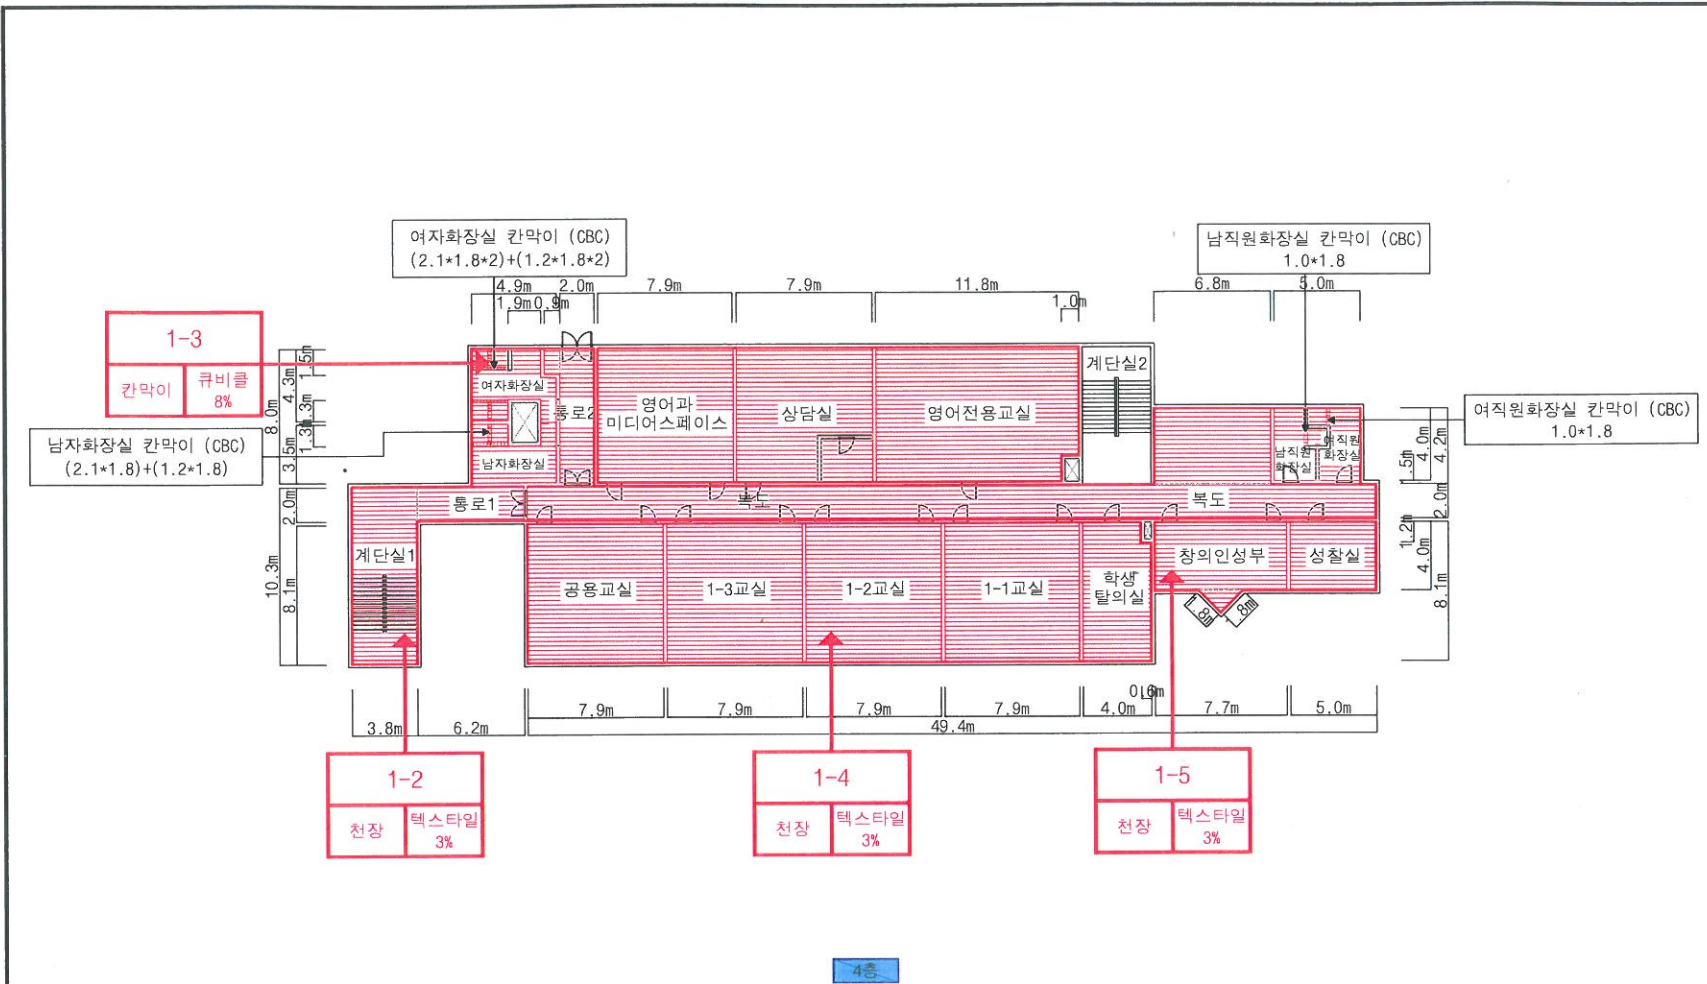
시료 번호	시료채취위치	건축자재	동일물질 구역	면적 부피 길이	석면 종류	석면함유량 (%)	위해성 평가점수	위해성 등급	관리방안
1-2	4층 계단실1 천장	텍스타일	4층 여자화장실, 남자화장실, 통로1, 통로2, 복도, 남직원화장실, 여직원화장실 천장	248.18	백석면	3	7	낮음	<ul style="list-style-type: none"> - 전기공사, 배선공사 등 건축을 유지보수 공사시 석면함유설비 또는 자재가 훼손되어 석면이 비산되지 않도록 작업수행 - 석면함유 건축자재 또는 설비에 대한 지속적인 유지관리 - 석면함유 건축자재 또는 설비가 손상되었을 경우 즉시 보수 - 석면함유 건축자재를 인위적으로 손상시키지 않도록 함 - 석면함유 건축자재 또는 설비의 취급 및 사용으로 인해 분진이 발생될 경우 호흡보호구 착용
1-3	4층 여자화장실 칸막이	큐비클	4층 남자화장실, 남직원화장실, 여직원화장실 칸막이	21.42	백석면	8	8	낮음	
1-4	4층 1-2교실 천장	텍스타일	4층 영어과미디어스페이스, 상담실, 영어전용교실, 공물교실, 1-3교실, 1-1교실, 학생탈의실 천장	506.94	백석면	8	11	낮음	
1-5	4층 창의인성부 천장	텍스타일	4층 성찰실 천장	52.42	백석면	3	9	낮음
