## 석면농도측정 결과보고서

석면해체·제거작업 신고번호		군산-20220118
신고현장	현장명(공사명·작업명) 군산영광여자고등학교 소망관 석면해체공사	전화번호 063-246-6914
	소재지 전북 군산시 둔배미길 21	
신고인	석면해체·제거업자명(상호) : (주)세울산업	고용노동부 등록번호 : 제346호

# 실내 공기 중 석면 농도 측정

## 현장명: 군산영광여자고등학교 소망관 천정텍스교체공사(석면농도측정용역)

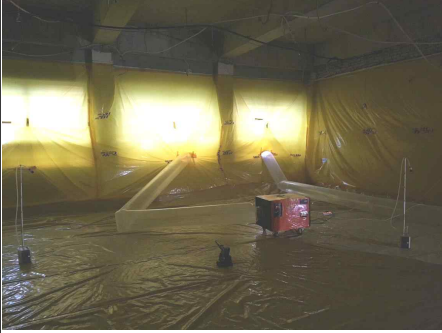
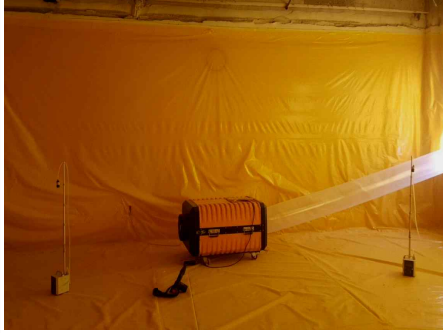
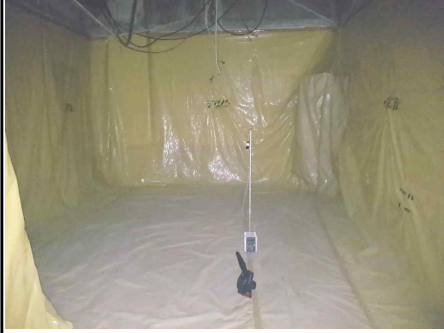
## ■ 시료 채취사진 대장

시 료 채 취 사 진					
시 료 번 호	AA1~2	시 료 번 호	AA3~4	시 료 번 호	AA5
시료채취부위	1F 식당	시료채취부위	1F 식당	시료채취부위	1F 휴게실
분 석 결 과	석면 0.01개/cm³ 미만	분 석 결 과	석면 0.01개/cm³ 미만	분 석 결 과	석면 0.01개/cm³ 미만

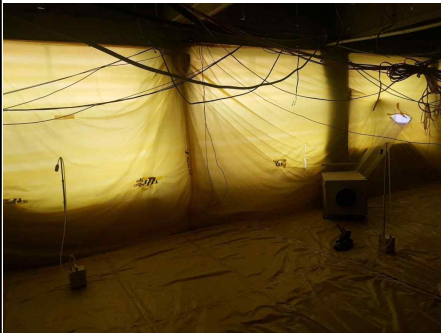
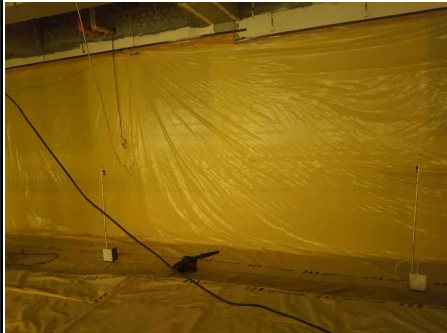
## ■ 시료 채취사진 대장

시 료 채 취 사 진					
시 료 번 호	DD1~2	시 료 번 호	DD3~4	시 료 번 호	DD5~7
시료채취부위	2F 대강의실	시료채취부위	2F 대강의실	시료채취부위	2F 관현악부
분 석 결 과	석면 0.01개/cm³ 미만	분 석 결 과	석면 0.01개/cm³ 미만	분 석 결 과	석면 0.01개/cm³ 미만

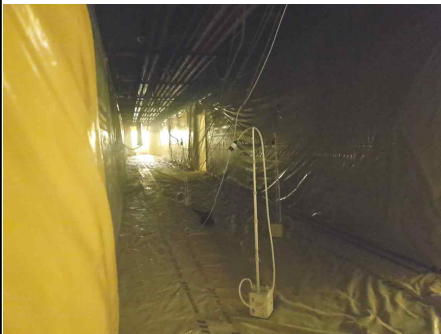
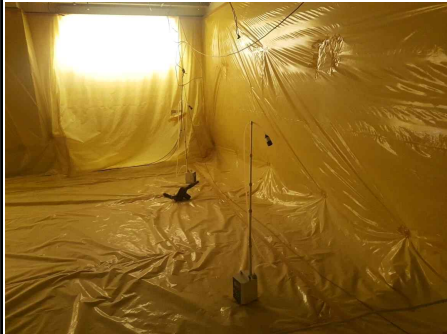
시 료 번 호	DD8~10	시 료 번 호	DD11~12	-이하여백-	
시료채취부위	2F 복도	시료채취부위	2F 홀		
분 석 결 과	석면 0.01개/cm³ 미만	분 석 결 과	석면 0.01개/cm³ 미만

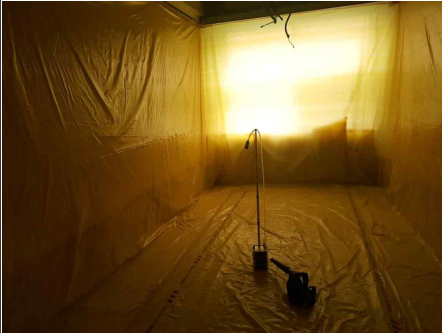
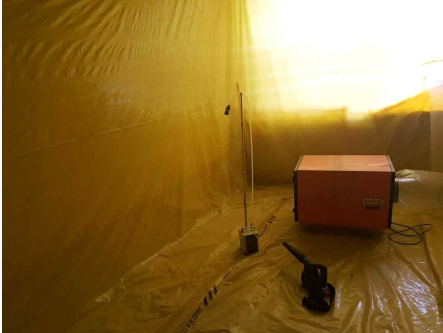
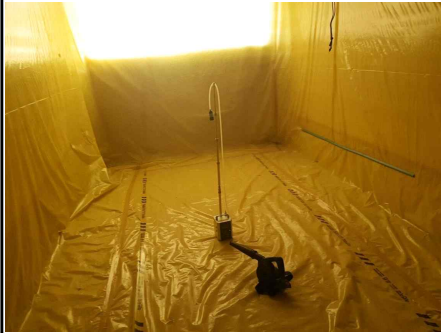
## ■ 시료 채취사진 대장-1

시 료 채 취 사 진					
시 료 번 호	EE1	시 료 번 호	EE2	시 료 번 호	EE3
시료채취부위	3F 1실	시료채취부위	3F 2실	시료채취부위	3F 3실
분 석 결 과	석면 0.01개/cm³ 미만	분 석 결 과	석면 0.01개/cm³ 미만	분 석 결 과	석면 0.01개/cm³ 미만

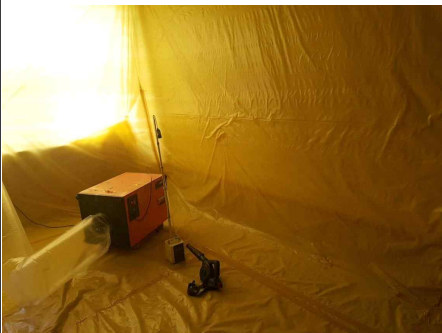
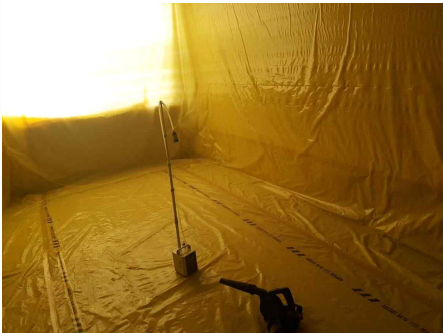
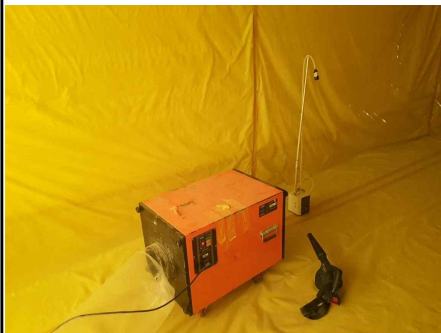
시 료 번 호	EE4	시 료 번 호	EE5	시 료 번 호	EE6
시료채취부위	3F 4실	시료채취부위	3F 5실	시료채취부위	3F 6실
분 석 결 과	석면 0.01개/cm³ 미만	분 석 결 과	석면 0.01개/cm³ 미만	분 석 결 과	석면 0.01개/cm³ 미만

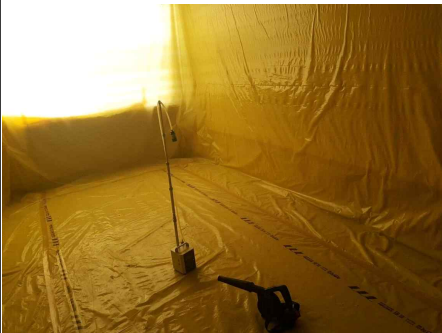
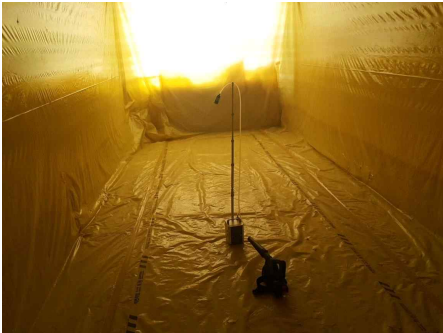
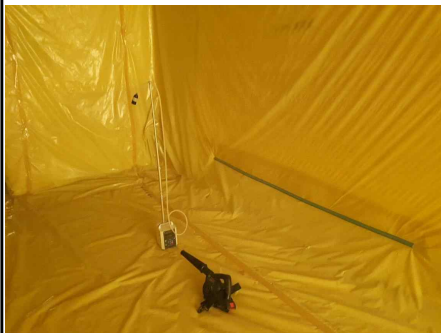
시 료 번 호	EE7	시 료 번 호	EE8	시 료 번 호	EE9
시료채취부위	3F 7실	시료채취부위	3F 8실	시료채취부위	3F 9실
분 석 결 과	석면 0.01개/cm³ 미만	분 석 결 과	석면 0.01개/cm³ 미만	분 석 결 과	석면 0.01개/cm³ 미만

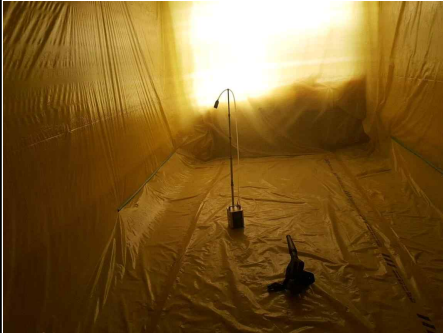
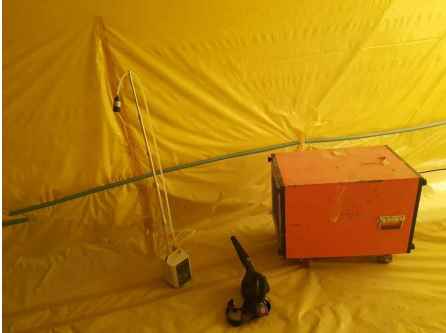
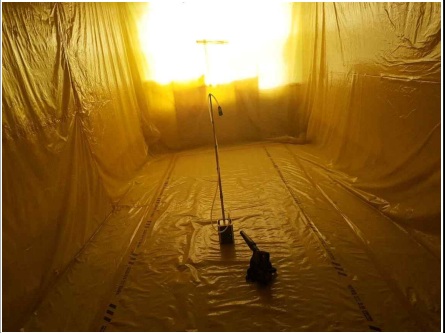
## ■ 시료 채취사진 대장-1

시 료 채 취 사 진					
시 료 번 호	FF1	시 료 번 호	FF2	시 료 번 호	FF3
시료채취부위	3F 13실	시료채취부위	3F 14실	시료채취부위	3F 15실
분 석 결 과	석면 0.01개/cm³ 미만	분 석 결 과	석면 0.01개/cm³ 미만	분 석 결 과	석면 0.01개/cm³ 미만

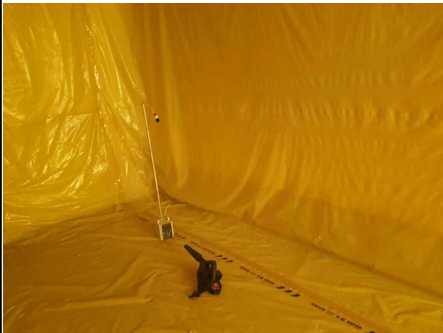
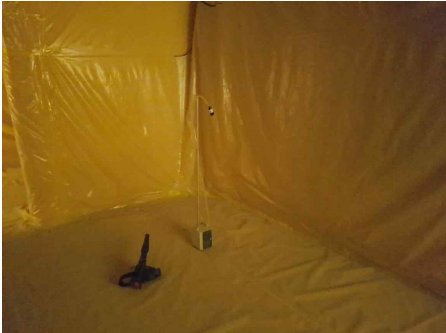
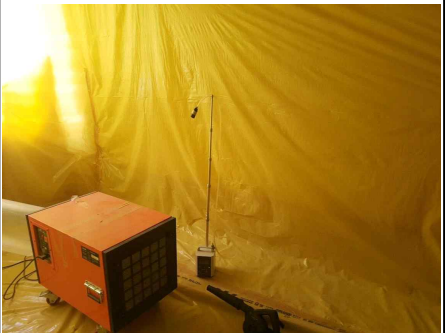
시 료 번 호	FF4	시 료 번 호	FF5	시 료 번 호	FF6
시료채취부위	3F 16실	시료채취부위	3F 17실	시료채취부위	3F 18실
분 석 결 과	석면 0.01개/cm³ 미만	분 석 결 과	석면 0.01개/cm³ 미만	분 석 결 과	석면 0.01개/cm³ 미만

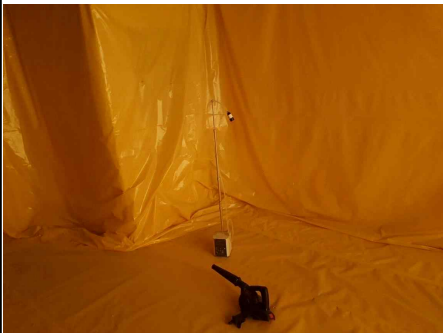
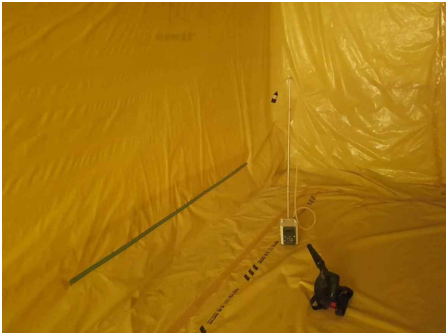
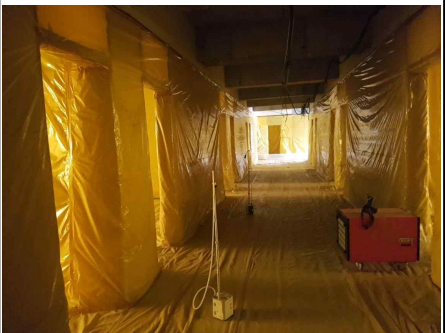
시 료 번 호	FF7	시 료 번 호	FF8	시 료 번 호	FF9~10
시료채취부위	3F 19실	시료채취부위	3F 20실	시료채취부위	3F 복도
분 석 결 과	석면 0.01개/cm³ 미만	분 석 결 과	석면 0.01개/cm³ 미만	분 석 결 과	석면 0.01개/cm³ 미만

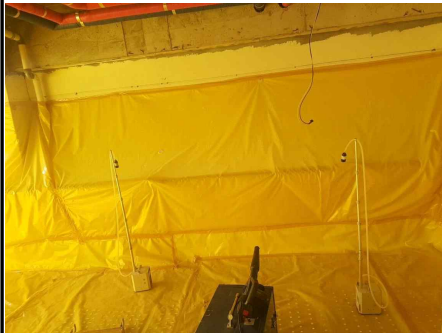
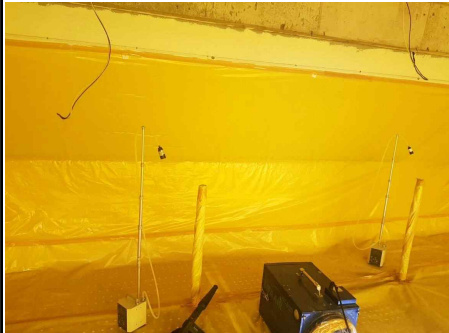
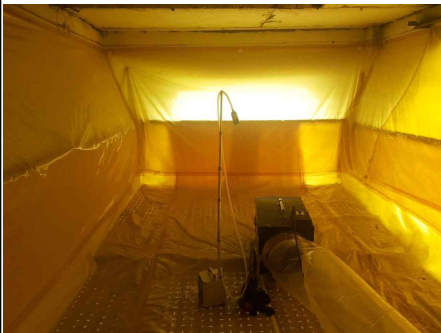
■ 시료 채취사진 대장

시 료 채 취 사 진					
시 료 번 호	GG1~2	시 료 번 호	GG3~4	시 료 번 호	GG5
시료채취부위	RF 계단실	시료채취부위	4F 홀	시료채취부위	4F 계단실
분 석 결 과	석면 0.01개/cm³ 미만	분 석 결 과	석면 0.01개/cm³ 미만	분 석 결 과	석면 0.01개/cm³ 미만

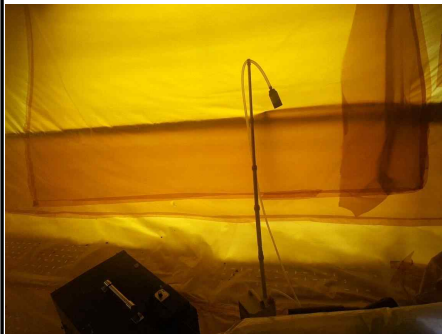
시 료 번 호	GG6	-이하여백-			
시료채취부위	4F 체육실				
분 석 결 과	석면 0.01개/cm³ 미만
