석면농도측정 결과보고서

석면해체·제거작업 신고번호		전 주-20220453		
신고현장	현장명 (공사명·작업명)	입암중 본관 외 4개동 석면철거공사	전화번호	063-546-8313
	소재지	전북 정읍시 입암면 입고로 32-13 [입암중학교]		
신고인	석면해체·제거업자명 (상호)	(유한)통일건설	고용노동부 등록번호	5189

**현장명 : 임압중 본관 외 4개동 석면농도 및
비산측정용역**

석면농도측정 결과표

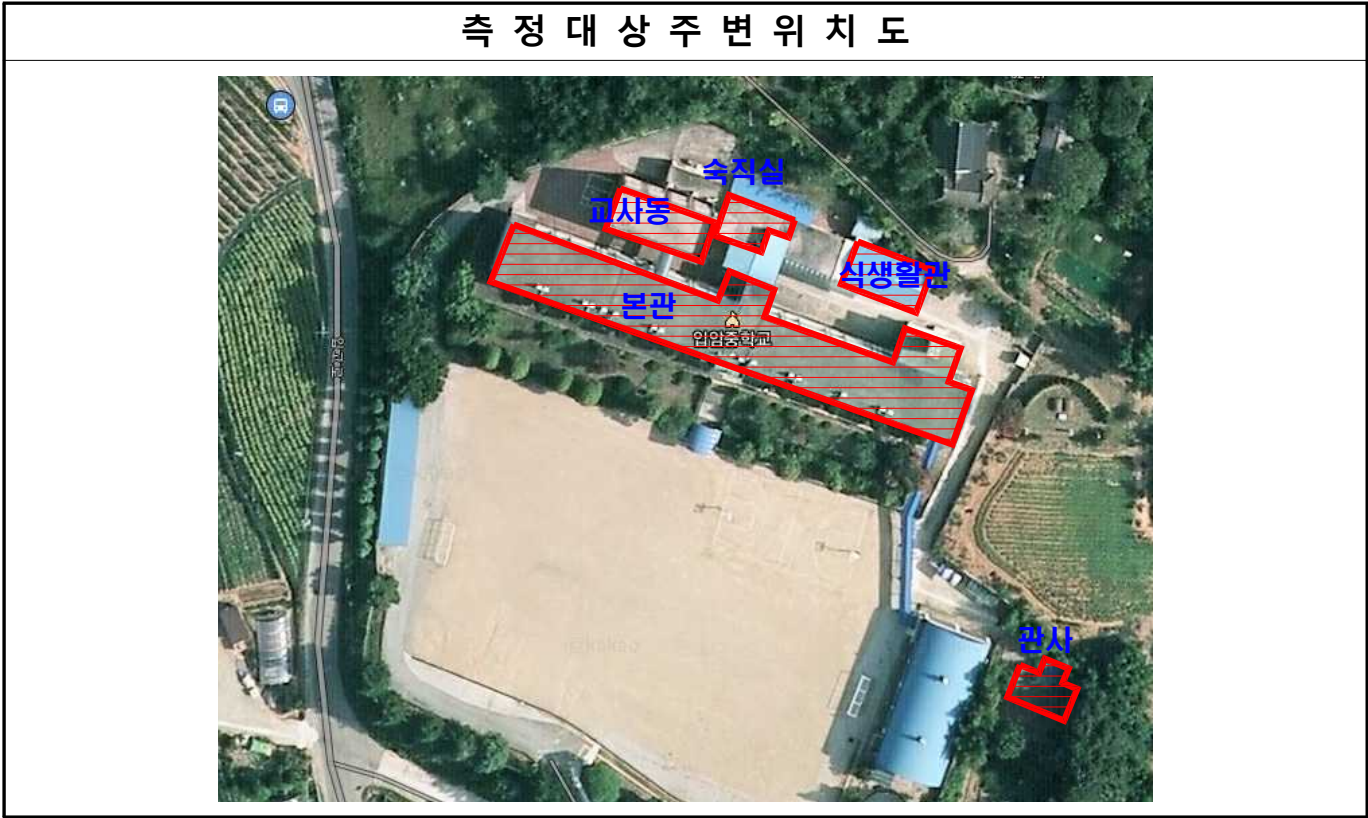
❖ 별첨 1. 측정 위치 도식도

석면농도측정 장소	식생활관	석면자재 종류	텍스
석면면적	117.00m²	밀폐면적	117.00m²
<div><div>#1~3 식생활관 (밀폐:117.0)</div><div>음압기</div></div> <div>식생활관 1층 측정지도</div>

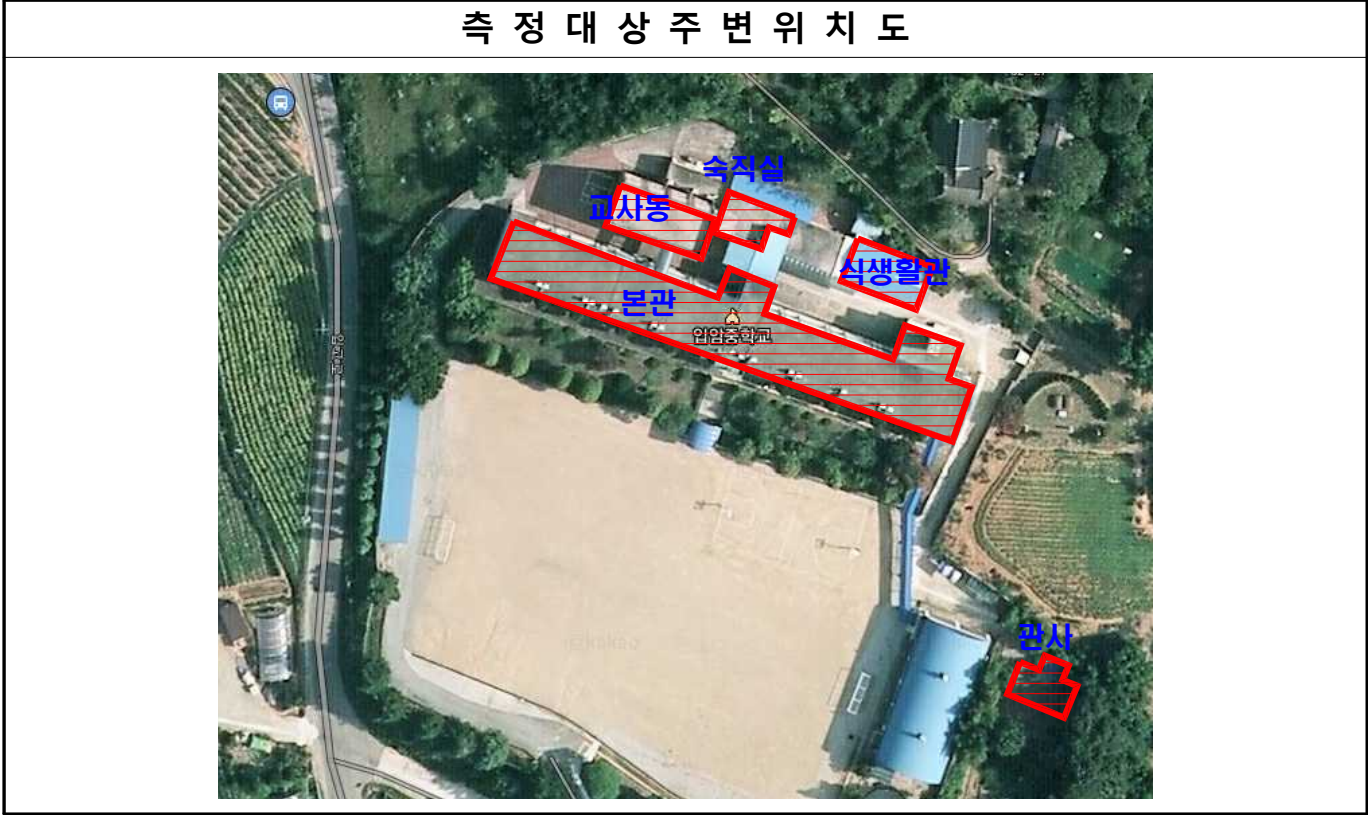
❖ 별첨 1. 측정 위치 도식도

석면농도측정 장소	교사동-1층	석면자재 종류	텍스
석면면적	130.40㎡	밀폐면적	130.40㎡

#1~3
전자정보실
(밀폐:97.20)

#4~5
준비실
(밀폐:33.20)

교사동 1층 측정지도

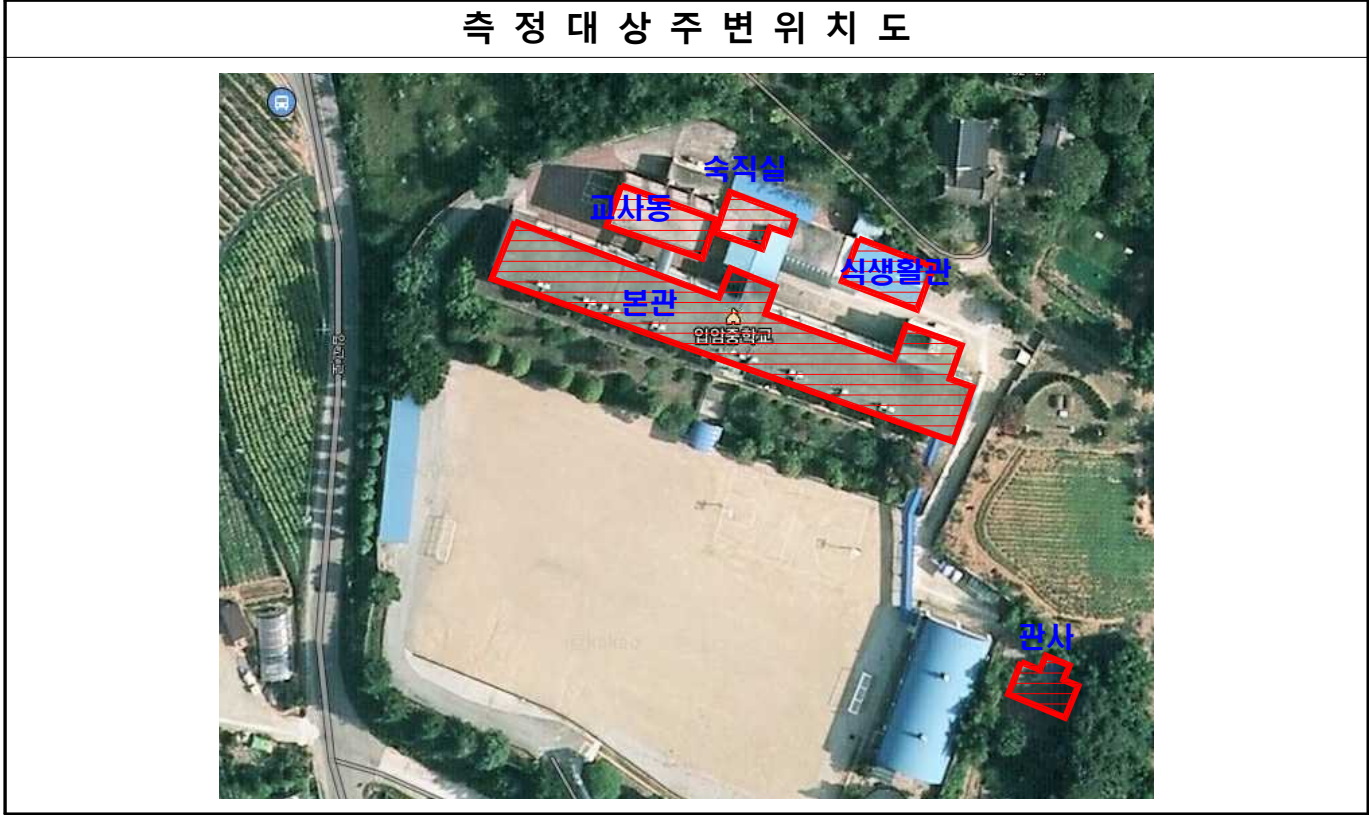
❖ 별첨 1. 측정 위치 도식도

석면농도측정 장소	교사동-2층	석면자재 종류	텍스				
석면면적	141.30㎡(슬레이트/적재포함)	밀폐면적	130.40㎡				
<table><tr><td colspan="2"><div>#1~3 과학실 (밀폐:97.20)</div><div>음압기</div></td><td colspan="2"><div>#4~5 준비실 (밀폐:33.20)</div></td></tr></table> <div>교사동 2층 측정지도</div>				<div>#1~3 과학실 (밀폐:97.20)</div> <div>음압기</div>		<div>#4~5 준비실 (밀폐:33.20)</div>	
<div>#1~3 과학실 (밀폐:97.20)</div> <div>음압기</div>		<div>#4~5 준비실 (밀폐:33.20)</div>

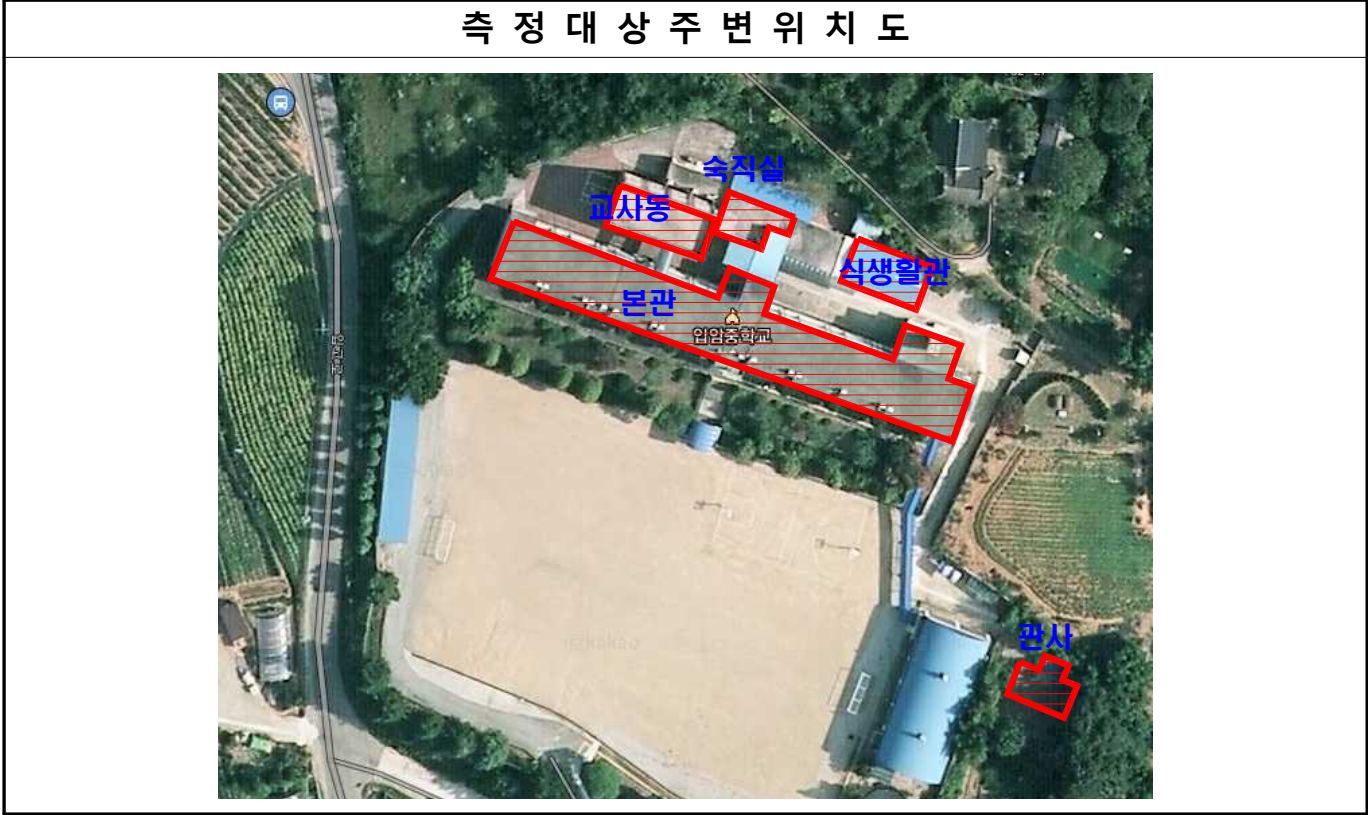
❖ 별첨 1. 측정 위치 도식도

석면농도측정 장소	본관동-2층	석면자재 종류	텍스
석면면적	369.95㎡	밀폐면적	369.95㎡
<div><div>계단실1</div><div><div><div>음압기</div><div>복도(밀폐:114.75) #13~15</div></div><div><div>#1~3 기술실 (밀폐:63.8) 음압기</div><div><div>#4~6 미술실 (밀폐:63.8) 음압기</div><div><div>#7~9 2-1 (밀폐:63.8) 음압기</div><div><div>#10~12 3-1 (밀폐:63.8) 음압기</div></div></div><div>계단실2</div><div>진학지도실</div></div></div></div></div>			
본관동 2층 측정지도

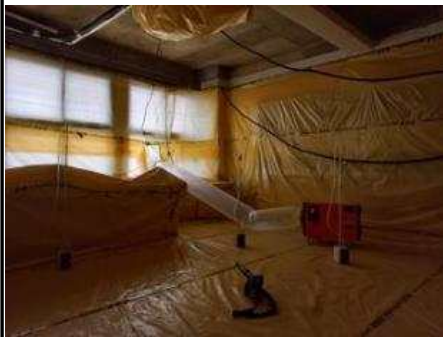
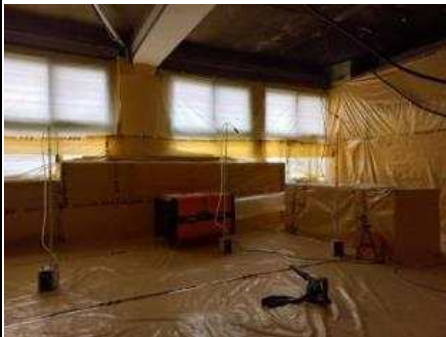
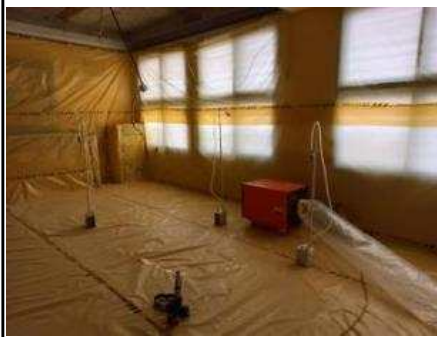
시 료 채 취 사 진					
시 료 번 호	#1~3	시 료 번 호	#4~6	시 료 번 호	#7~9
시료채취부위	2F 본관 기술실	시료채취부위	2F 본관 미술실	시료채취부위	2F 본관 2-1
분 석 결 과	석면 0.01개/cm³ 미만	분 석 결 과	석면 0.01개/cm³ 미만	분 석 결 과	석면 0.01개/cm³ 미만

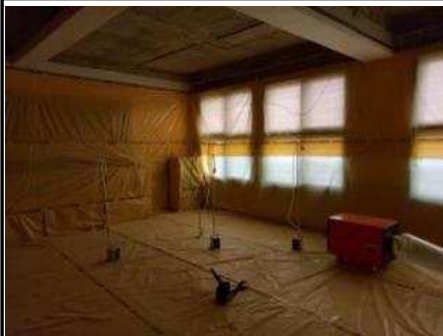
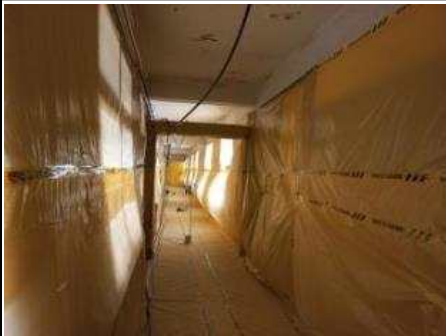
시 료 번 호	#10~12	시 료 번 호	#13~15	-이하여백-	
시료채취부위	2F 본관 3-1	시료채취부위	2F 본관 복도		
분 석 결 과	석면 0.01개/cm³ 미만	분 석 결 과	석면 0.01개/cm³ 미만

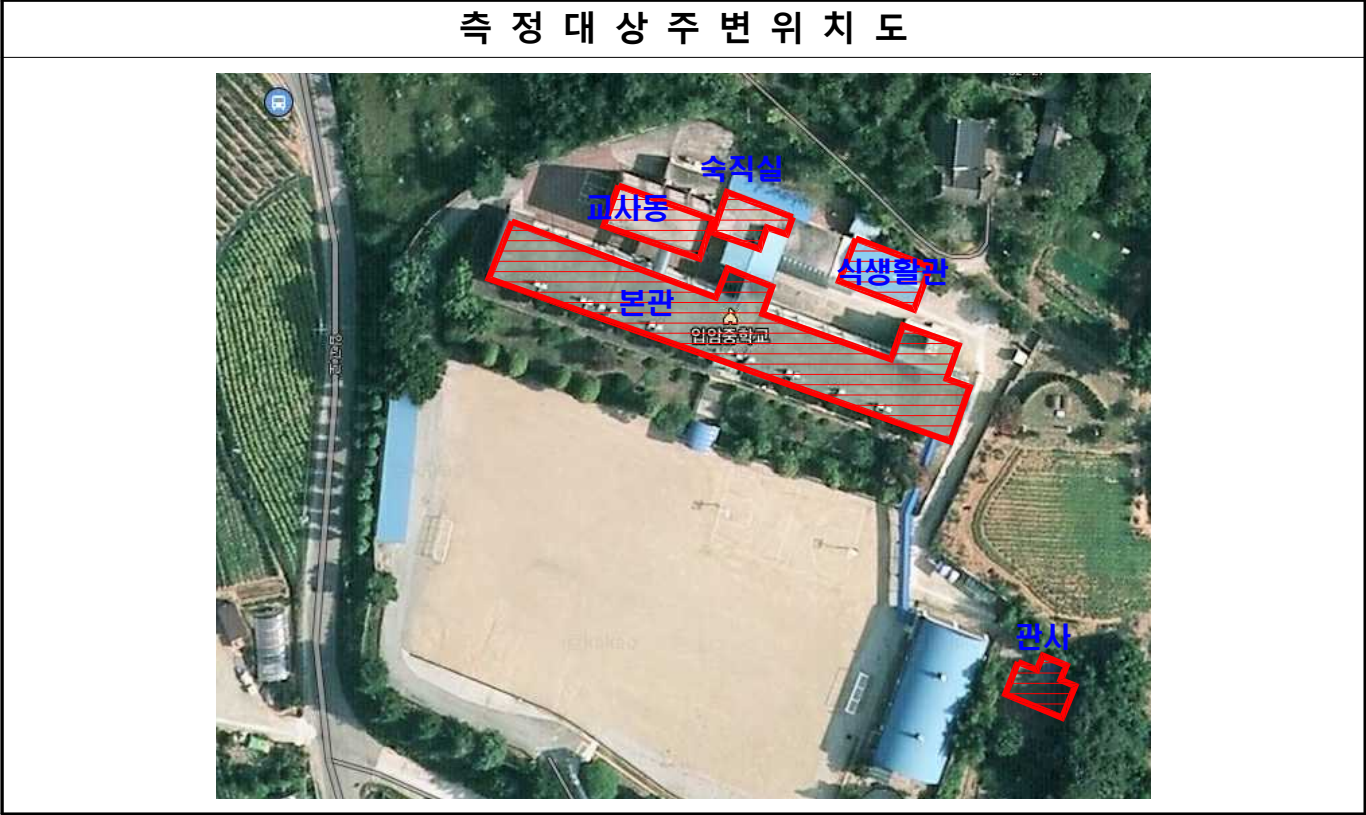
❖ 별첨 1. 측정 위치 도식도

석면농도측정 장소	본관동-2층	석면자재 종류	텍스
석면면적	455.65㎡	밀폐면적	455.65㎡
<div><div>계단실2</div><div>화장실</div><div>#16~19 복도 (밀폐:136.65) (음압기)</div><div>3-1<div>#1~3 진학지도실 (밀폐:63.8) (음압기)</div><div>#4~6 1-1 (밀폐:63.8) (음압기)</div><div>#7~9 음악실 (밀폐:63.8) (음압기)</div><div>#10~12 풍류실 (밀폐:63.8) (음압기)</div><div>#13~15 영어교실 (밀폐:63.8) (음압기)</div><div>계단실3</div></div><div>본관동 2층 측정지도</div></div>

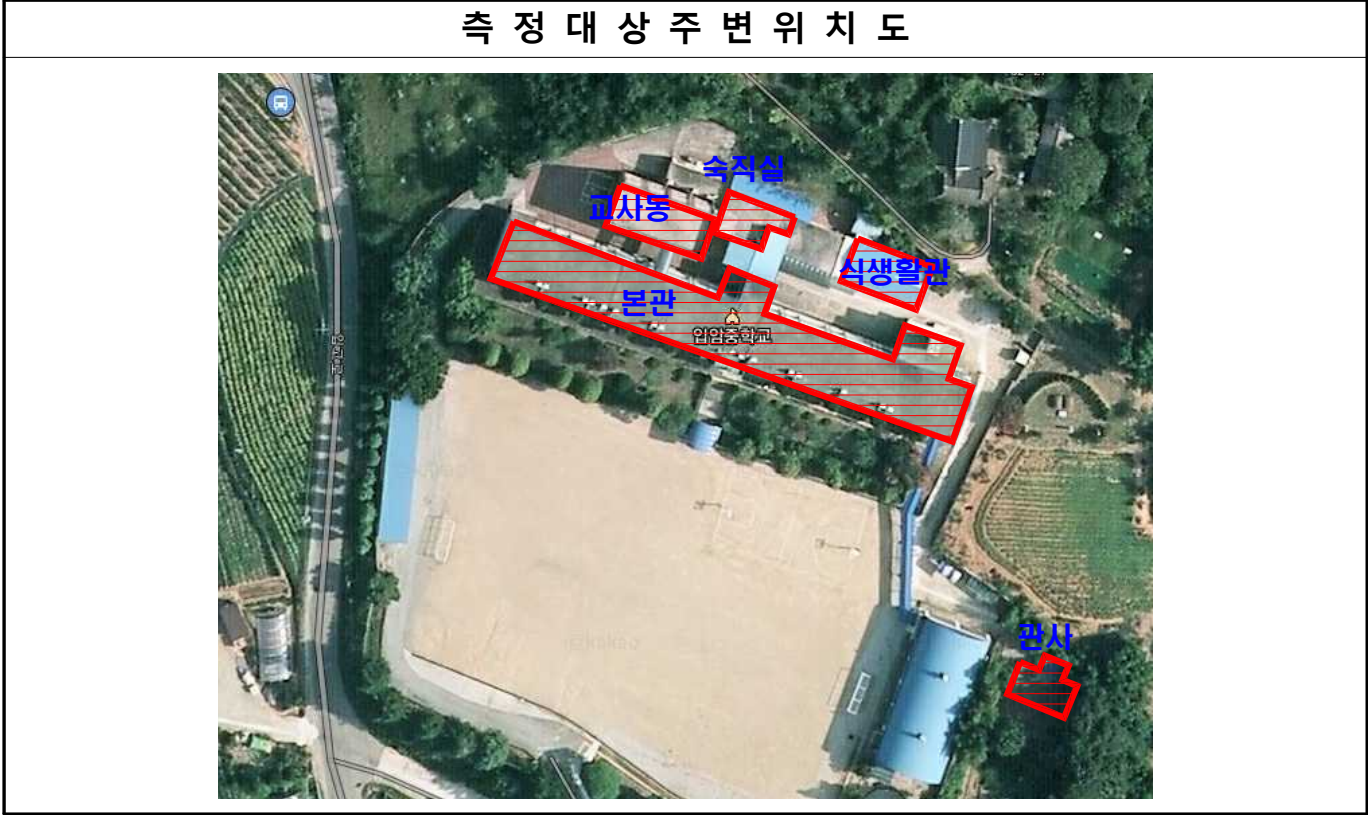
❖ 별첨 1. 측정 위치 도식도

석면농도측정 장소	본관동-1층	석면자재 종류	텍스
석면면적	384.90m²	밀폐면적	384.90m²
<div><div>#13~15 복도 (밀폐:97.00) 음압기</div><div><div>#1~4 도서실 (밀폐:129.10) 음압기</div><div><div>#5~7 행정실 (밀폐:63.80) 음압기</div><div><div>#8~10 교무실 (밀폐:63.80) 음압기</div><div><div>#11~12 보건실 (밀폐:31.20)</div></div></div><div>화장실</div><div>본관동 1층 측정지도</div></div></div></div>

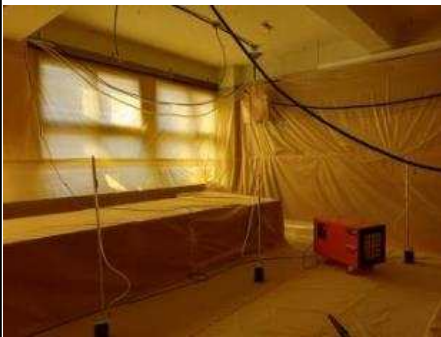
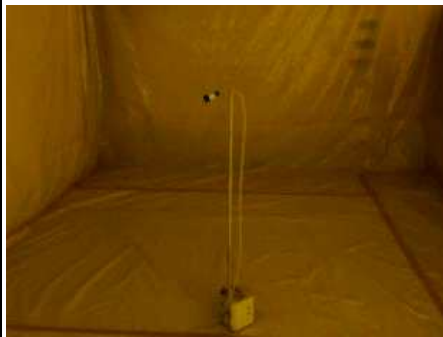
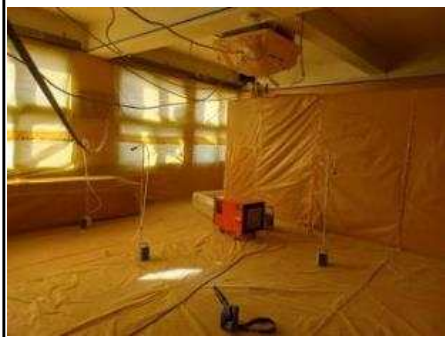
시 료 채 취 사 진					
시 료 번 호	#1~3	시 료 번 호	#4	시 료 번 호	#5~7
시료채취부위	1F 본관 도서실	시료채취부위	1F 본관 도서실	시료채취부위	1F 본관 행정실
분 석 결 과	석면 0.01개/cm³ 미만	분 석 결 과	석면 0.01개/cm³ 미만	분 석 결 과	석면 0.01개/cm³ 미만

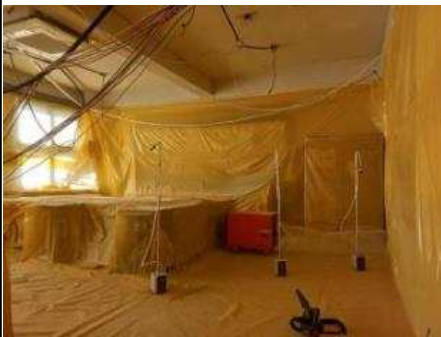
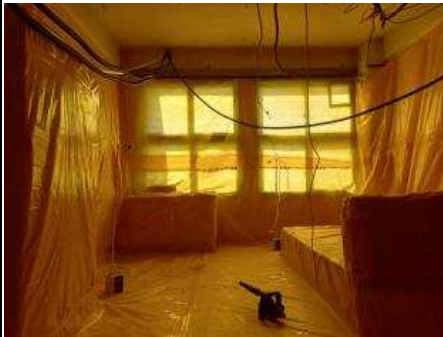
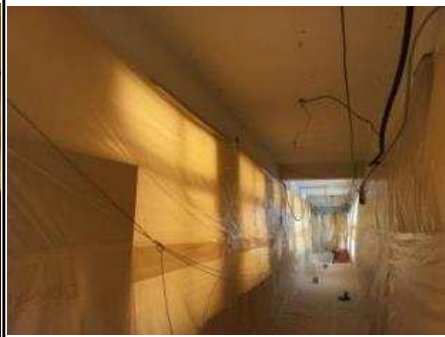
시 료 번 호	#8~10	시 료 번 호	#11~12	시 료 번 호	#13~15
시료채취부위	1F 본관 교무실	시료채취부위	1F 본관 보건실	시료채취부위	1F 본관 복도
분 석 결 과	석면 0.01개/cm³ 미만	분 석 결 과	석면 0.01개/cm³ 미만	분 석 결 과	석면 0.01개/cm³ 미만

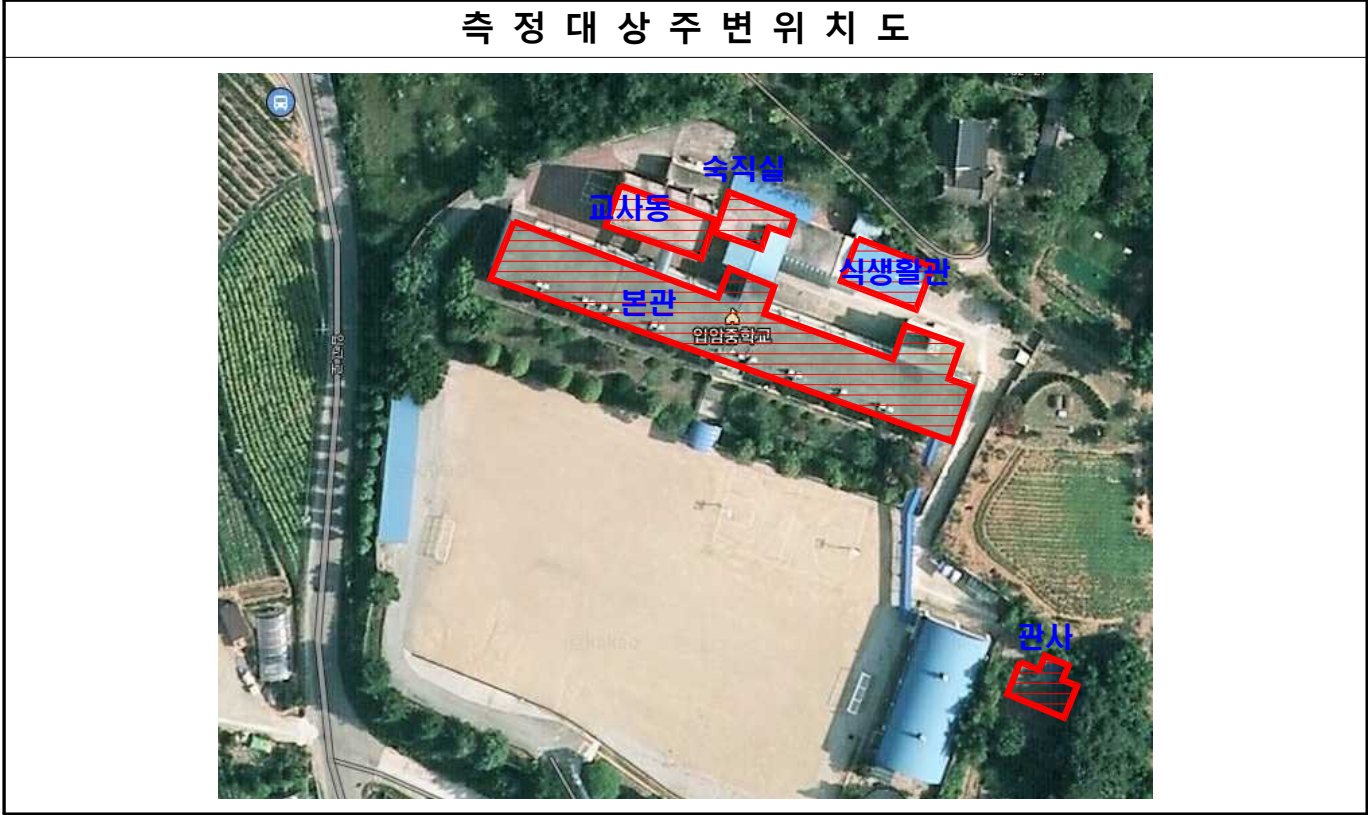
❖ 별첨 1. 측정 위치 도식도

석면농도측정 장소	본관동-1층	석면자재 종류	텍스
석면면적	363.90㎡	밀폐면적	363.90㎡
<div><div><div>화장실</div><div>보건실</div></div><div><div>#1~3 교장실 (밀폐:63.80) 음압기</div><div>#4~6 상담실 (밀폐:63.80) 음압기</div><div>#7~9 체력단련실1 (밀폐:63.80) 음압기</div><div>#10~12 체력단련실2 (밀폐:63.80) 음압기</div></div><div>#13~15 복도(밀폐:108.70) 음압기</div><div>화장실</div></div>			
본관동 1층 측정지도
