석면해체·제거 사업장의 석면 비산 측정 결과보고서

**현장명 : 임압중 본관 외 4개동 석면농도 및
비산측정용역**

비산정도 측정 결과표

석면해체제거업자	현장명(공사명·작업명)	입암중 본관 외 4개동 석면철거공사		
	현장 소재지	정북 정읍시 입암면 입고로 32-13 [입암중학교]		
	석면해체·제거작업 신고번호	전 주-20220453	상 호 : (유한)통일건설	
	전화번호	063-546-8313	대표자 : 배 정 석

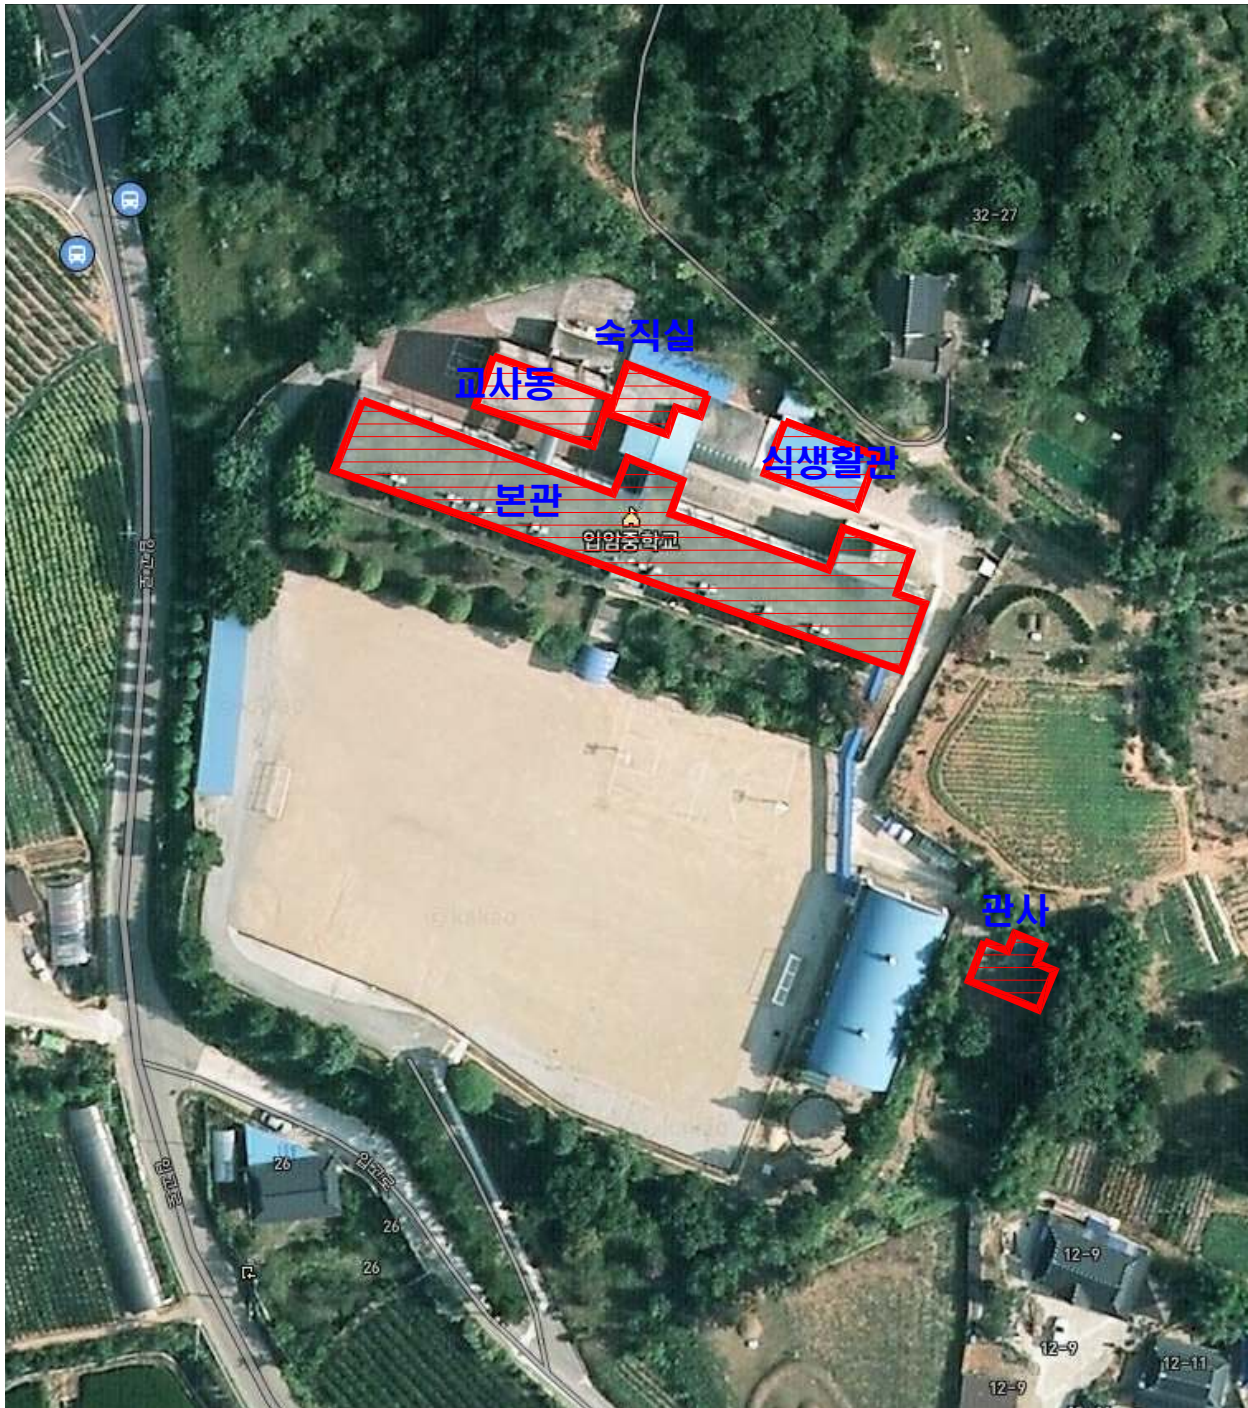
측정 위치 도식도

시료번호	측정 지점	측정장비 (종류/수량)	유량 (ℓ/분)	측정일시	측정 결과(f/cc)	검출석면의종류
-	공시료	-	-	2023.01.11.	-	검출한계미만 (불검출)
-	공시료	-	-	2023.01.11.	-	검출한계미만 (불검출)
ASS0111-1	부지경계선	SARA5100 / 1	10.1	2023.01.11.	-	검출한계미만 (불검출)
ASS0111-2	부지경계선	SARA5100 / 1	10.3	2023.01.11.	-	검출한계미만 (불검출)
ASS0111-3	부지경계선	SARA5100 / 1	10.4	2023.01.11.	-	검출한계미만 (불검출)
ASS0111-4	부지경계선	SARA5100 / 1	10.2	2023.01.11.	-	검출한계미만 (불검출)
ASS0111-5	위생설비입구	KMS5100 / 1	10.1	2023.01.11.	0.0031	백석면 (기준치미만)
ASS0111-6	음압기배출구	KMS5100 / 1	10.3	2023.01.11.	0.0042	백석면 (기준치미만)
ASS0111-7	폐기물반출구	KMS5100 / 1	10.5	2023.01.11.	0.0053	백석면 (기준치미만)
ASS0111-8	폐기물보관지점	KMS5100 / 1	10.5	2023.01.11.	-	검출한계미만 (불검출)
ASS0111-9	폐기물보관지점	KMS5100 / 1	10.4	2023.01.11.	-	검출한계미만 (불검출)

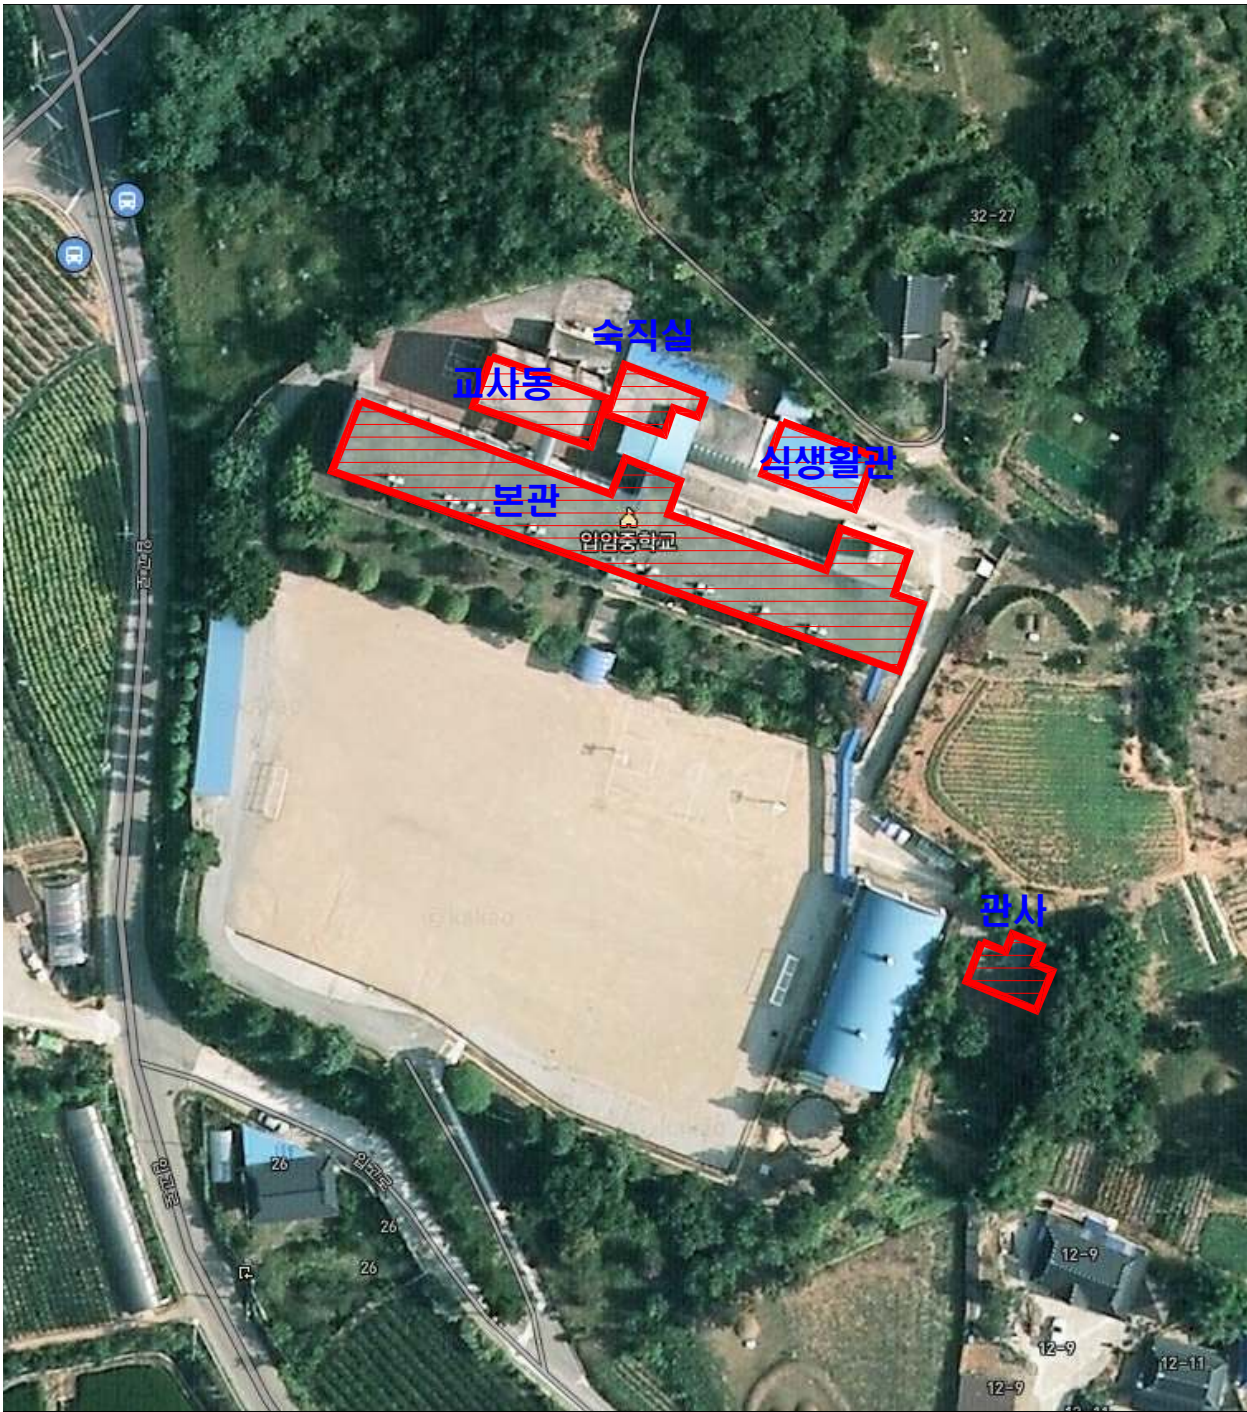
측정 위치 도식도

시료번호	측정 지점	측정장비 (종류/수량)	유량 (ℓ/분)	측정일시	측정 결과(f/cc)	검출석면의종류
-	공시료	-	-	2023.01.12.	-	검출한계미만 (불검출)
-	공시료	-	-	2023.01.12.	-	검출한계미만 (불검출)
ASS0112-1	부지경계선	SARA5100 / 1	10.2	2023.01.12.	-	검출한계미만 (불검출)
ASS0112-2	부지경계선	SARA5100 / 1	10.3	2023.01.12.	-	검출한계미만 (불검출)
ASS0112-3	부지경계선	SARA5100 / 1	10.1	2023.01.12.	-	검출한계미만 (불검출)
ASS0112-4	부지경계선	SARA5100 / 1	10.4	2023.01.12.	-	검출한계미만 (불검출)
ASS0112-5	위생설비입구	KMS5100 / 1	10.2	2023.01.12.	0.0024	백석면 (기준치미만)
ASS0112-6	음압기배출구	KMS5100 / 1	10.3	2023.01.12.	0.0042	백석면 (기준치미만)
ASS0112-7	음압기배출구	KMS5100 / 1	10.5	2023.01.12.	0.0047	백석면 (기준치미만)
ASS0112-8	폐기물반출구	KMS5100 / 1	10.5	2023.01.12.	0.0041	백석면 (기준치미만)
ASS0112-9	위생설비입구	KMS5100 / 1	10.2	2023.01.12.	0.0030	백석면 (기준치미만)
ASS0112-10	폐기물반출구	KMS5100 / 1	10.3	2023.01.12.	0.0054	백석면 (기준치미만)
ASS0112-11	폐기물보관지점	KMS5100 / 1	10.4	2023.01.12.	-	검출한계미만 (불검출)
ASS0112-12	폐기물보관지점	KMS5100 / 1	10.2	2023.01.12.	-	검출한계미만 (불검출)

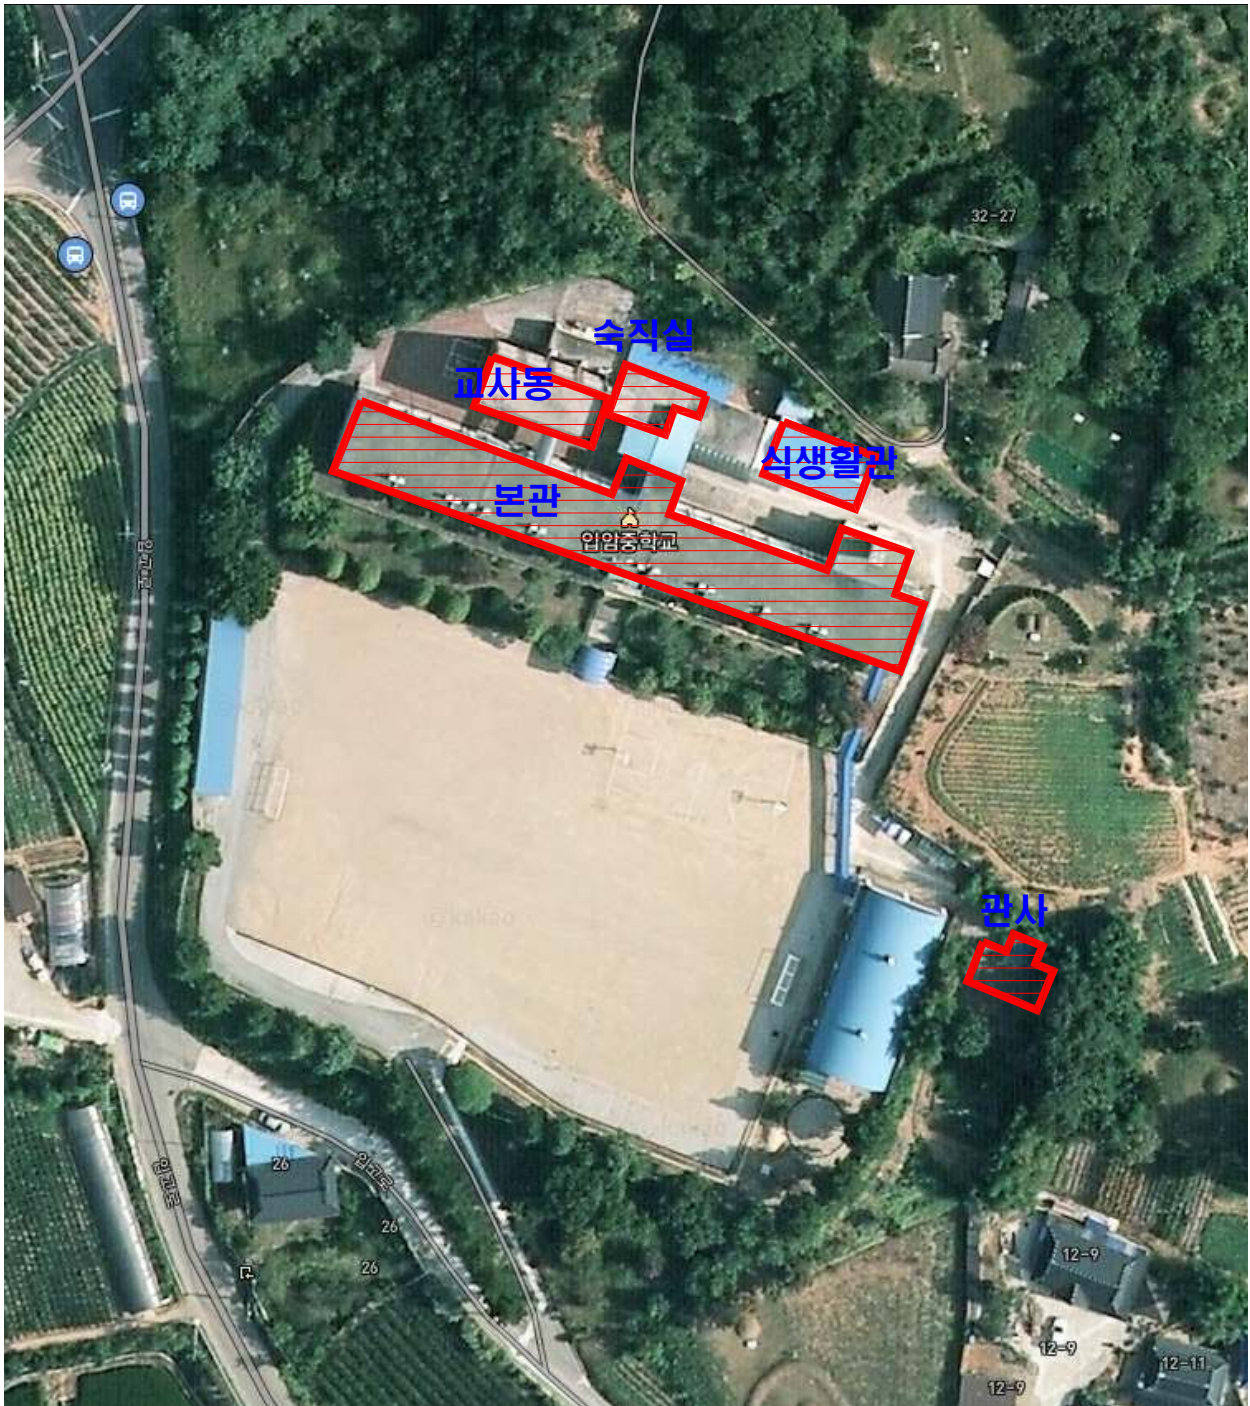
측정 위치 도식도

시료번호	측정 지점	측정장비 (종류/수량)	유량 (ℓ/분)	측정일시	측정 결과(f/cc)	검출석면의종류
-	공시료	-	-	2023.01.13.	-	검출한계미만 (불검출)
-	공시료	-	-	2023.01.13.	-	검출한계미만 (불검출)
ASS0113-1	부지경계선	SARA5100 / 1	10.5	2023.01.13.	-	검출한계미만 (불검출)
ASS0113-2	부지경계선	SARA5100 / 1	10.1	2023.01.13.	-	검출한계미만 (불검출)
ASS0113-3	부지경계선	SARA5100 / 1	10.3	2023.01.13.	-	검출한계미만 (불검출)
ASS0113-4	부지경계선	SARA5100 / 1	10.5	2023.01.13.	-	검출한계미만 (불검출)
ASS0113-5	위생설비입구	KMS5100 / 1	10.1	2023.01.13.	0.0037	백석면 (기준치미만)
ASS0113-6	음압기배출구	KMS5100 / 1	10.4	2023.01.13.	0.0035	백석면 (기준치미만)
ASS0113-7	폐기물반출구	KMS5100 / 1	10.3	2023.01.13.	0.0054	백석면 (기준치미만)
	폐기물보관지점			우천으로 인한 측정 불가		
	폐기물보관지점

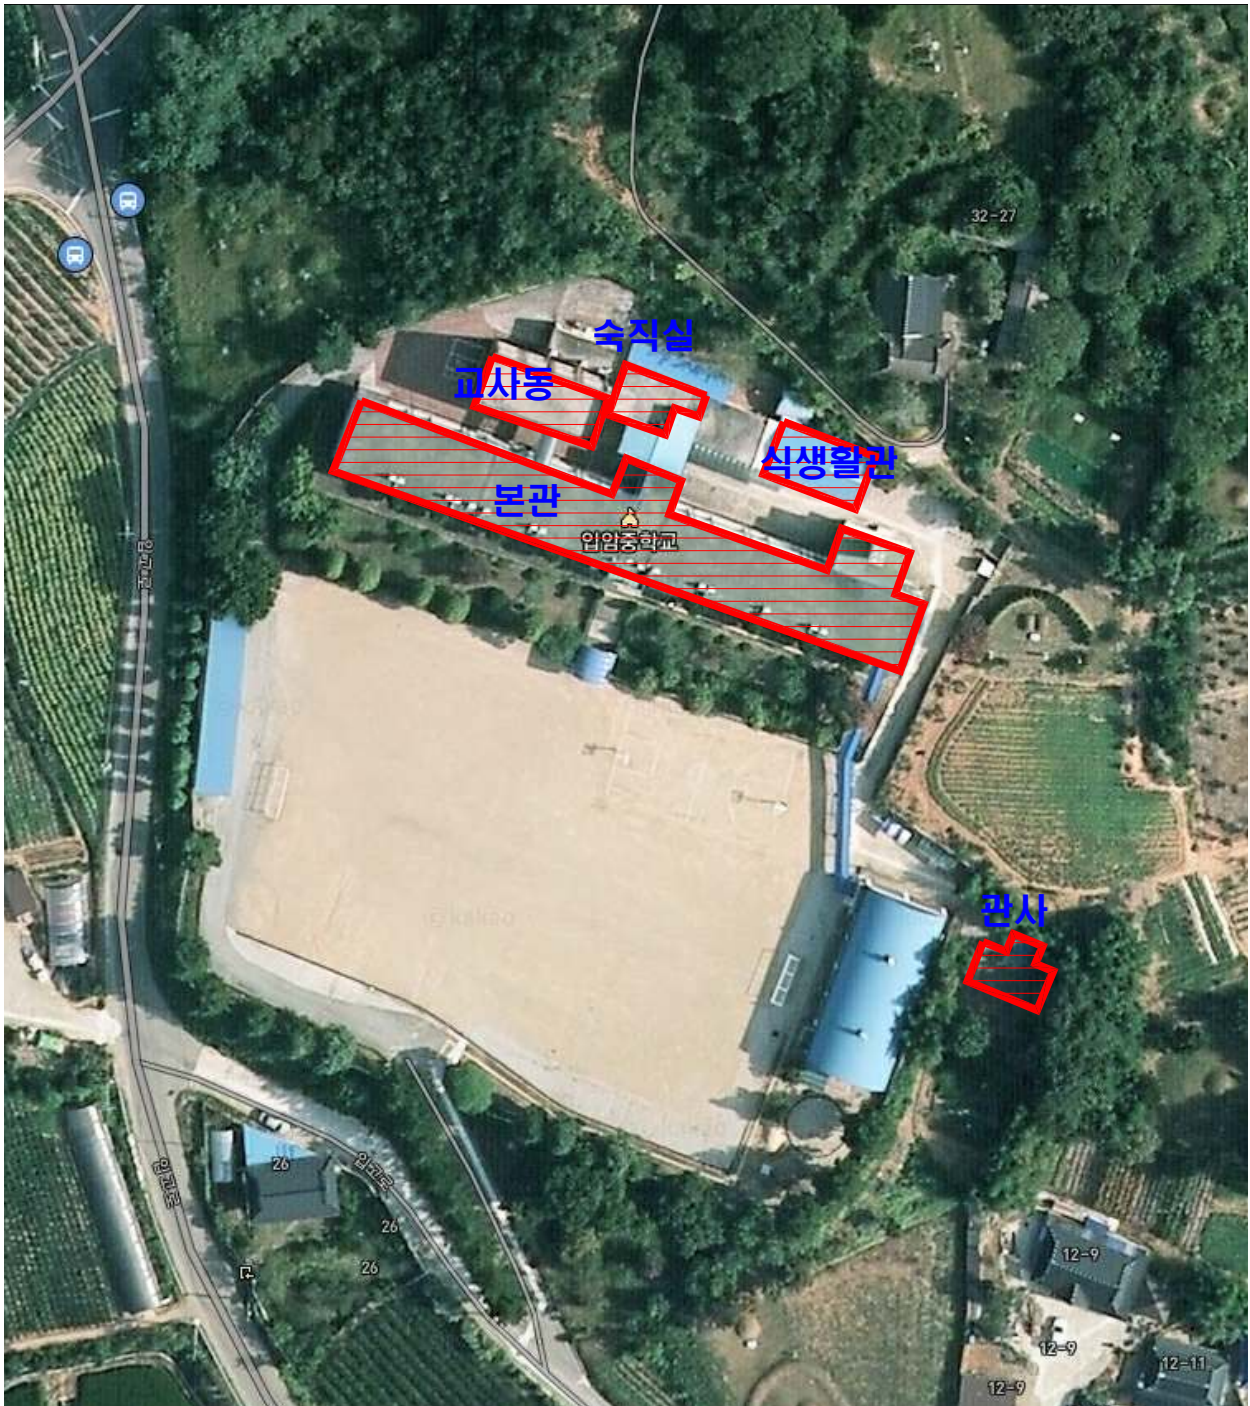
측정 위치 도식도

시료번호	측정 지점	측정장비 (종류/수량)	유량 (ℓ/분)	측정일시	측정 결과(f/cc)	검출석면의종류
-	공시료	-	-	2023.01.14.	-	검출한계미만 (불검출)
-	공시료	-	-	2023.01.14.	-	검출한계미만 (불검출)
ASS0114-1	부지경계선	SARA5100 / 1	10.3	2023.01.14.	-	검출한계미만 (불검출)
ASS0114-2	부지경계선	SARA5100 / 1	10.4	2023.01.14.	-	검출한계미만 (불검출)
ASS0114-3	부지경계선	SARA5100 / 1	10.2	2023.01.14.	-	검출한계미만 (불검출)
ASS0114-4	부지경계선	SARA5100 / 1	10.3	2023.01.14.	-	검출한계미만 (불검출)
ASS0114-5	위생설비입구	KMS5100 / 1	10.1	2023.01.14.	0.0031	백석면 (기준치미만)
ASS0114-6	음압기배출구	KMS5100 / 1	10.1	2023.01.14.	0.0043	백석면 (기준치미만)
ASS0114-7	음압기배출구	KMS5100 / 1	10.3	2023.01.14.	0.0036	백석면 (기준치미만)
ASS0114-8	음압기배출구	KMS5100 / 1	10.1	2023.01.14.	0.0031	백석면 (기준치미만)
ASS0114-9	음압기배출구	KMS5100 / 1	10.2	2023.01.14.	0.0030	백석면 (기준치미만)
ASS0114-10	음압기배출구	KMS5100 / 1	10.5	2023.01.14.	0.0047	백석면 (기준치미만)
ASS0114-11	폐기물반출구	KMS5100 / 1	10.4	2023.01.14.	0.0053	백석면 (기준치미만)
ASS0114-12	폐기물보관지점	KMS5100 / 1	10.3	2023.01.14.	-	검출한계미만 (불검출)
ASS0114-13	폐기물보관지점	KMS5100 / 1	10.2	2023.01.14.	-	검출한계미만 (불검출)

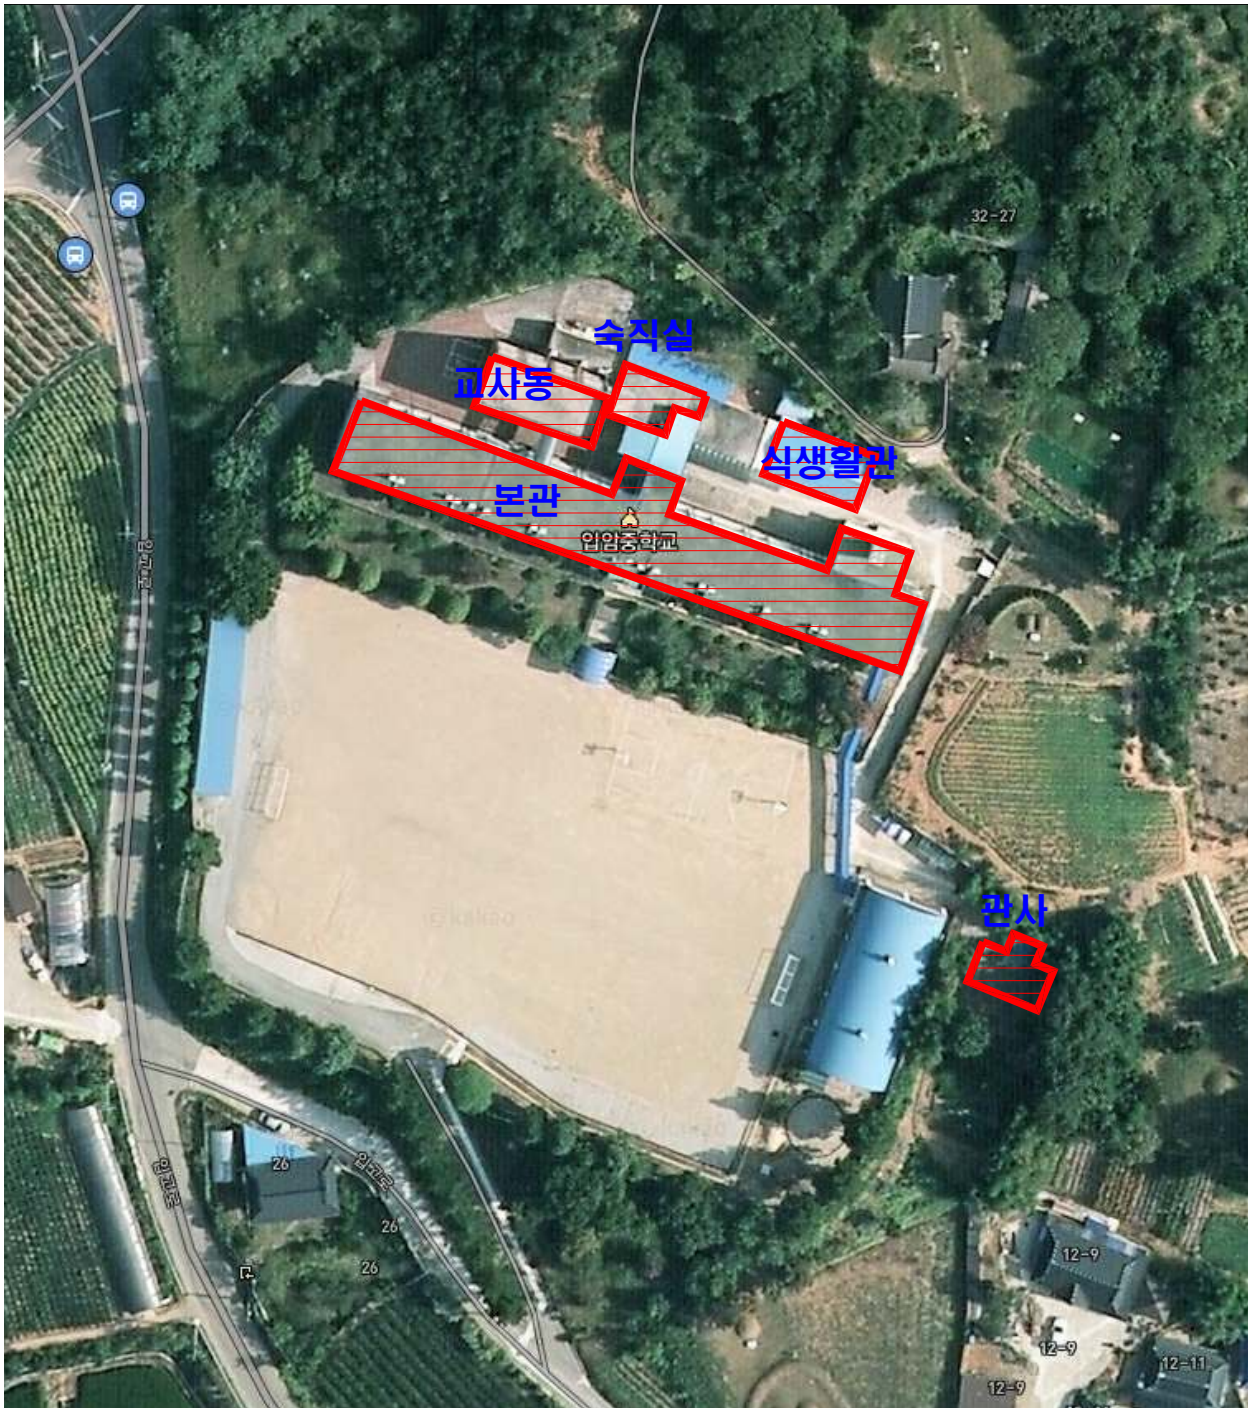
측정 위치 도식도

시료번호	측정 지점	측정장비 (종류/수량)	유량 (l/분)	측정일시	측정 결과(f/cc)	검출석면의종류
-	공시료	-	-	2023.01.15.	-	검출한계미만 (불검출)
-	공시료	-	-	2023.01.15.	-	검출한계미만 (불검출)
ASS0115-1	부지경계선	SARA5100 / 1	10.1	2023.01.15.	-	검출한계미만 (불검출)
ASS0115-2	부지경계선	SARA5100 / 1	10.3	2023.01.15.	-	검출한계미만 (불검출)
ASS0115-3	부지경계선	SARA5100 / 1	10.4	2023.01.15.	-	검출한계미만 (불검출)
ASS0115-4	부지경계선	SARA5100 / 1	10.1	2023.01.15.	-	검출한계미만 (불검출)
ASS0115-5	위생설비입구	KMS5100 / 1	10.2	2023.01.15.	0.0024	백석면 (기준치미만)
ASS0115-6	음압기배출구	KMS5100 / 1	10.5	2023.01.15.	0.0035	백석면 (기준치미만)
ASS0115-7	음압기배출구	KMS5100 / 1	10.4	2023.01.15.	0.0041	백석면 (기준치미만)
ASS0115-8	음압기배출구	KMS5100 / 1	10.3	2023.01.15.	0.0036	백석면 (기준치미만)
ASS0115-9	음압기배출구	KMS5100 / 1	10.1	2023.01.15.	0.0049	백석면 (기준치미만)
ASS0115-10	음압기배출구	KMS5100 / 1	10.1	2023.01.15.	0.0043	백석면 (기준치미만)
ASS0115-11	폐기물반출구	KMS5100 / 1	10.5	2023.01.15.	0.0053	백석면 (기준치미만)
ASS0115-12	폐기물보관지점	KMS5100 / 1	10.2	2023.01.15.	-	검출한계미만 (불검출)
ASS0115-13	폐기물보관지점	KMS5100 / 1	10.3	2023.01.15.	-	검출한계미만 (불검출)

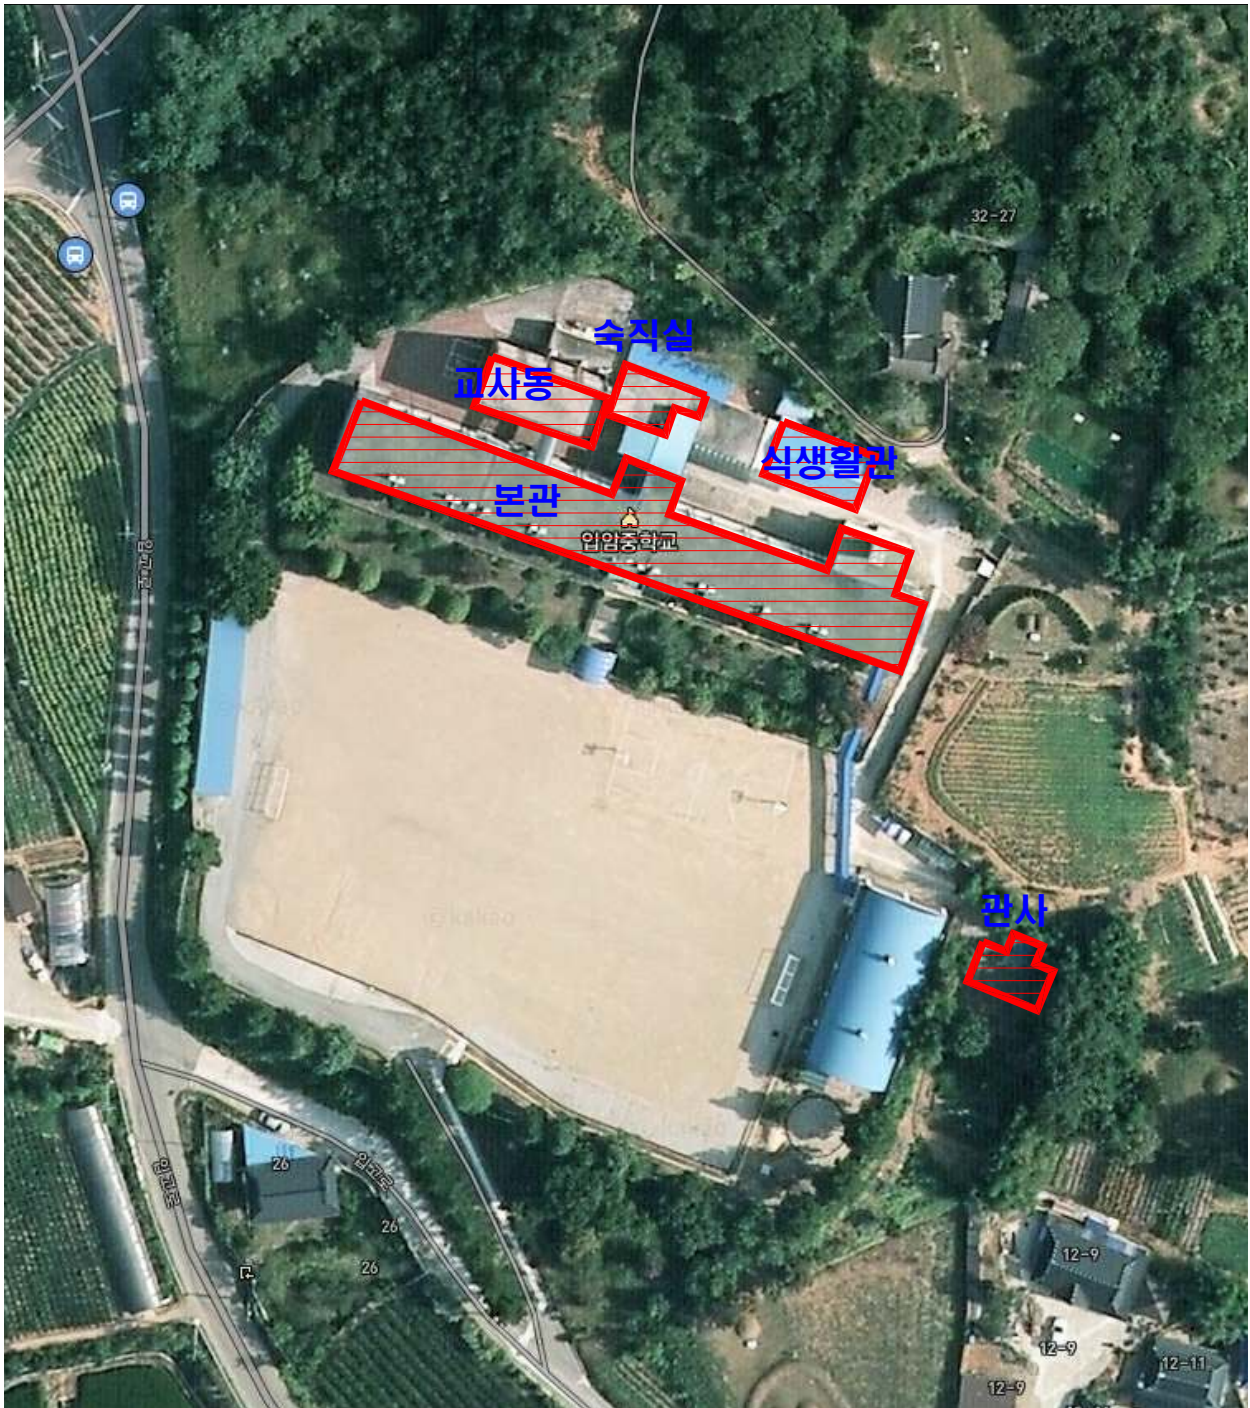
측정 위치 도식도

시료번호	측정 지점	측정장비 (종류/수량)	유량 (ℓ/분)	측정일시	측정 결과(f/cc)	검출석면의종류
-	공시료	-	-	2023.01.16.	-	검출한계미만 (불검출)
-	공시료	-	-	2023.01.16.	-	검출한계미만 (불검출)
ASS0116-1	부지경계선	SARA5100 / 1	10.2	2023.01.16.	-	검출한계미만 (불검출)
ASS0116-2	부지경계선	SARA5100 / 1	10.3	2023.01.16.	-	검출한계미만 (불검출)
ASS0116-3	부지경계선	SARA5100 / 1	10.3	2023.01.16.	-	검출한계미만 (불검출)
ASS0116-4	부지경계선	SARA5100 / 1	10.4	2023.01.16.	-	검출한계미만 (불검출)
ASS0116-5	위생설비입구	KMS5100 / 1	10.2	2023.01.16.	0.0028	백석면 (기준치미만)
ASS0116-6	음압기배출구	KMS5100 / 1	10.1	2023.01.16.	0.0043	백석면 (기준치미만)
ASS0116-7	음압기배출구	KMS5100 / 1	10.1	2023.01.16.	0.0049	백석면 (기준치미만)
ASS0116-8	음압기배출구	KMS5100 / 1	10.5	2023.01.16.	0.0035	백석면 (기준치미만)
ASS0116-9	음압기배출구	KMS5100 / 1	10.4	2023.01.16.	0.0053	백석면 (기준치미만)
ASS0116-10	폐기물반출구	KMS5100 / 1	10.2	2023.01.16.	0.0048	백석면 (기준치미만)
ASS0116-11	폐기물보관지점	SARA5100 / 1	10.3	2023.01.16.	-	검출한계미만 (불검출)
ASS0116-12	폐기물보관지점	KMS5100 / 1	10.3	2023.01.16.	-	검출한계미만 (불검출)

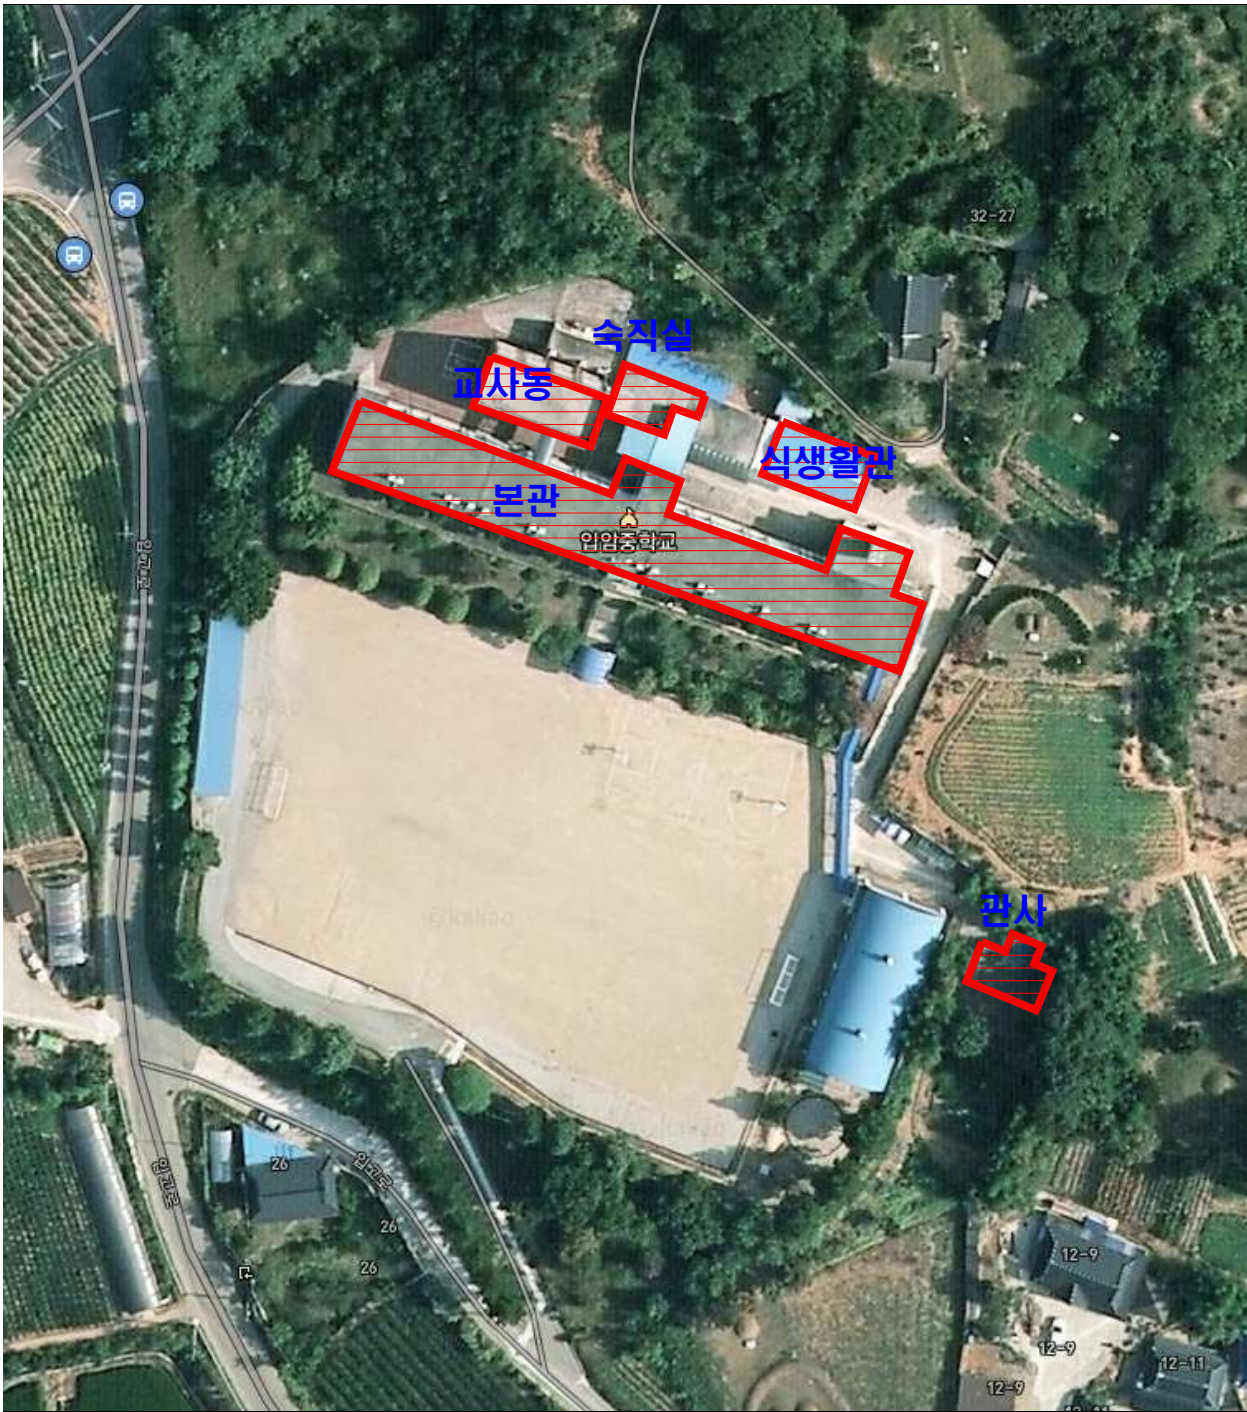
측정 위치 도식도

시료번호	측정 지점	측정장비 (종류/수량)	유량 (ℓ/분)	측정일시	측정 결과(f/cc)	검출석면의종류
-	공시료	-	-	2023.01.17.	-	검출한계미만 (불검출)
-	공시료	-	-	2023.01.17.	-	검출한계미만 (불검출)
ASS0117-1	부지경계선	SARA5100 / 1	10.5	2023.01.17.	-	검출한계미만 (불검출)
ASS0117-2	부지경계선	SARA5100 / 1	10.4	2023.01.17.	-	검출한계미만 (불검출)
ASS0117-3	부지경계선	SARA5100 / 1	10.1	2023.01.17.	-	검출한계미만 (불검출)
ASS0117-4	부지경계선	SARA5100 / 1	10.3	2023.01.17.	-	검출한계미만 (불검출)
ASS0117-5	위생설비입구	KMS5100 / 1	10.1	2023.01.17.	0.0049	백석면 (기준치미만)
ASS0117-6	음압기배출구	KMS5100 / 1	10.3	2023.01.17.	0.0042	백석면 (기준치미만)
ASS0117-7	음압기배출구	KMS5100 / 1	10.4	2023.01.17.	0.0041	백석면 (기준치미만)
ASS0117-8	음압기배출구	KMS5100 / 1	10.5	2023.01.17.	0.0053	백석면 (기준치미만)
ASS0117-9	음압기배출구	KMS5100 / 1	10.2	2023.01.17.	0.0036	백석면 (기준치미만)
ASS0117-10	폐기물반출구	KMS5100 / 1	10.5	2023.01.17.	0.0047	백석면 (기준치미만)
ASS0117-11	폐기물보관지점	SARA5100 / 1	10.4	2023.01.17.	-	검출한계미만 (불검출)
ASS0117-12	폐기물보관지점	KMS5100 / 1	10.2	2023.01.17.	-	검출한계미만 (불검출)
