# 임실동중학교 석면지도

2014. 11

임실 동중학교

2014. 11. 14

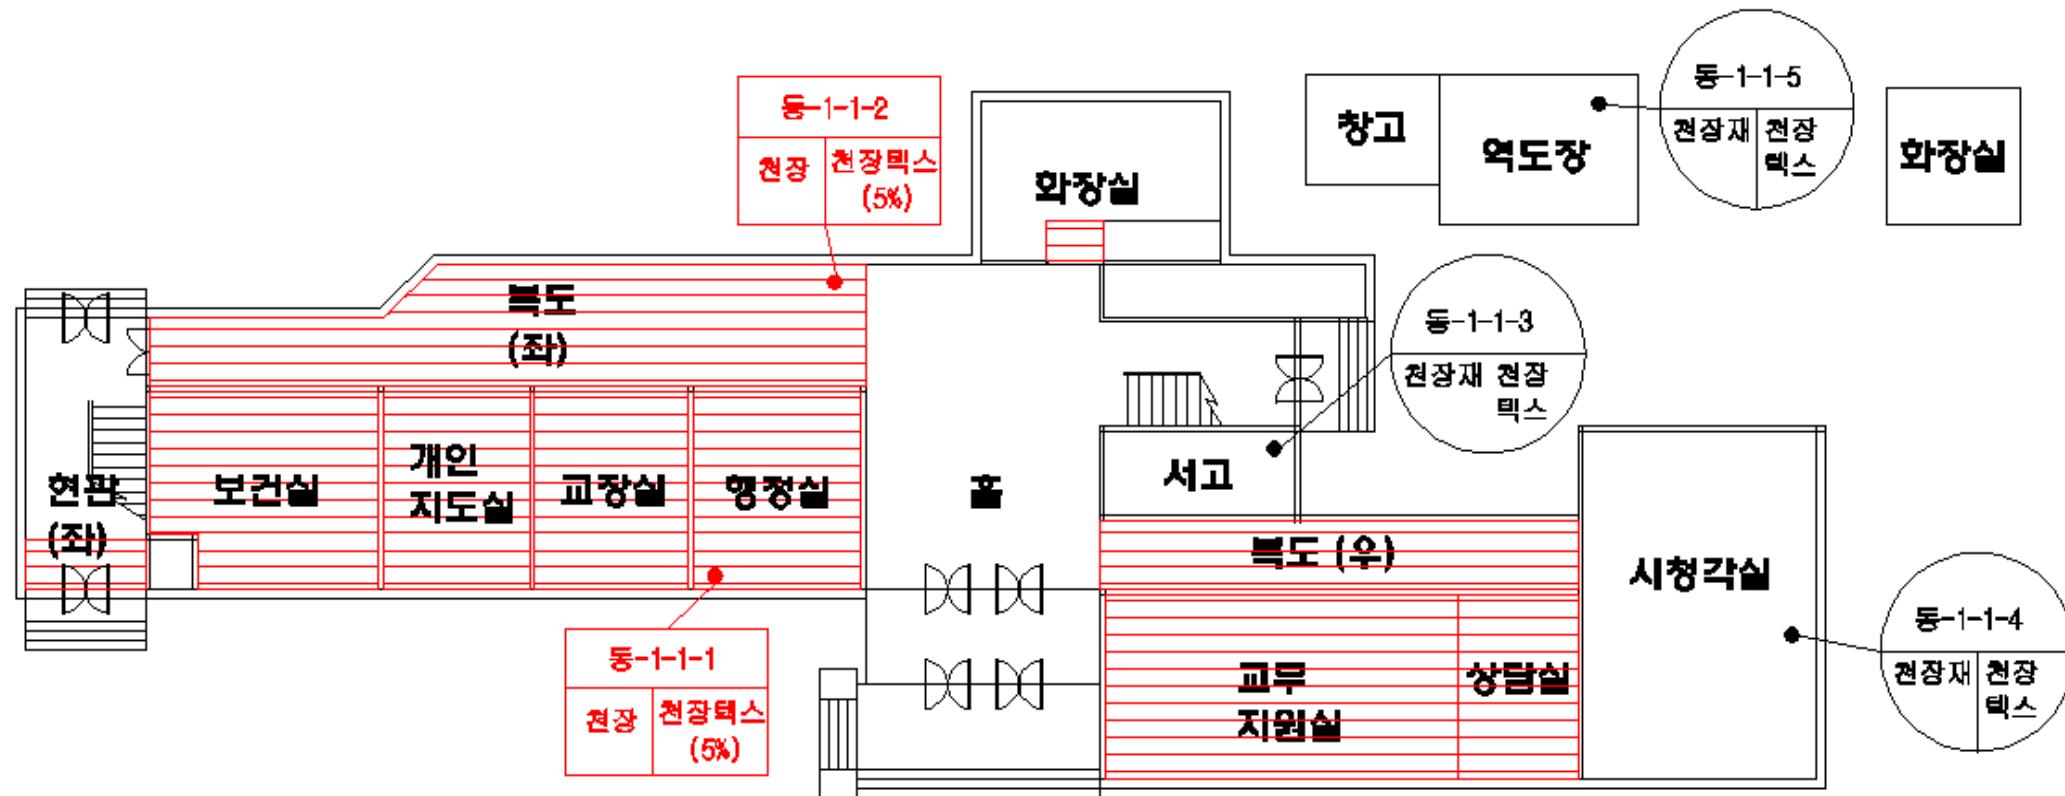
**본관(1층)**

시료번호	채취 장소	건축자재	동일물질구역	면적 (㎡)	석면 종류	함유량	위해성 평가점수 등급		관리방안
동-1-1-1	천장재	천장믹스	현관(좌), 복도(좌,우), 보건실, 특수확급, 교장실, 행정실, 교무실, 상담실, 현관(좌), 화장실창고	485.5	백석면	5%	8점	낮음	<ul style="list-style-type: none"> <li>● 잠재적으로 손상가능성이 있으며, 인위적인 훼손시 석면노출 위험성 중대</li> <li>● 전기공사, 배관공사 등 건축물 유지보수 공사 시 석면함유 설비(자재)가 비산되지 않도록 작업수행</li> <li>● 석면함유 건축자재 또는 설비에 대한 지속적인 유지관리</li> <li>● 석면함유 건축자재를 인위적으로 손상시키지 되지 않도록 관리</li> <li>● 석면함유 건축자재 또는 설비가 손상되었을 경우 즉시 보수 및 비산방지 조치</li> <li>● 석면 함유 건축자재 또는 설비의 취급 및 사용으로 분진이 발생될 경우 호흡보호구 착용</li> </ul>
동-1-1-2	천장재	천장믹스

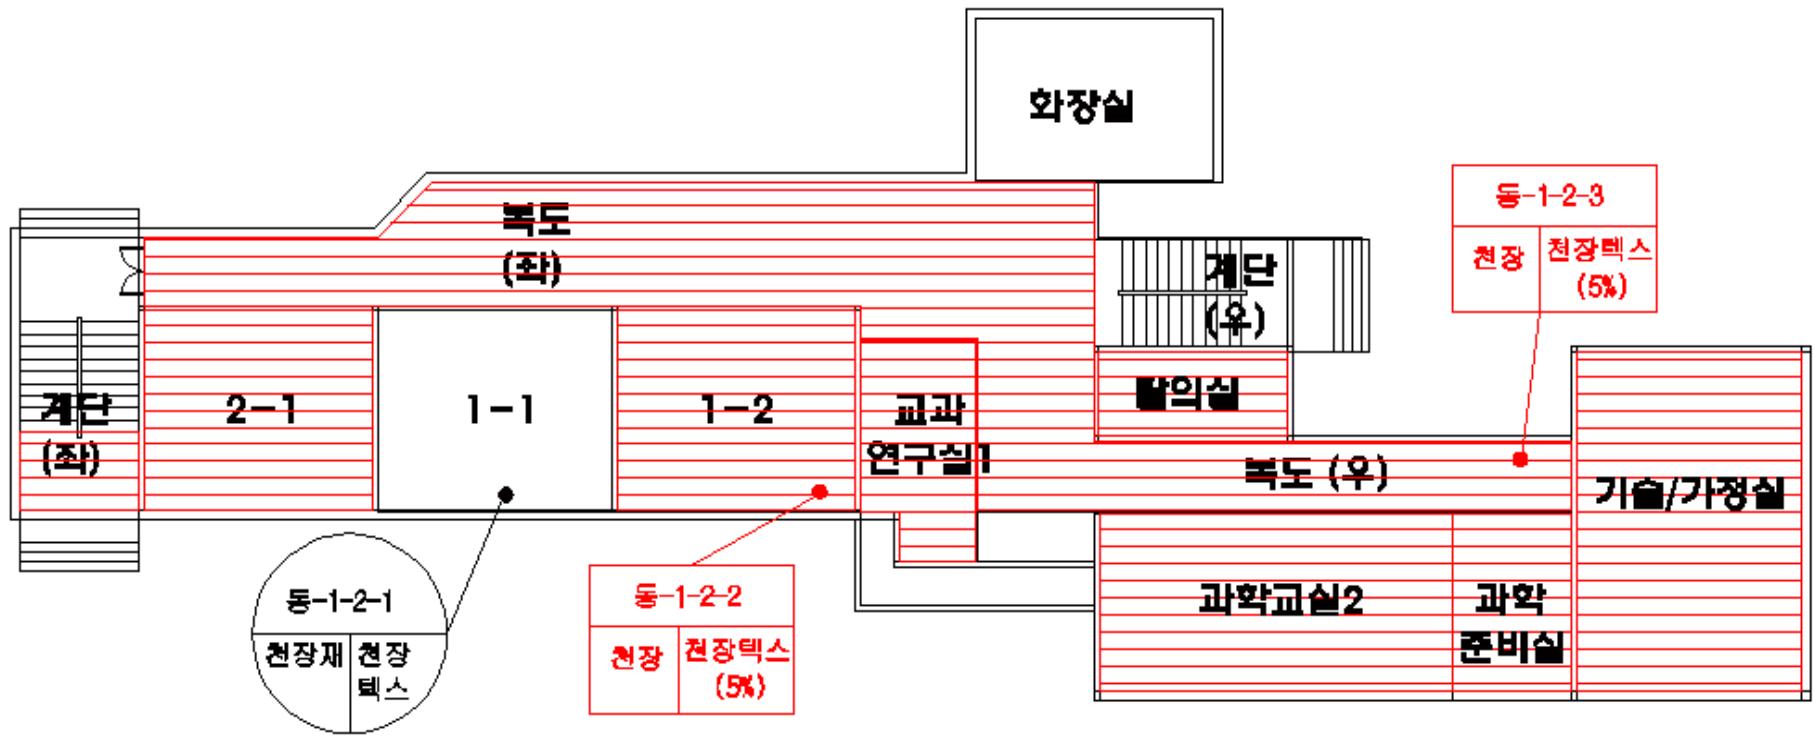
기관명		임실 등중학교							
도면번호		본관 (2층)							
조사일자		2014. 11. 14							
와이에스산업									
시료번호	채취 장소	건축자재	동일물질구역	면적 (㎡)	석면 종류	함유량	위해성 평가점수 등급		관리방안
동-1-2-2	천장재	천장텍스	복도(좌, 우), 2-1 제2교무실, 1-2 과학교실, 과학준비실 기술/가정실, 탈의실 계단(좌)	682.5	백석면	5%	8점	낮음	<ul style="list-style-type: none"> <li>●장재적으로 손상가능성이 있으며, 인위적인 훼손시 석면노출 위험성 중대</li> <li>●전기공사, 배관공사 등 건축물 유지보수 공사 시 석면함유 설비(자재)가 비산되지 않도록 작업수행</li> <li>●석면함유 건축자재 또는 설비에 대한 지속적인 유지관리</li> <li>●석면함유 건축자재를 인위적으로 손상시키지 되지 않도록 관리</li> <li>●석면함유 건축자재 또는 설비가 손상되었을 경우 즉시 보수 및 비산방지 조치</li> <li>●석면 함유 건축자재 또는 설비의 취급 및 사용으로 분진이 발생될 경우 호흡보호구 착용</li> </ul>
동-1-2-3	천장재	천장텍스			백석면	5%	8점	낮음

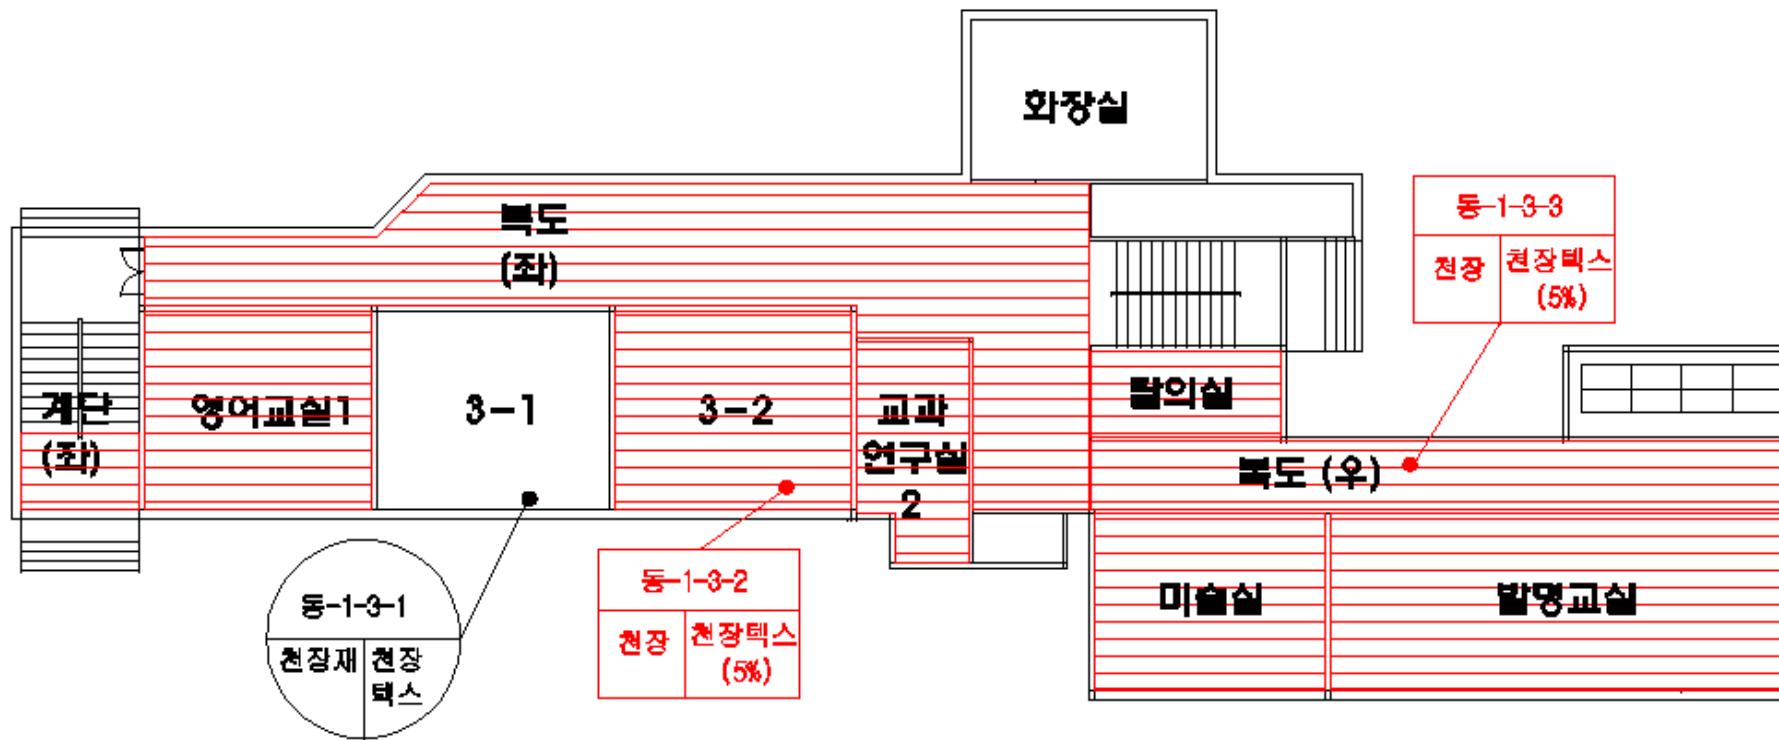
**도면번호**  
본관 (3층)

시료번호	채취 장소	건축자재	동일물질구역	면적 (㎡)	석면 종류	함유량	위해성 평가점수 등급		관리방안
동-1-3-2	천장재	천장텍스	계단(좌), 복도(좌, 우) 영어교실, 3-2, 교과연구실, 미술실, 발명교실, 탈의실	636.00	백석면	5%	8점	낮음	<ul style="list-style-type: none"> <li>● 잠재적으로 손상가능성이 있으며, 인위적인 훼손시 석면노출 위험성 중대</li> <li>● 전기공사, 배관공사 등 건축물 유지보수 공사 시 석면함유 설비(자재)가 비산되지 않도록 작업수행</li> <li>● 석면함유 건축자재 또는 설비에 대한 지속적인 유지관리</li> <li>● 석면함유 건축자재를 인위적으로 손상시키지 되지 않도록 관리</li> <li>● 석면함유 건축자재 또는 설비가 손상되었을 경우 즉시 보수 및 비산방지 조치</li> <li>● 석면 함유 건축자재 또는 설비의 취급 및 사용으로 분진이 발생될 경우 호흡보호구 착용</li> </ul>
동-1-3-3	천장재	천장텍스			백석면	5%	8점	낮음

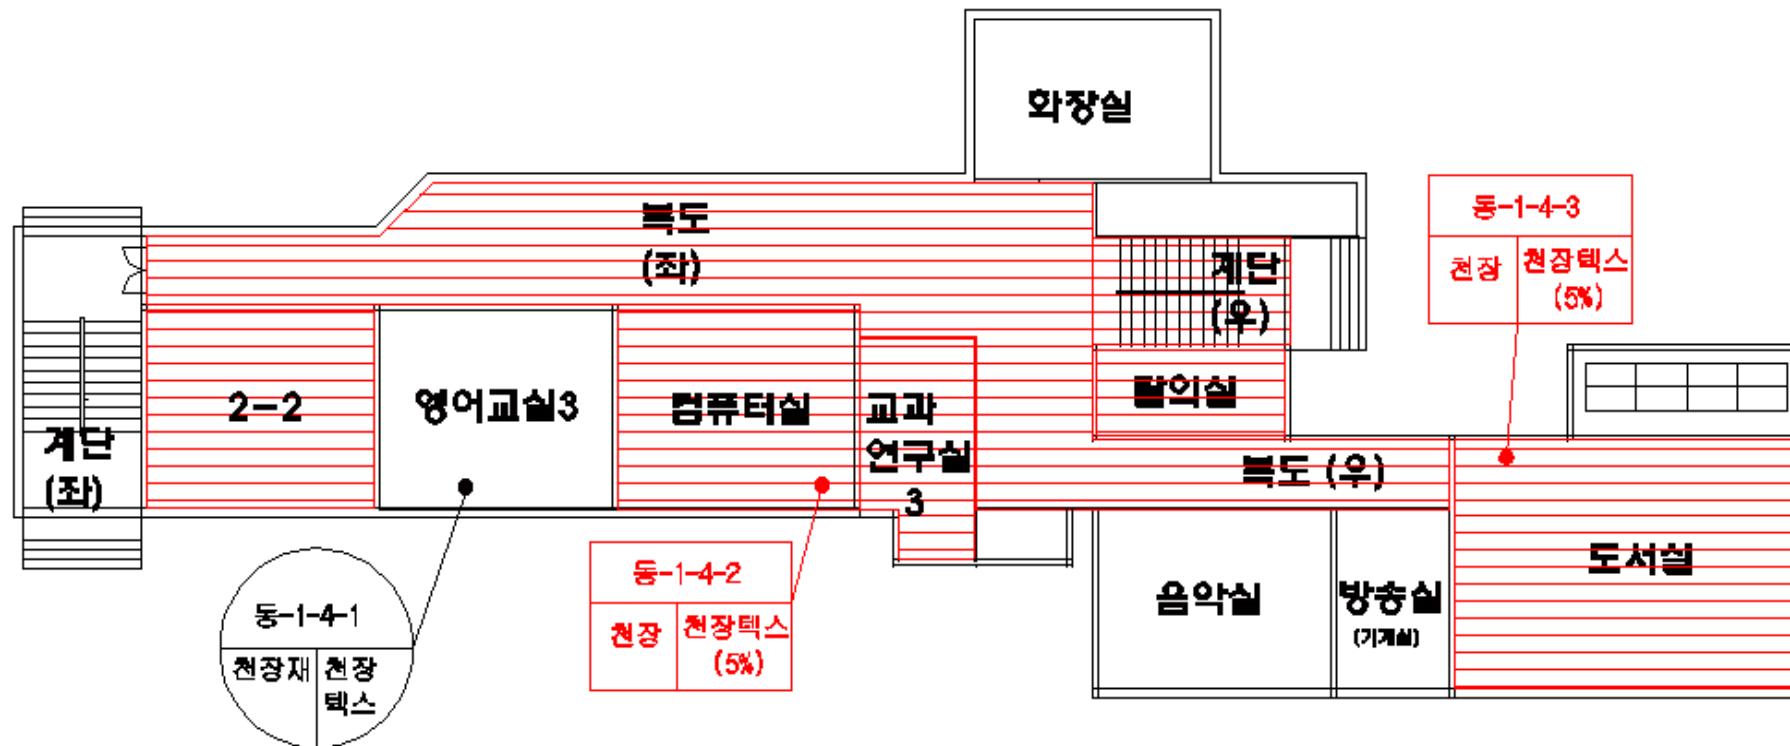
본관 (4층)

시료번호	채취 장소	건축자재	동일물질구역	면적 (㎡)	석면 종류	함유량	위해성 평가점수 등급		관리방안
동-1-4-2	천장재	천장텍스	복도(좌,우), 어학실 컴퓨터실, 컴퓨터준비실 회의실, 도서실 계단(우)	585.5	백석면	5%	8점	낮음	<ul style="list-style-type: none"> <li>● 잠재적으로 손상가능성이 있으며, 인위적인 훼손시 석면노출 위험성 중대</li> <li>● 전기공사, 배관공사 등 건축물 유지보수 공사 시 석면함유 설비(자재)가 비산되지 않도록 작업수행</li> <li>● 석면함유 건축자재 또는 설비에 대한 지속적인 유지관리</li> <li>● 석면함유 건축자재를 인위적으로 손상시키지 되지 않도록 관리</li> <li>● 석면함유 건축자재 또는 설비가 손상되었을 경우 즉시 보수 및 비산방지 조치</li> <li>● 석면 함유 건축자재 또는 설비의 취급 및 사용으로 본진이 발생할 경우 호흡보호구 착용</li> </ul>
동-1-4-3	천장재	천장텍스			백석면	5%	8점	낮음

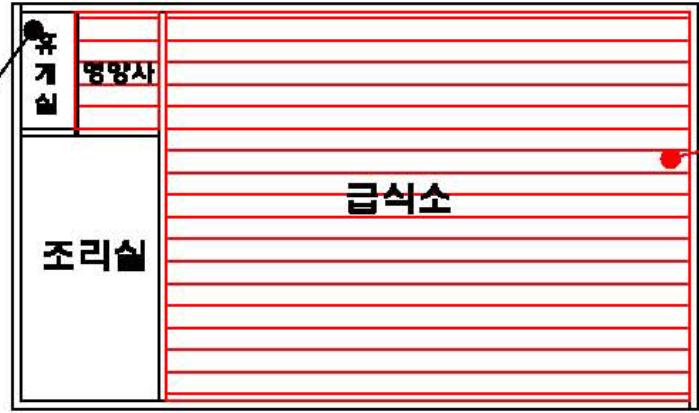
**도면번호**  
급식소

시료번호	채취 장소	건축자재	동일물질구역	면적 (㎡)	석면 종류	함유량	위해성 평가점수 등급		관리방안
동-6-1-1	천장재	천장 텍스	급식소, 영양사실	173.4	백석면	5%	8점	낮음	<ul style="list-style-type: none"> <li>● 잠재적으로 손상가능성이 있으며, 인위적인 훼손시 석면노출 위험성 증대</li> <li>● 전기공사, 배관공사 등 건축물 유지보수 공사 시 석면함유 설비(자재)가 비산되지 않도록 작업수행</li> <li>● 석면함유 건축자재 또는 설비에 대한 지속적인 유지관리</li> <li>● 석면함유 건축자재를 인위적으로 손상시키지 되지 않도록 관리</li> <li>● 석면함유 건축자재 또는 설비가 손상되었을 경우 즉시 보수 및 비산방지 조치</li> <li>● 석면 함유 건축자재 또는 설비의 취급 및 사용으로 분진이 발생될 경우 호흡보호구 착용</li> </ul>
