사업장 주변 비산정도 측정

현장명 : 전주인후초 석면해체공사

석면농도측정 결과표

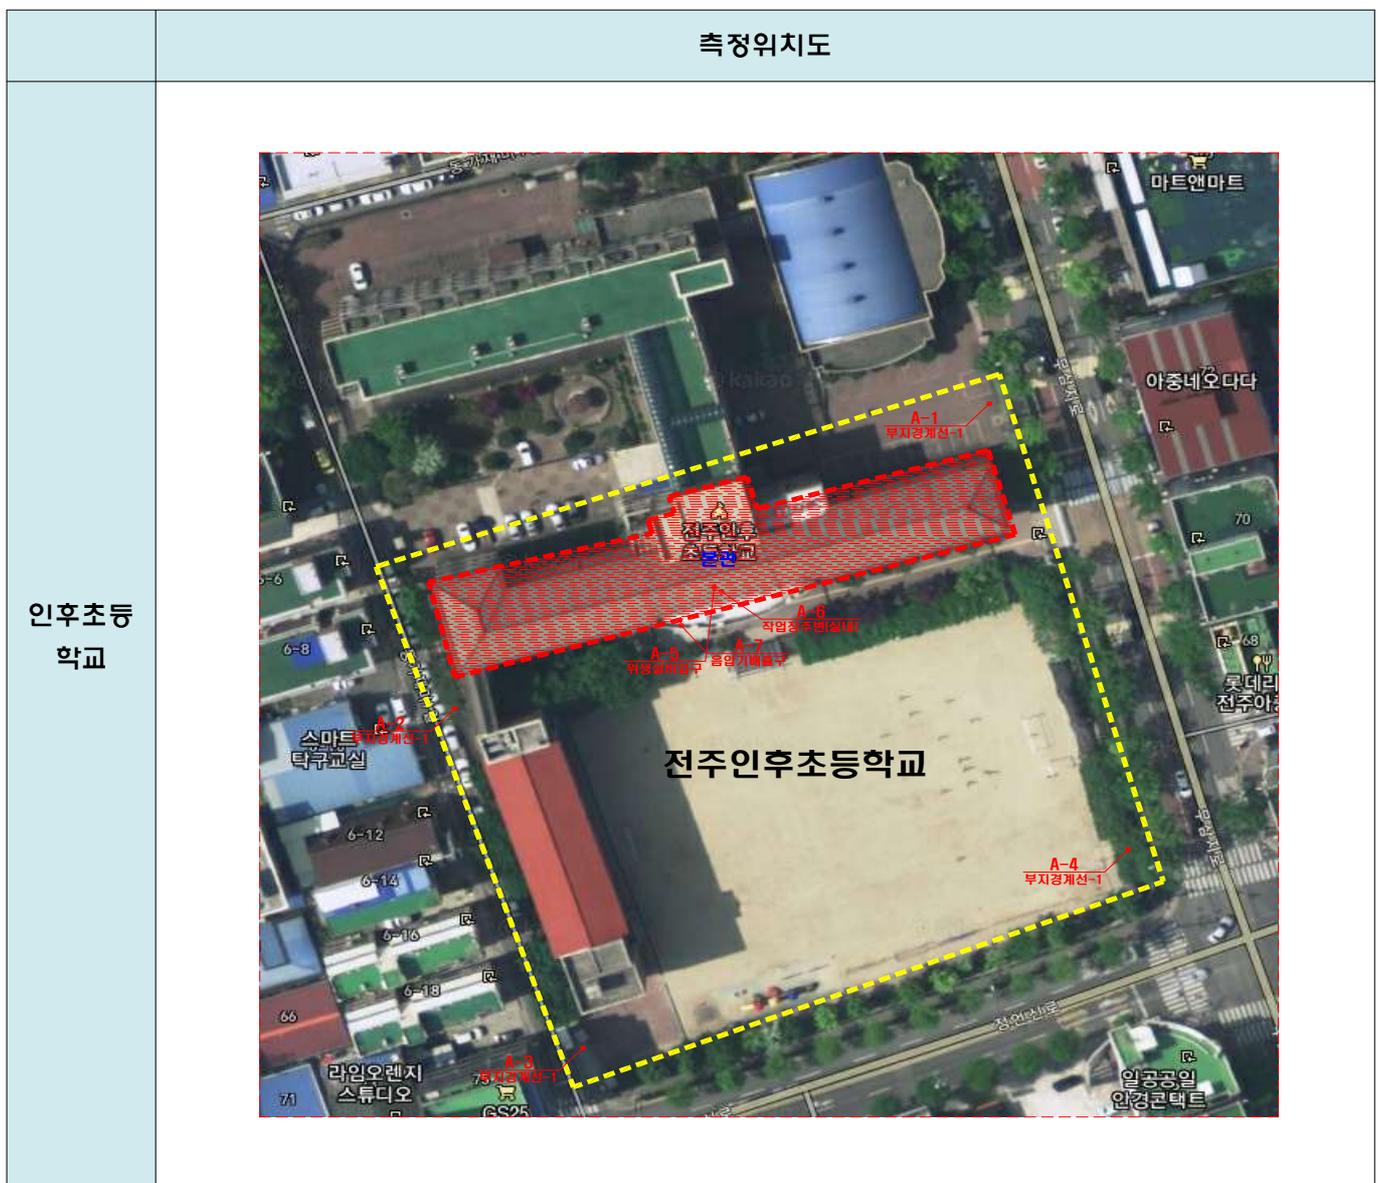
4. 측정 위치도(측정 장소)

분석번호	측정날짜	측정지점	측정결과(개/cm³)		초과여부
20180707	2018.07.22.	부지경계선	A-1	0.0031	기준치 미만
			A-2	0.0031	
			A-3	0.0021	
			A-4	0.0022	
		위생설비 입구	A-5	-	검출한계미만
		작업장 주변(실내)	A-6	0.0025	기준치 미만
		음압기 배출구	A-7	-	검출한계미만

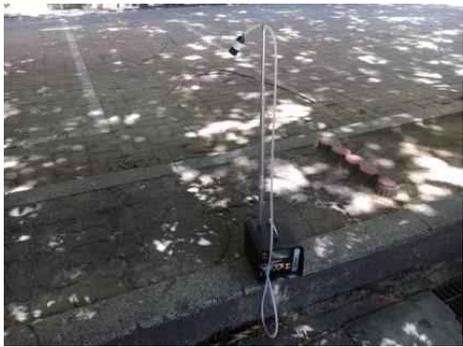
내용	해당 사진	내용	해당 사진
비산정도 측정 B-1

분석번호	측정날짜	측정지점	측정결과(개/cm³)		초과여부
20180722	2018.07.23.	부지경계선	B-1	0.0021	기준치 미만
			B-2	0.0031	
			B-3	0.0022	
			B-4	0.0022	
		위생설비 입구	B-5	-	검출한계미만
		작업장 주변(실내)	B-6	0.0020	기준치 미만
		음압기 배출구	B-7	-	검출한계미만

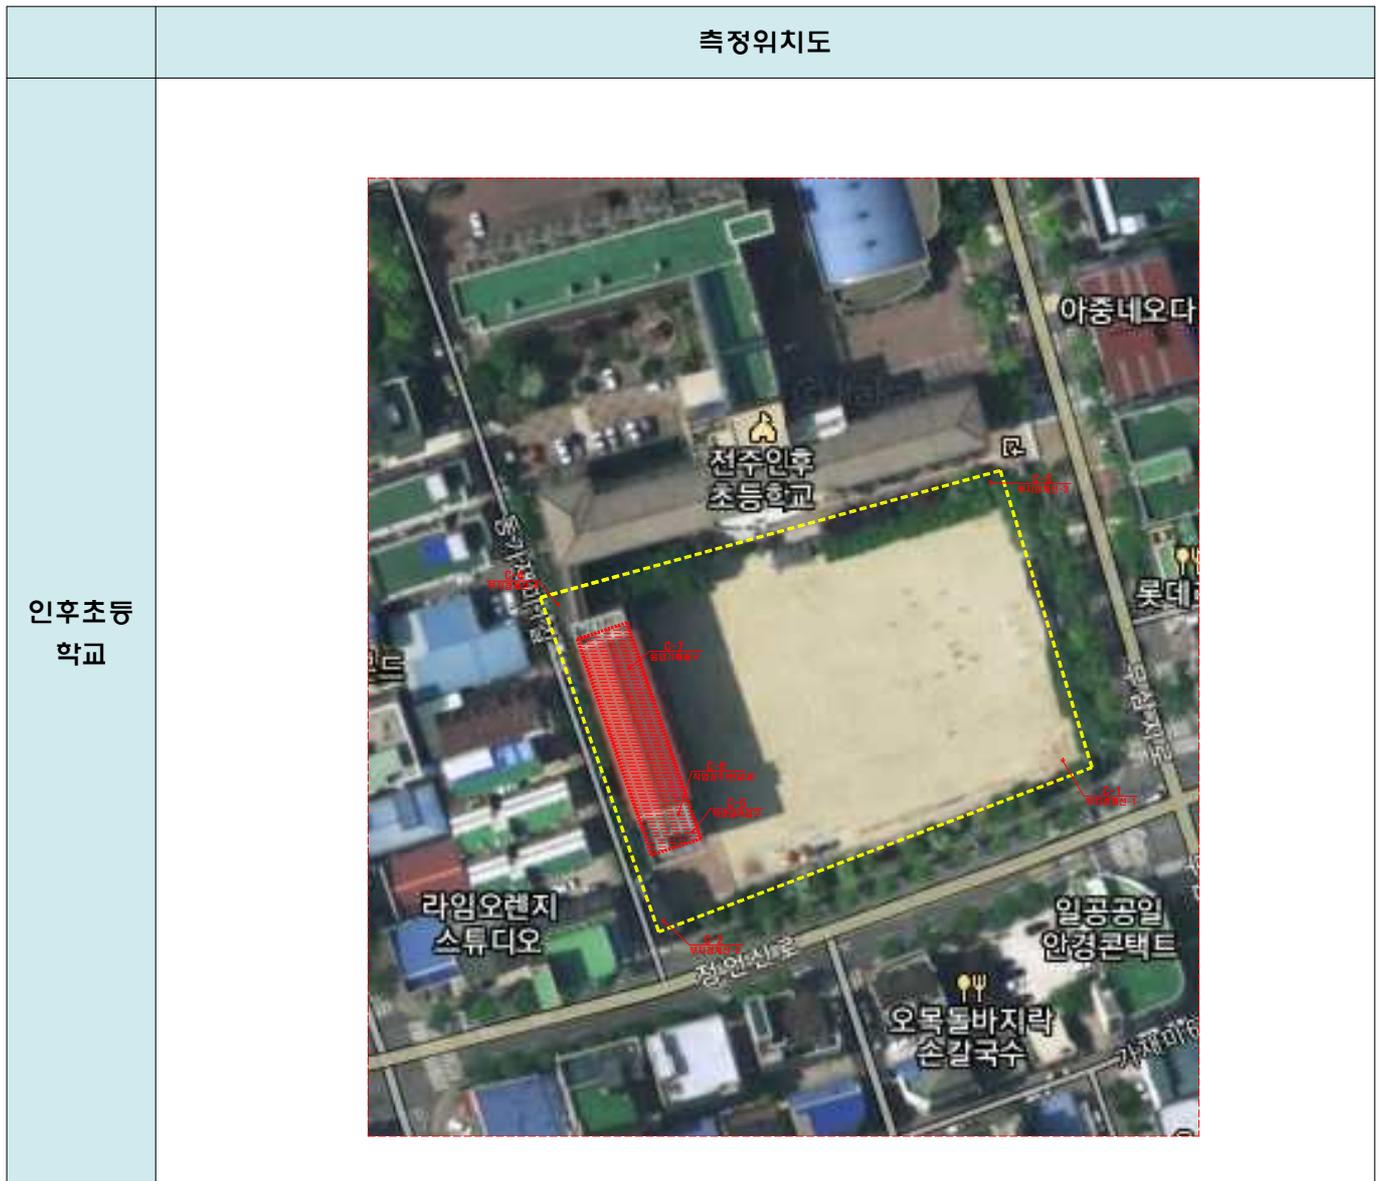
4. 측정 위치도(측정 장소)

분석번호	측정날짜	측정지점	측정결과(개/cm³)		초과여부
			C-1	0.0026	
20180728	2018.07.24.	부지경계선	C-2	0.0031	기준치 미만
			C-3	0.0031	
			C-4	0.0021	
			C-5	-	
		작업장 주변(실내)	C-6	0.0025	기준치 미만
		음압기 배출구	C-7	-	검출한계미만

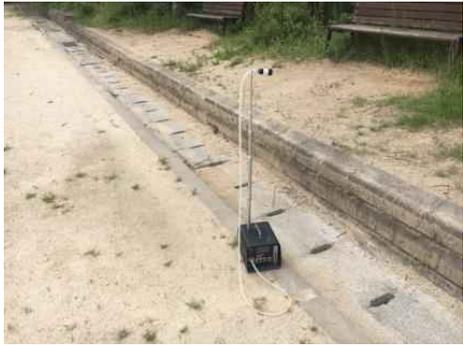
내용	해당 사진	내용	해당 사진
비산정도 측정 D-1

분석번호	측정날짜	측정지점	측정결과(개/cm³)		초과여부
20180737	2018.07.25.	부지경계선	D-1	0.0032	기준치 미만
			D-2	0.0031	
			D-3	0.0028	
			D-4	0.0022	
		위생설비 입구	D-5	-	검출한계미만
		작업장 주변(실내)	D-6	0.0027	기준치 미만
		음압기 배출구	D-7	-	검출한계미만

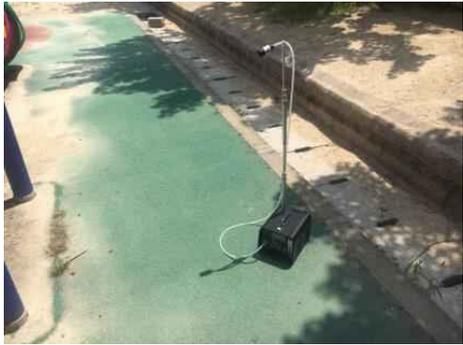
내용	해당 사진	내용	해당 사진
비산정도 측정 E-1

분석번호	측정날짜	측정지점	측정결과(개/cm³)		초과여부
20180750	2018.07.26.	부지경계선	E-1	0.0028	기준치 미만
			E-2	0.0031	
			E-3	0.0025	
			E-4	0.0029	
		위생설비 입구	E-5	-	검출한계미만
		작업장 주변(실내)	E-6	0.0029	기준치 미만
		음압기 배출구	E-7	-	검출한계미만
		폐기물 반출구	E-8	-	검출한계미만
		폐기물 보관지점	E-9	-	검출한계미만
			E-10	-
