실
내
공
기
중
석
면
농
도
측
정

현장명 : 전주인후초 석면해체 제거공사

석면농도측정 결과표

2. 측정기간 - 2018년 07월 22일~07월 26일

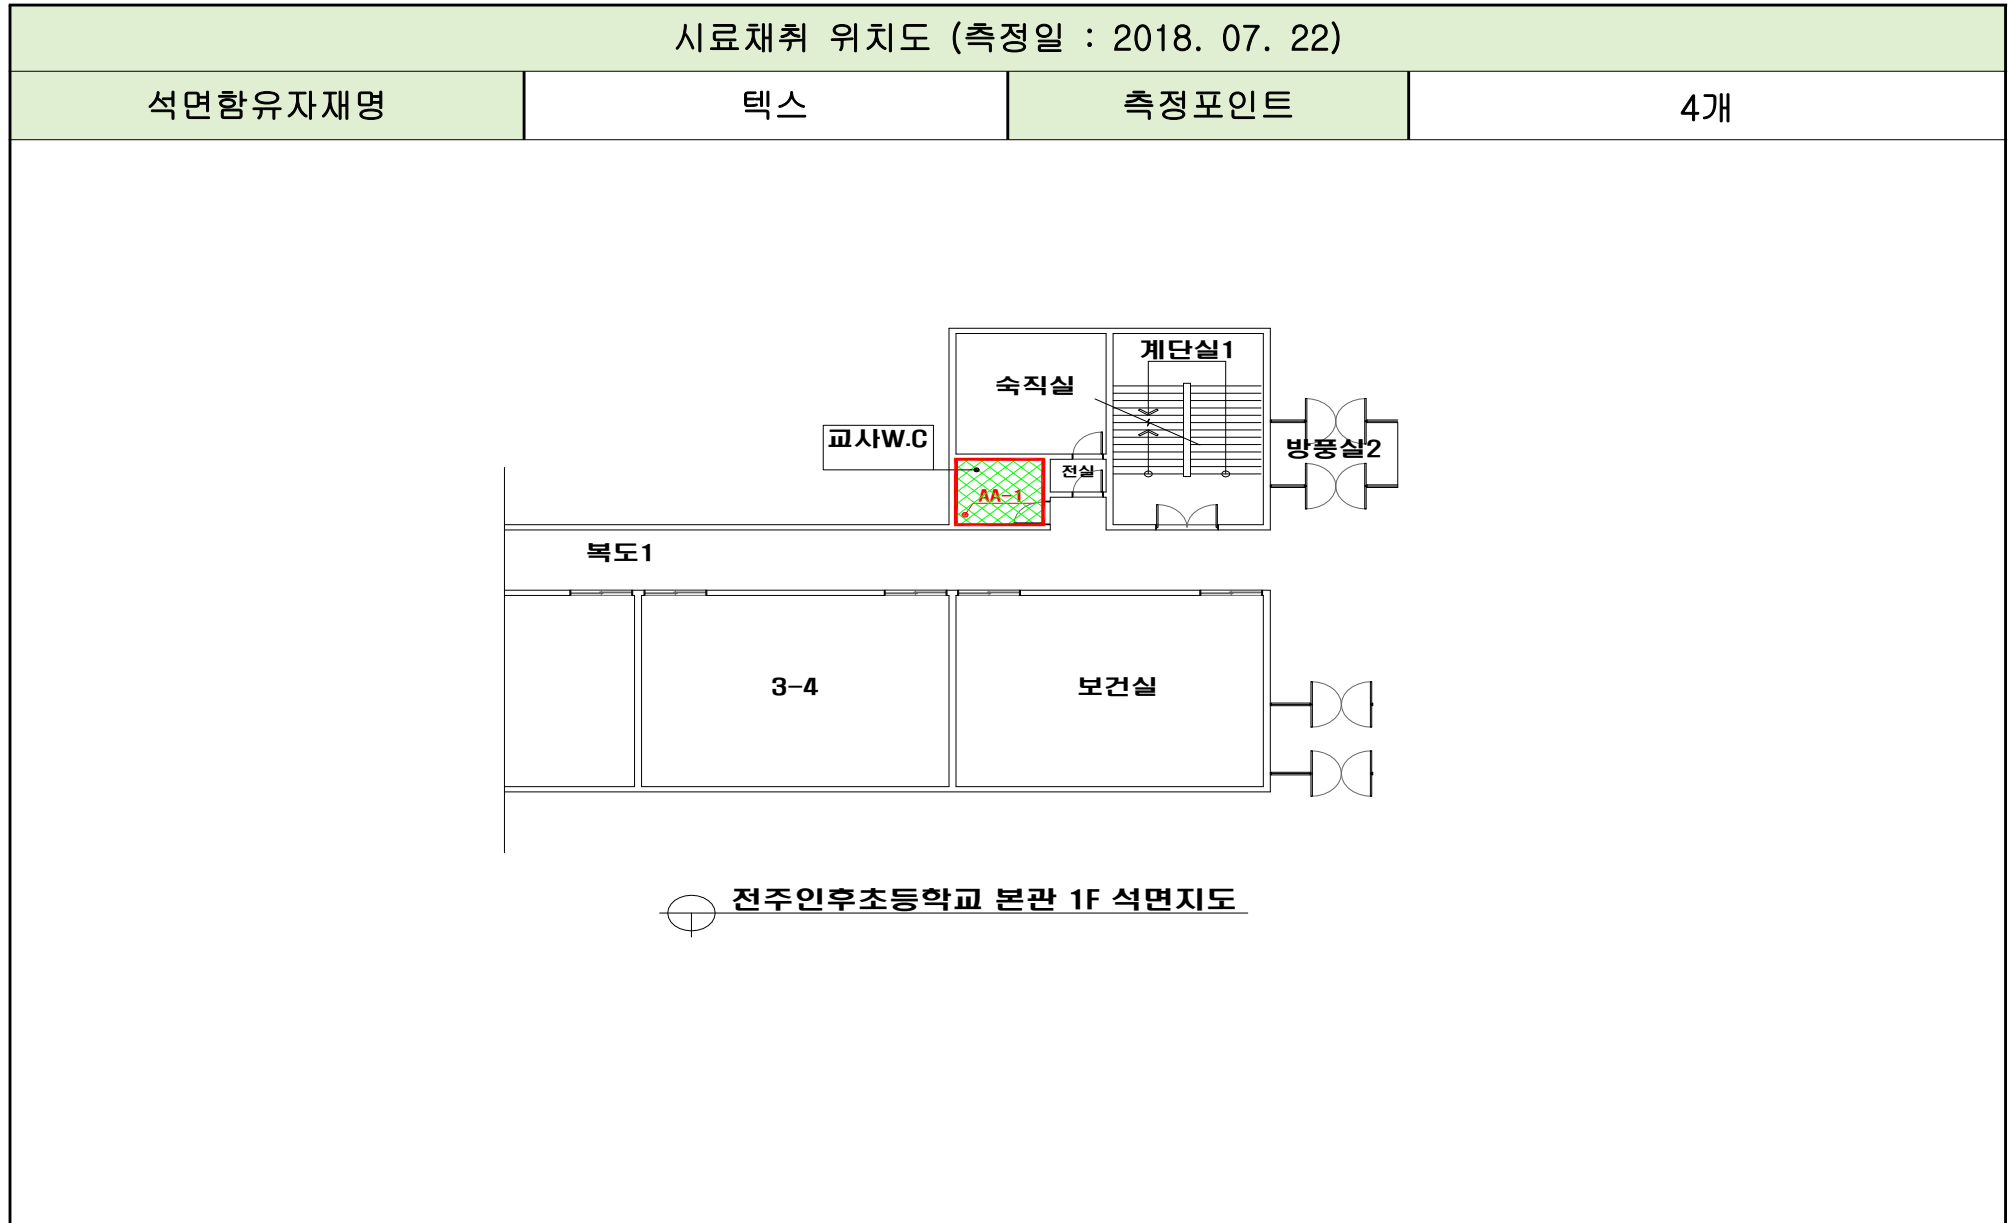
5. 공기 중 시료채취 위치도

분석번호	측정날짜	건물	지점	측정결과(개/㎤)		유량(L/min)	초과여부
20180708	2018.07.22.	본관	1F교사W.C	AA-1	0.0029	10(L/min)	기준치 미만
			2F교직원W.C	AA-2	0.0025	10(L/min)	기준치 미만
			3F교직원여W.C	AA-3	0.0027	10(L/min)	기준치 미만
			3F교직원남W.C	AA-4	0.0034	10(L/min)	기준치 미만

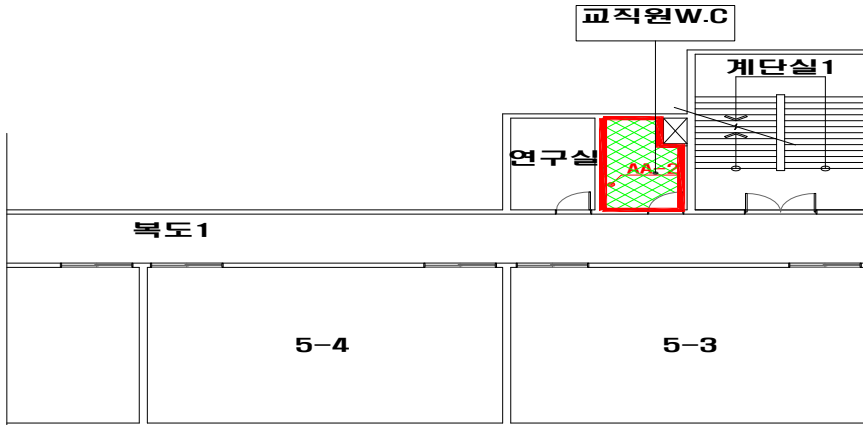
<p style="text-align: center;">전주인후초등학교 본관 2F 석면지도</p>

시료채취 위치도 (측정일 : 2018. 07. 22)			
석면함유자재명	텍스	측정포인트	4개

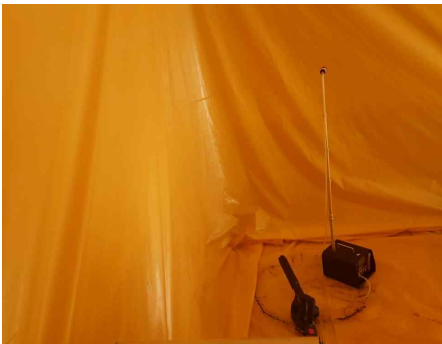
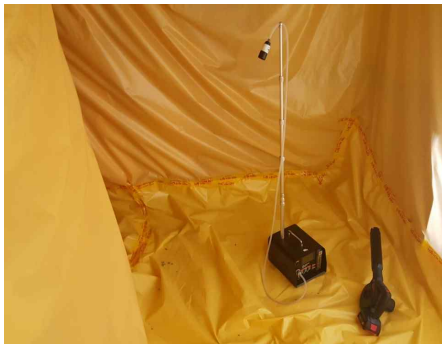
내용	해당 사진	내용	해당 사진
비닐내 청소상태 /송풍기가동

비닐내 청소상태 /송풍기가동

공기중 석면농도측정/ 교사 W.C (AA1)		공기중 석면농도측정/ 교직원 W.C (AA2)	
비닐내 청소상태 /송풍기가동

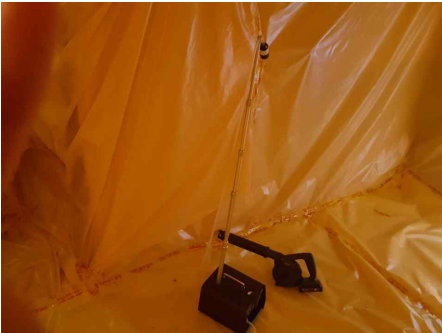
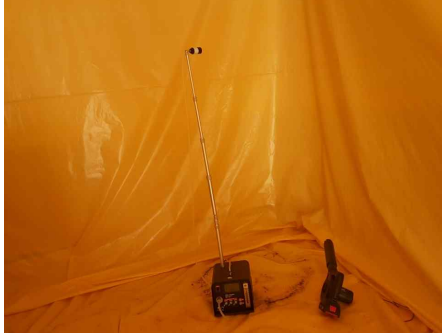
비닐내 청소상태 /송풍기가동

공기중 석면농도측정/ 교직원 여W.C (AA3)		공기중 석면농도측정/ 교직원 남W.C (AA4)

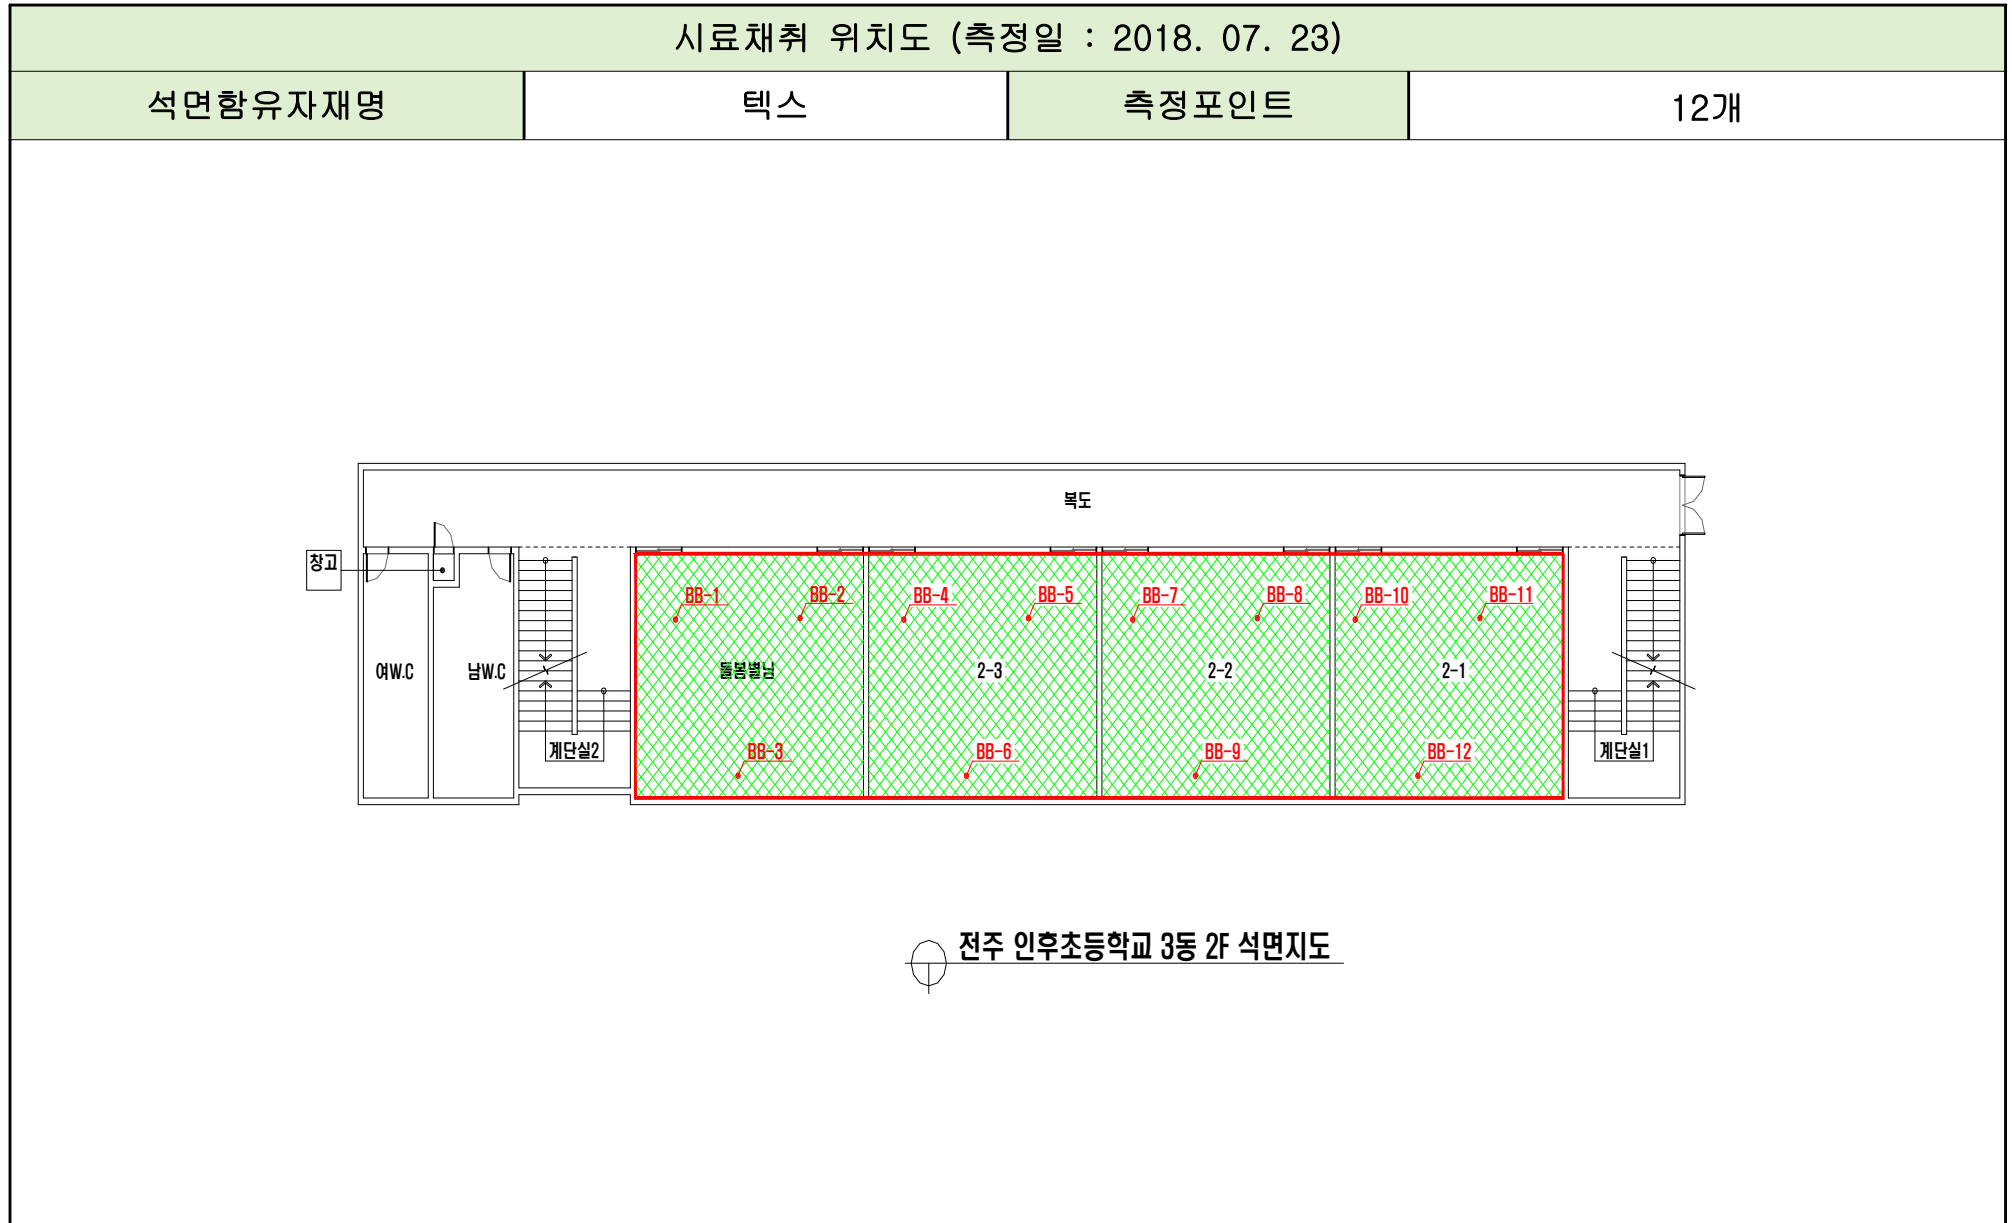
5. 공기 중 시료채취 위치도

분석번호	측정날짜	건물	지점	측정결과(개/㎤)		유량(L/min)	초과여부
20180723	2018.07.23.	3동	2F 돌볼별님	BB-1	0.0034	10(L/min)	기준치 미만
				BB-2	0.0025	10(L/min)	기준치 미만
				BB-3	0.0025	10(L/min)	기준치 미만
			2F 2-3	BB-4	0.0034	10(L/min)	기준치 미만
				BB-5	0.0029	10(L/min)	기준치 미만
				BB-6	0.0029	10(L/min)	기준치 미만
			2F 2-2	BB-7	0.0025	10(L/min)	기준치 미만
				BB-8	0.0027	10(L/min)	기준치 미만
				BB-9	0.0037	10(L/min)	기준치 미만
			2F 2-1	BB-10	0.0034	10(L/min)	기준치 미만
				BB-11	0.0025	10(L/min)	기준치 미만
				BB-12	0.0025	10(L/min)	기준치 미만

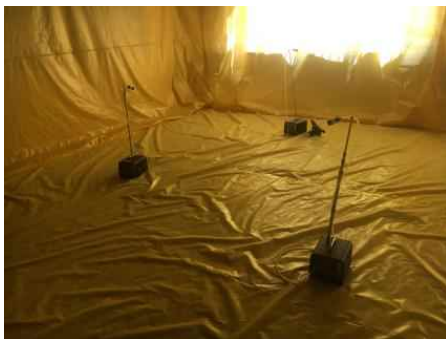
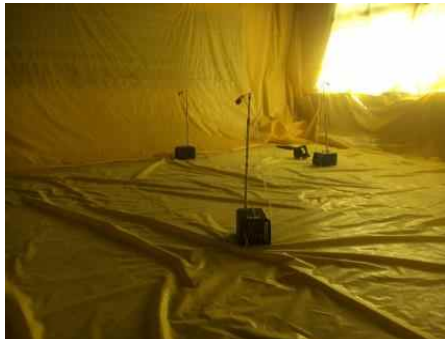
내용	해당 사진	내용	해당 사진
비닐내 청소상태 /송풍기가동

비닐내 청소상태 /송풍기가동

공기중 석면농도측정/ 돌봄별님실 (BB1~BB3)		공기중 석면농도측정/ 2F 2-3 (BB4~BB6)	
비닐내 청소상태 /송풍기가동	 	비닐내 청소상태 /송풍기가동

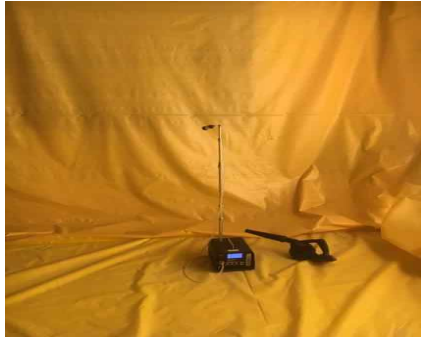
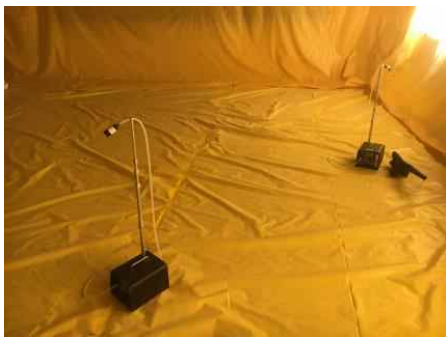
공기중 석면농도측정/ 2F 2-2 (BB7~BB9)		공기중 석면농도측정/ 2F 2-1 (BB10)	
비닐내 청소상태 /송풍기가동

-이 하 여 백-	
공기중 석면농도측정/ 2F 2-1 (BB11~BB12)

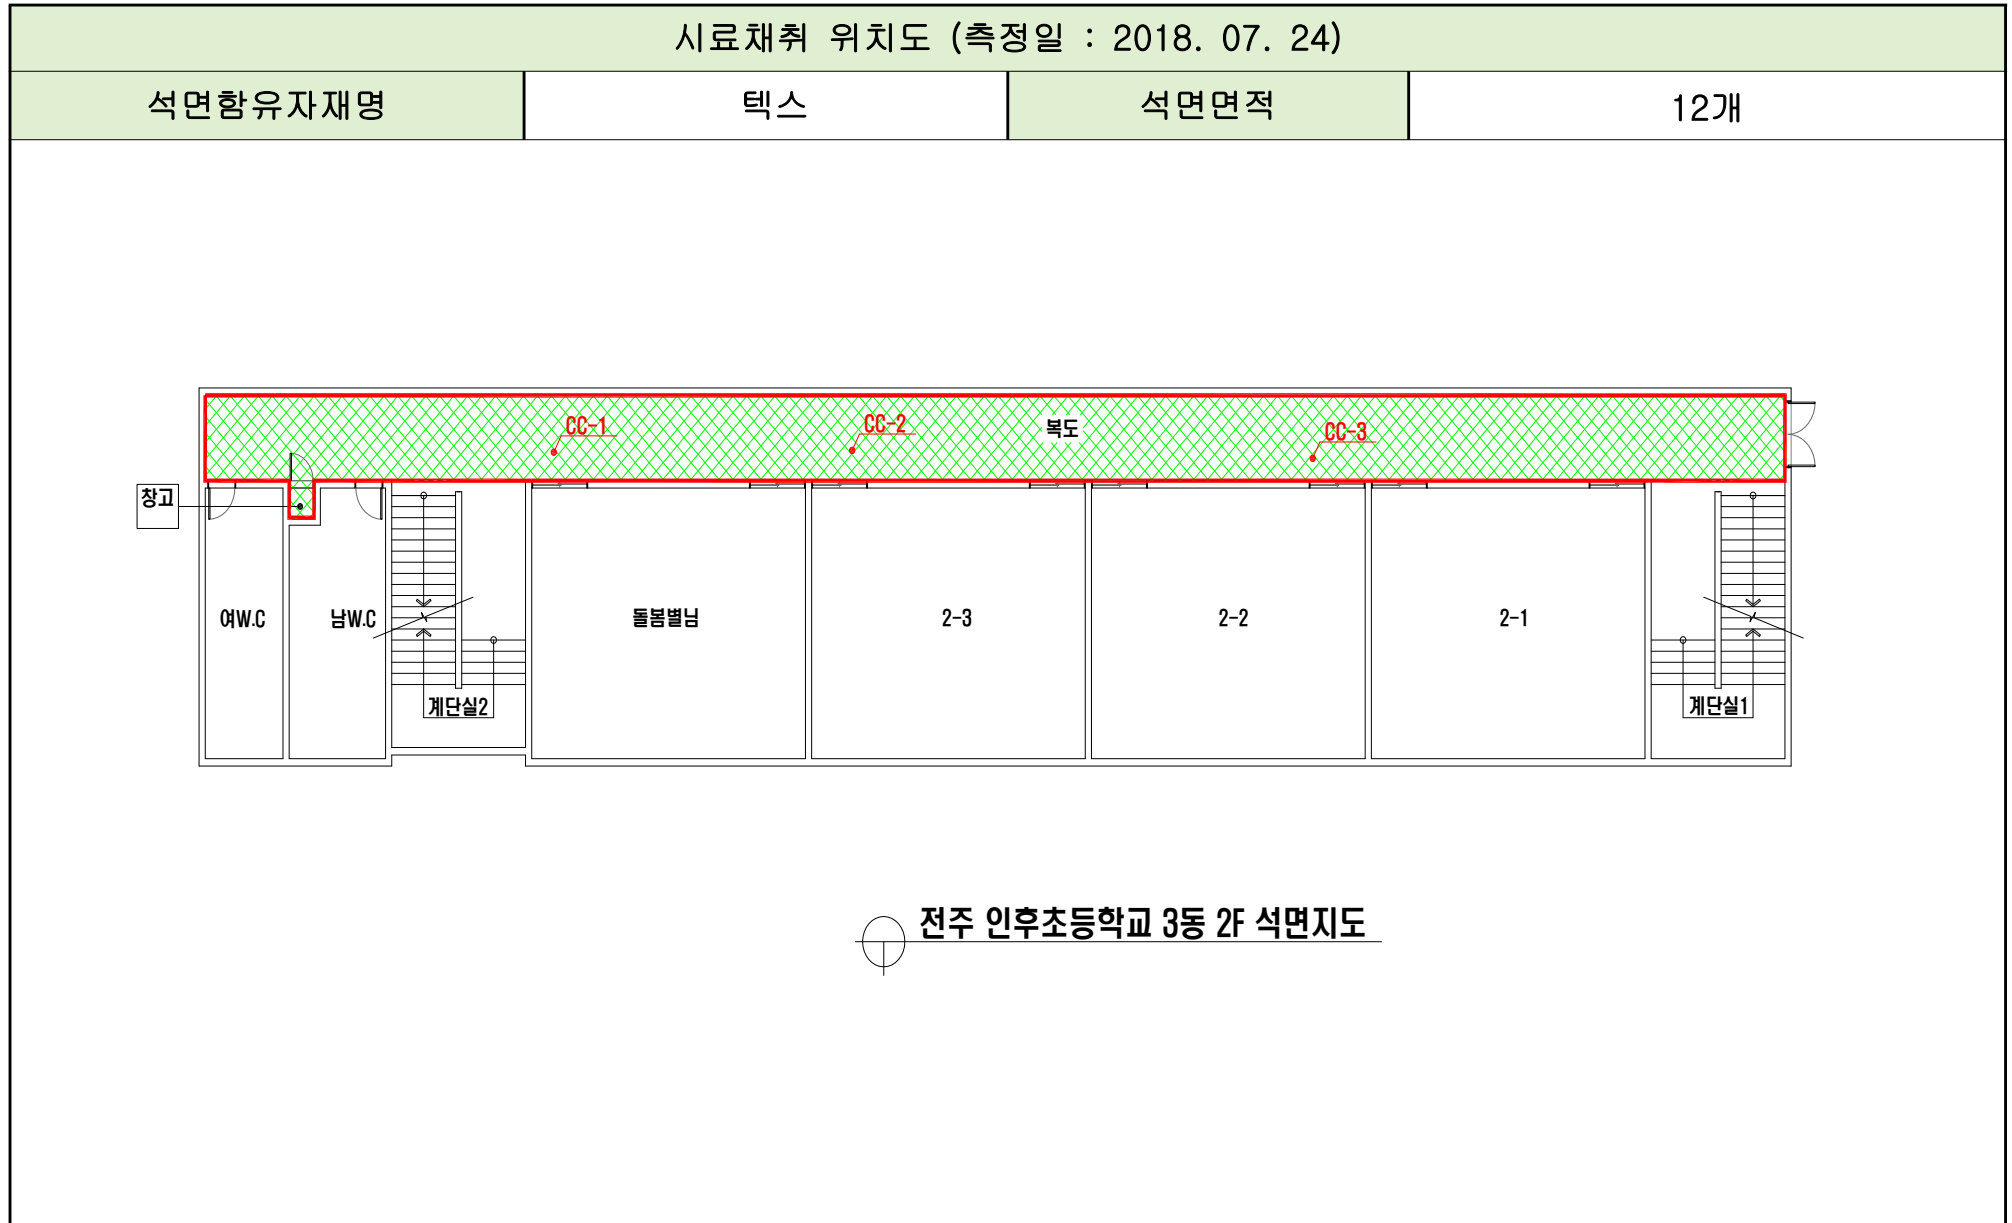
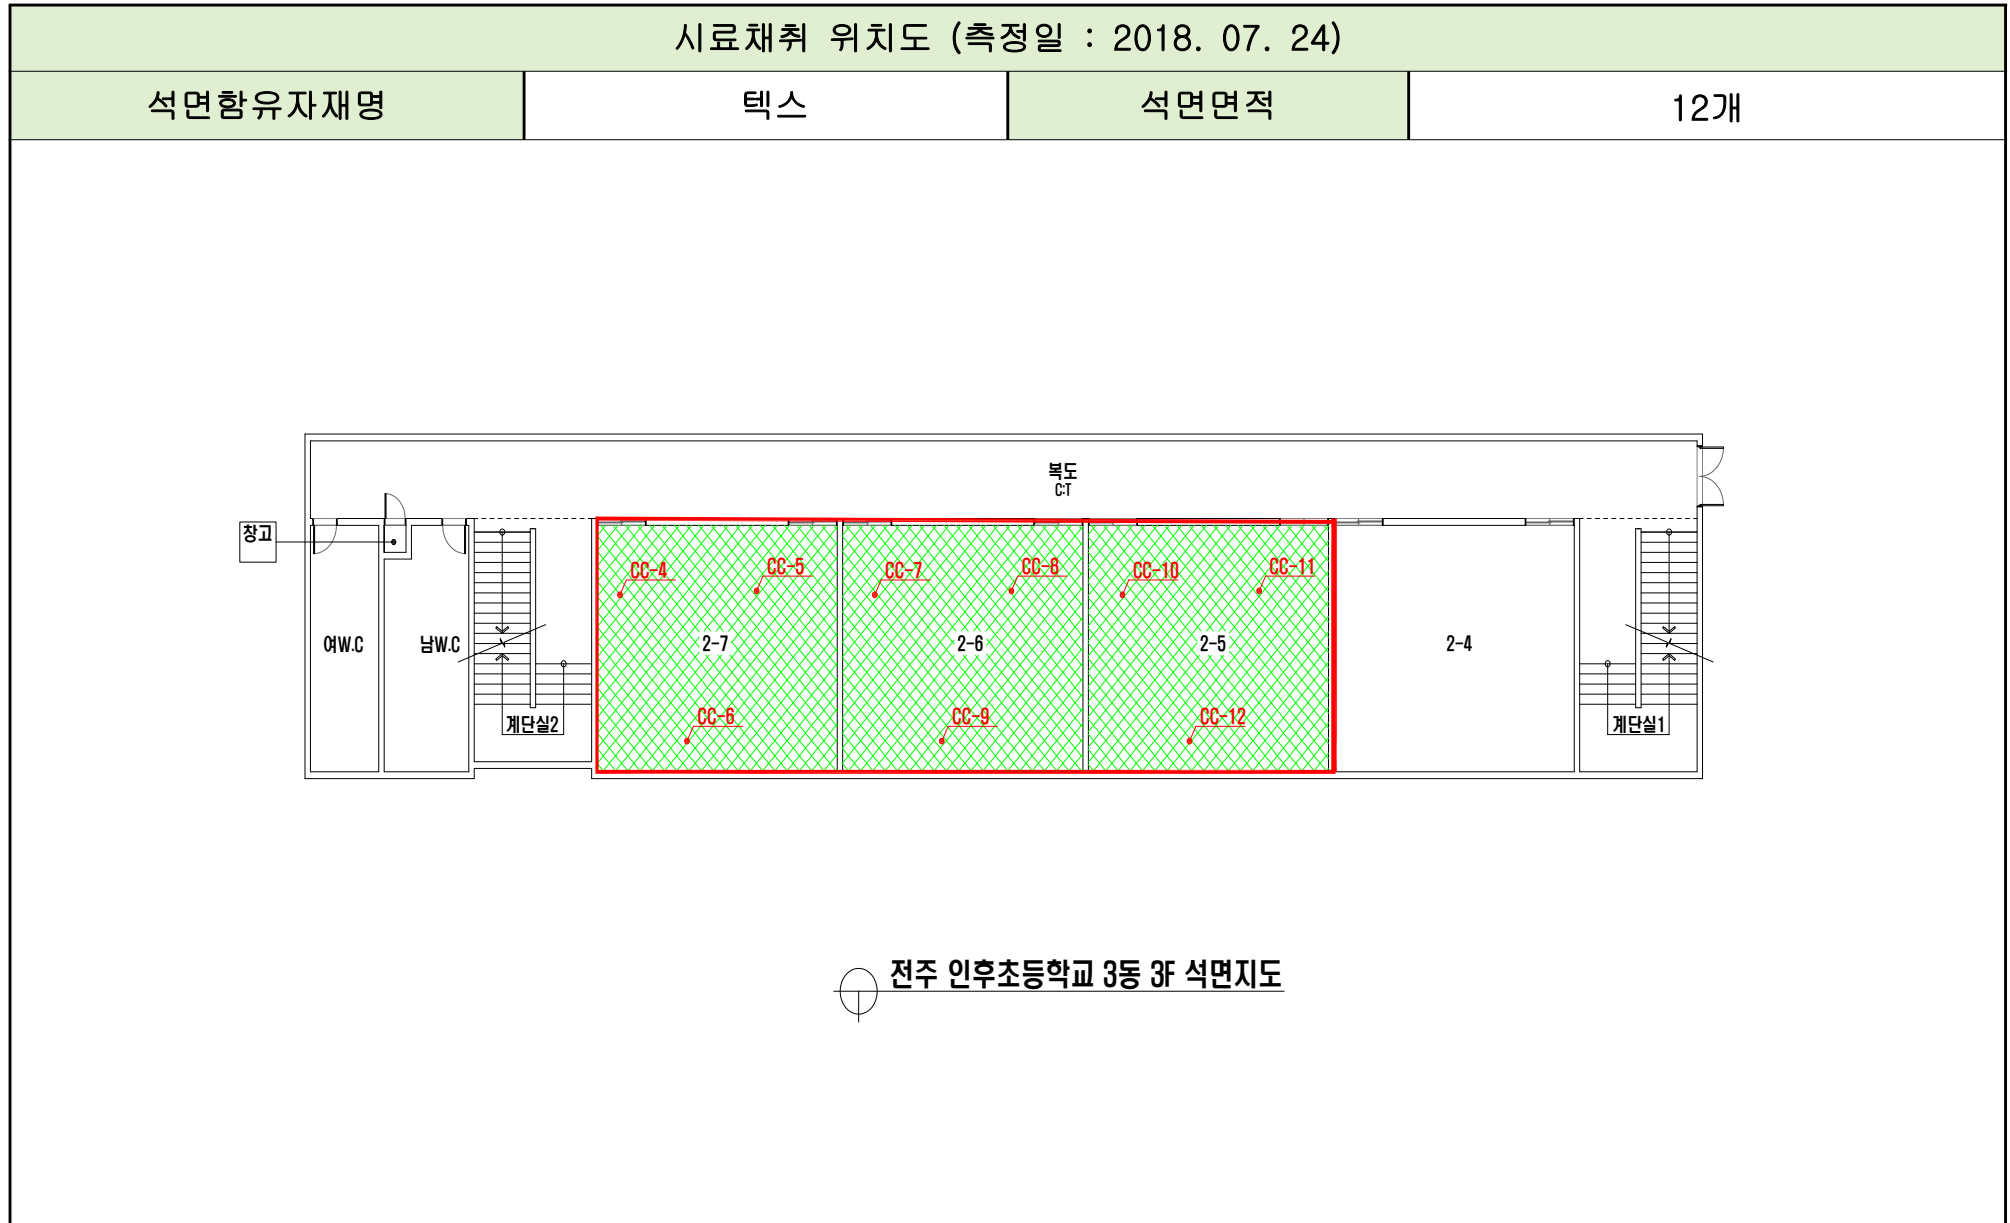
5. 공기 중 시료채취 위치도

분석번호	측정날짜	건물	지점	측정결과(개/㎤)		유량(L/min)	초과여부
20180729	2018.07.24.	3동	2F 복도	CC-1	0.0027	10(L/min)	기준치 미만
				CC-2	0.0025	10(L/min)	기준치 미만
				CC-3	0.0039	10(L/min)	기준치 미만
			3F 2-7	CC-4	0.0034	10(L/min)	기준치 미만
				CC-5	0.0029	10(L/min)	기준치 미만
				CC-6	0.0025	10(L/min)	기준치 미만
			3F 2-6	CC-7	0.0025	10(L/min)	기준치 미만
				CC-8	0.0039	10(L/min)	기준치 미만
				CC-9	0.0037	10(L/min)	기준치 미만
			3F 2-5	CC-10	-	10(L/min)	검출한계미만
				CC-11	0.0025	10(L/min)	기준치 미만
				CC-12	0.0034	10(L/min)	기준치 미만

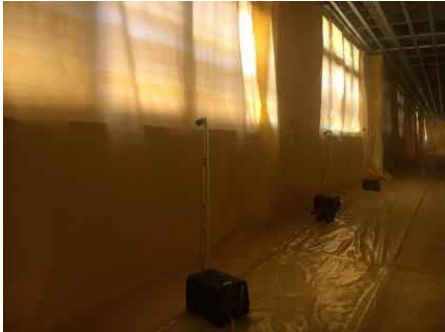
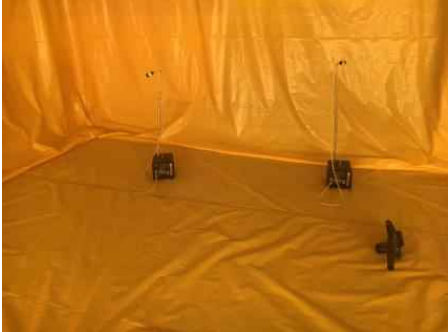
내용	해당 사진	내용	해당 사진
비닐내 청소상태 /송풍기가동

비닐내 청소상태 /송풍기가동

공기중 석면농도측정/ 2F 복도 (CC1~CC3)		공기중 석면농도측정/ 3F 2-7 (CC4~CC5)	
비닐내 청소상태 /송풍기가동

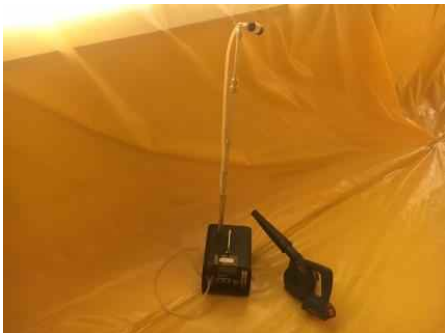
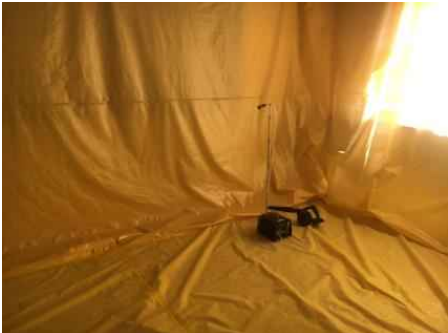
비닐내 청소상태 /송풍기가동

공기중 석면농도측정/ 3F 2-7 (CC6)		공기중 석면농도측정/ 3F 2-6 (CC7)	
비닐내 청소상태 /송풍기가동

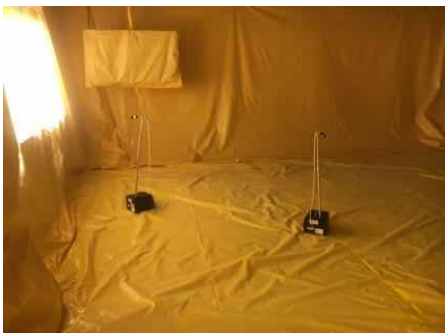
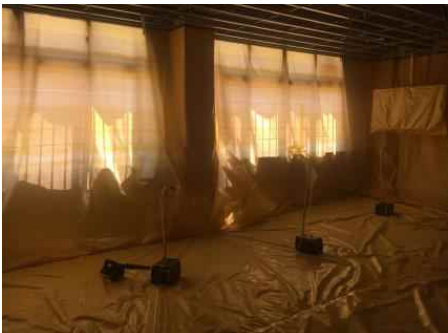
비닐내 청소상태 /송풍기가동

공기중 석면농도측정/ 3F 2-6 (CC8~CC9)		공기중 석면농도측정/ 3F 2-5 (CC10~CC12)

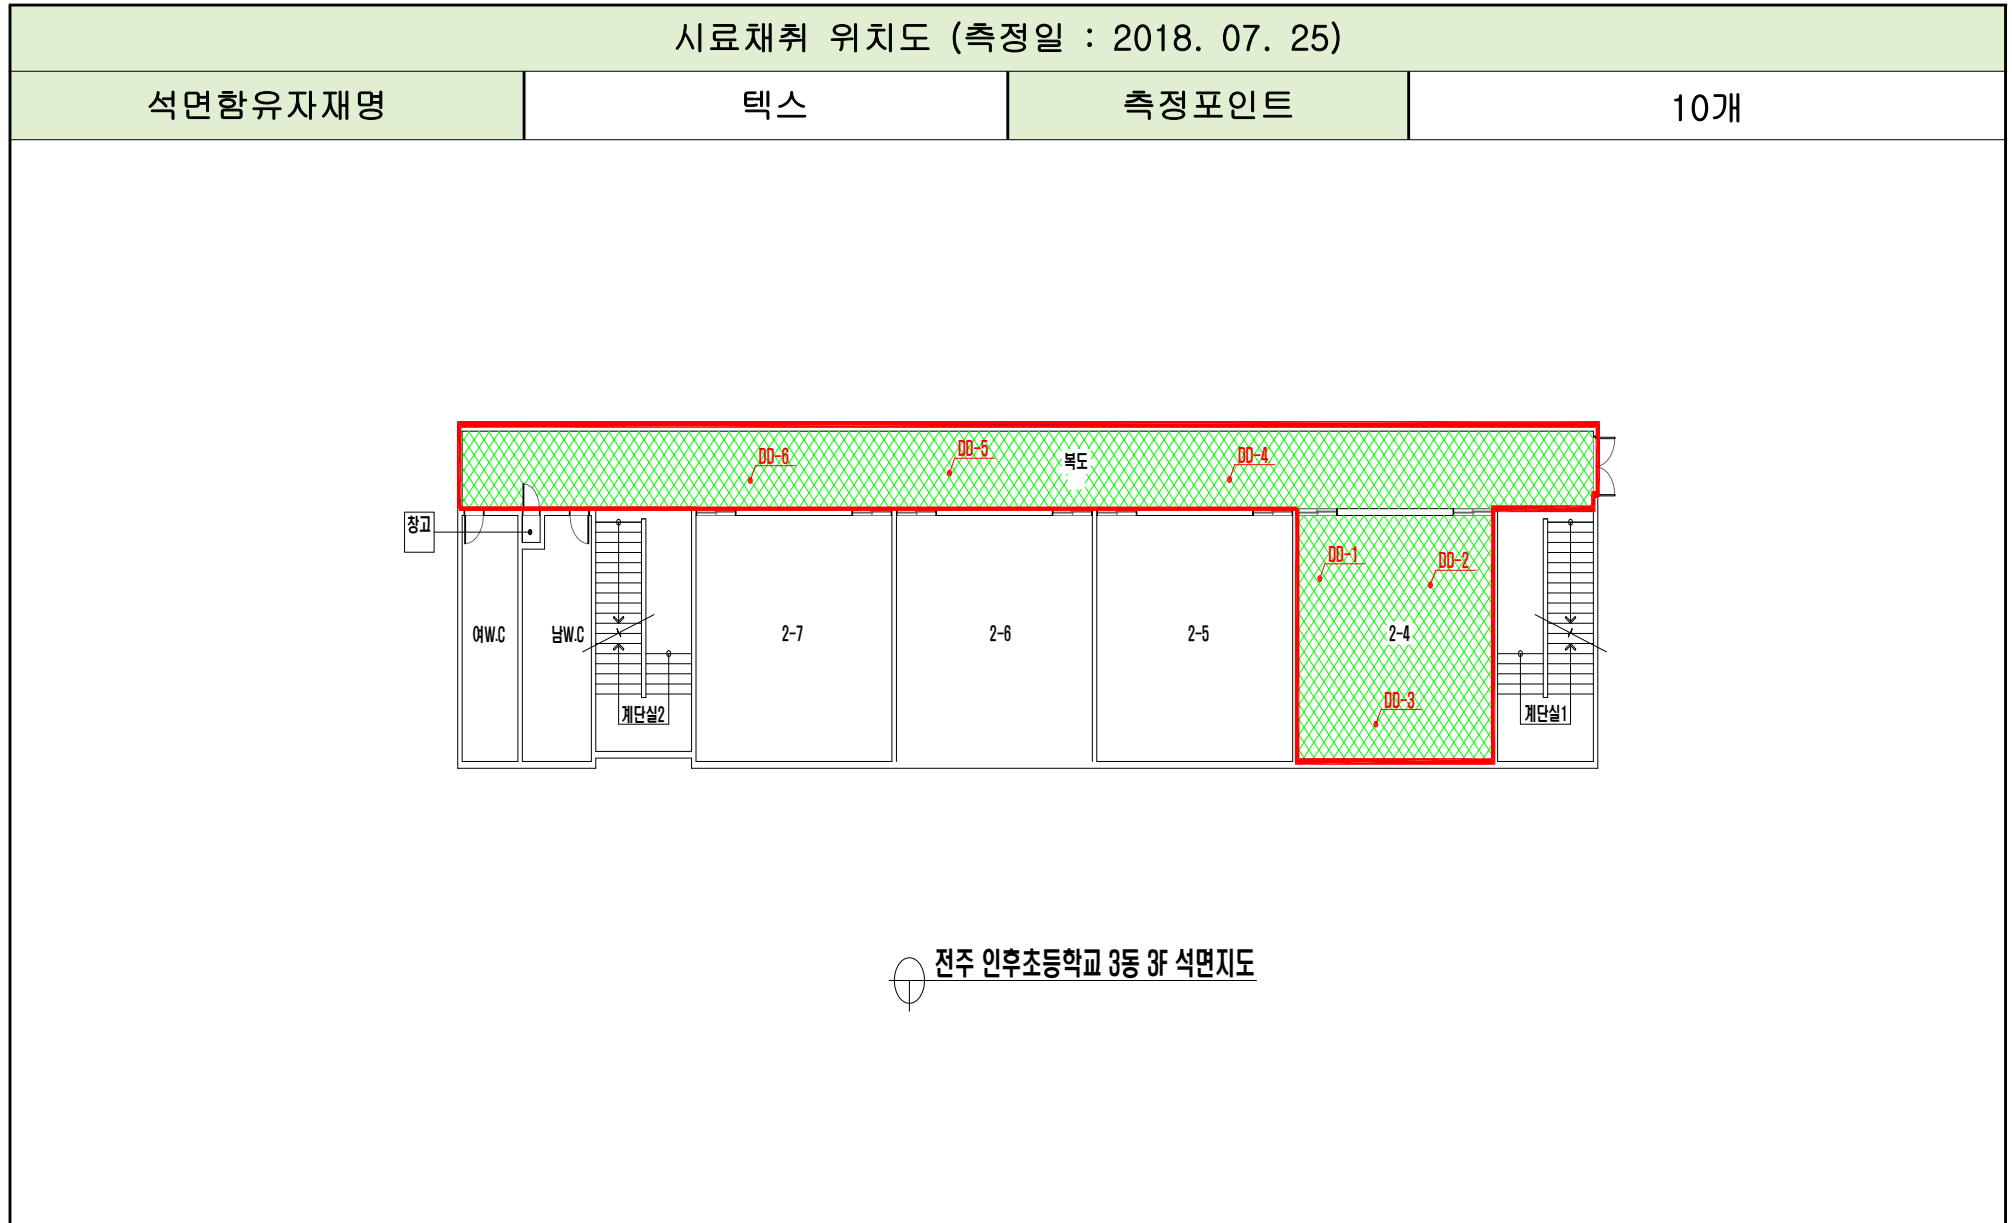
5. 공기 중 시료채취 위치도

분석번호	측정날짜	건물	지점	측정결과(개/cm³)		유량(L/min)	초과여부
20180738	2018.07.25.	3동	3F 2-4	DD-1	0.0039	10(L/min)	기준치 미만
				DD-2	0.0025	10(L/min)	기준치 미만
				DD-3	0.0022	10(L/min)	기준치 미만
			3F 복도	DD-4	0.0034	10(L/min)	기준치 미만
				DD-5	0.0044	10(L/min)	기준치 미만
				DD-6	0.0032	10(L/min)	기준치 미만
			4F 유도부	DD-7	0.0025	10(L/min)	기준치 미만
				DD-8	0.0037	10(L/min)	기준치 미만
				DD-9	0.0037	10(L/min)	기준치 미만
				DD-10	0.0039	10(L/min)	기준치 미만

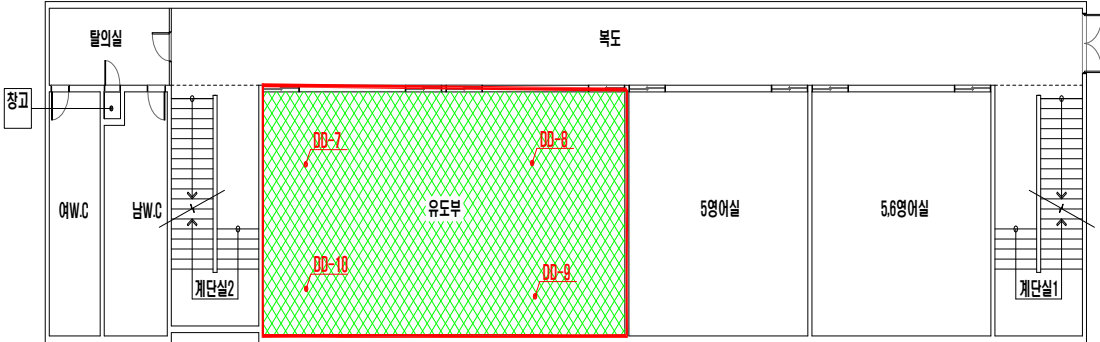
<p style="text-align: center;">전주 인후초등학교 3동 4F 석면지도</p>

시료채취 위치도 (측정일 : 2018. 07. 25)			
석면함유자재명	텍스	측정포인트	10개

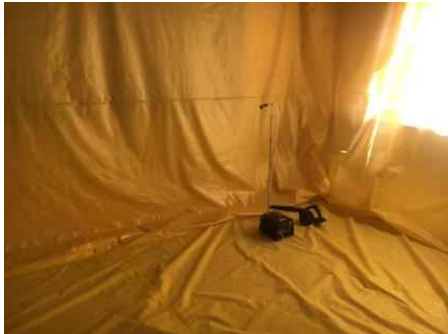
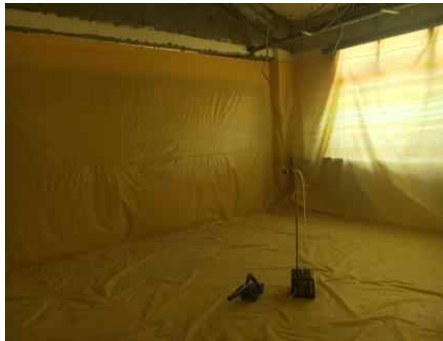
내용	해당 사진	내용	해당 사진
비닐내 청소상태 /송풍기가동	 	비닐내 청소상태 /송풍기가동

공기중 석면농도측정/ 4F 5영어실 (EE1~EE2)		공기중 석면농도측정/ 4F 5영어실 (EE3)	
비닐내 청소상태 /송풍기가동

비닐내 청소상태 /송풍기가동	 
공기중 석면농도측정/ 4F 6영어실 (EE4)		공기중 석면농도측정/ 4F 6영어실 (EE5)	
비닐내 청소상태 /송풍기가동	 	비닐내 청소상태 /송풍기가동	 
공기중 석면농도측정/ 4F 6영어실 (EE6)		공기중 석면농도측정/ 4F 복도 (EE7~8)	
비닐내 청소상태 /송풍기가동	 	-이 하 여 백-	
공기중 석면농도측정/ 4F 복도 (EE9)
