# 인상고등학교 석면지도

2015. 2

인상고등학교

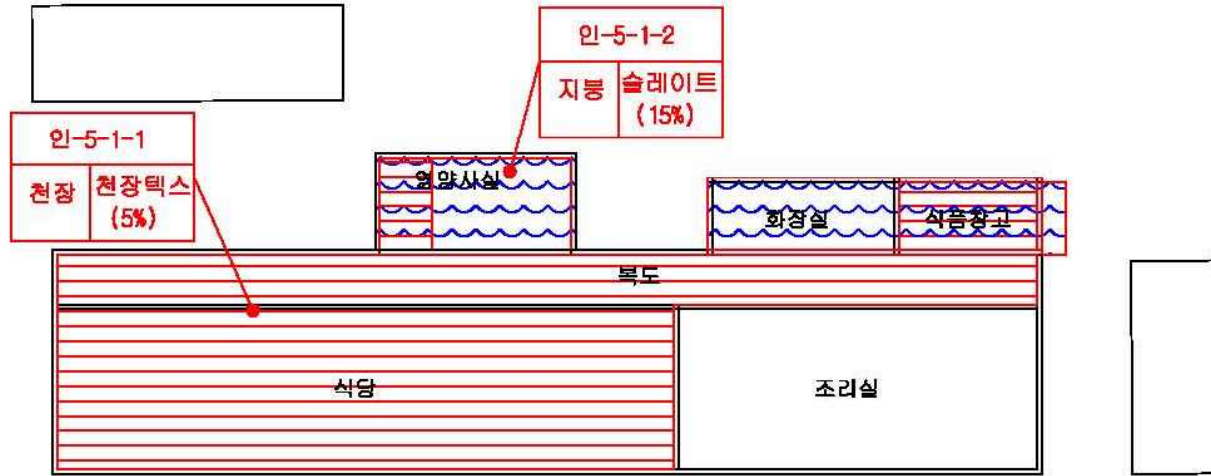
주4 창고  
주5 식당  
주6 화장실

시료번호	채취장소	건축자재	동일물질구역	면적 (㎡)	석면종류	함유량	위해성 평가점수 등급		관리방안
인-5-1-1	천장	천장텍스	식당, 복도, 염양사실, 식품창고	245.00	백석면	5%	8점	낮음	<ul style="list-style-type: none"> <li>● 잠재적으로 손상가능성이 있으며, 인위적인 훼손시 석면노출 위험성 증대</li> <li>● 전기공사, 배관공사 등 건축물 유지보수 공사 시 석면함유 설비(자재)가 비산되지 않도록 작업수행</li> <li>● 석면함유 건축자재 또는 설비에 대한 지속적인 유지관리</li> </ul>
인-5-1-2	천장	슬레이트	염양사실, 식품창고	72.40	백석면	15%	8점	낮음	<ul style="list-style-type: none"> <li>● 석면함유 건축자재를 인위적으로 손상시키지 되지 않도록 관리</li> <li>● 석면함유 건축자재 또는 설비가 손상되었을 경우 즉시 보수 및 비산방지 조치</li> <li>● 석면 함유 건축자재 또는 설비의 취급 및 사용으로 분진이 발생될 경우 호흡보호구 착용</li> </ul>
