## 석면농도측정 결과보고서

석면해체·제거작업 신고번호		익산 - 20190252
신고현장	현장명(공사명·작업명) 이리고현초 석면해체제거공사	전화번호 063-837-0509
	소재지 전라북도 익산시 선화로23길 44(모현동1가, 고현초등학교)	
신고인	석면해체·제거업자명(상호) : 건축법인녹엔지니어링건축사사무소(주)	고용노동부 등록번호 : 3911

## 석면농도측정 결과표

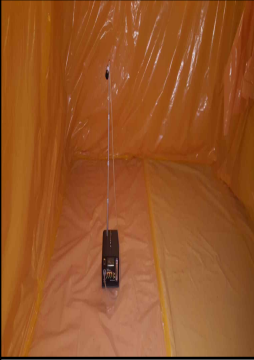
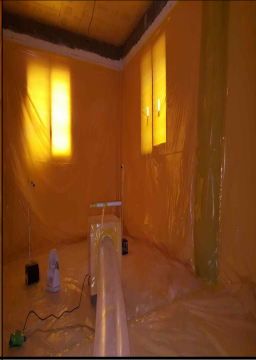
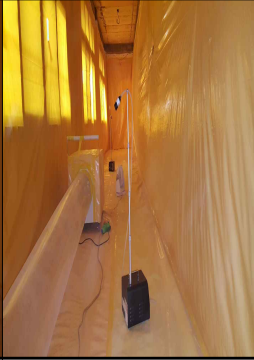
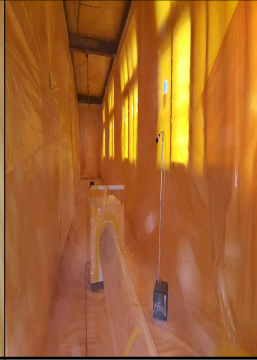
6-3. 측정사진

시료번호	#33	#34,35	#36,37	#38,39
채취위치	3층 공실	3층 학년지원실	3층 복도1	3층 복도1
측정결과	기준치 이하	기준치 이하	기준치 이하	기준치 이하
사진대지

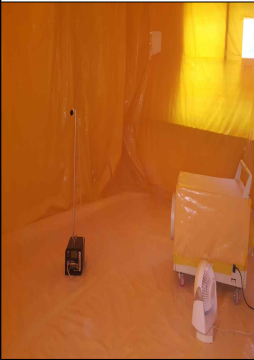
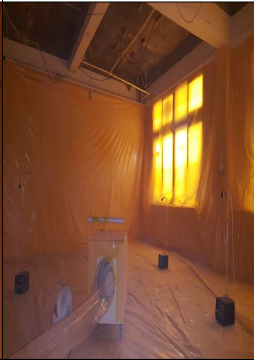
시료번호	#40	#41	#42,43,44	#45,46,47
채취위치	2층 계단실1 복도	2층 도서실 복도	2층 도서실	2층 사랑반
측정결과	기준치 이하	기준치 이하	기준치 이하	기준치 이하
사진대지

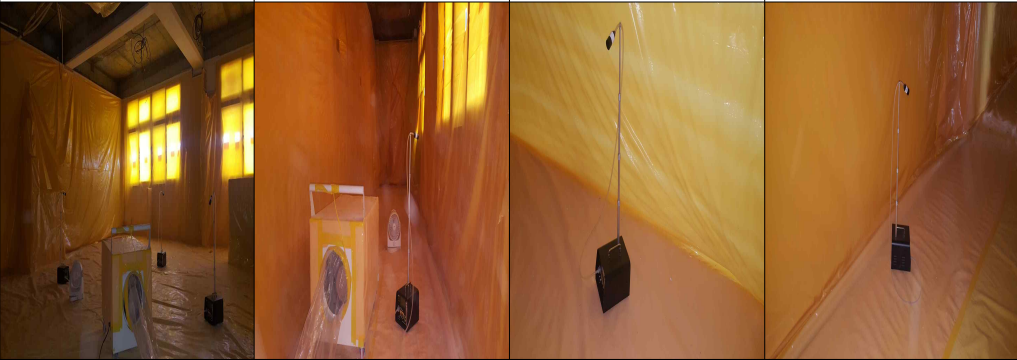
#### 6-4. 측정사진

시료번호	#51,52,53	#54,55,56	#57	#58,59
채취위치	2층 보건교육실	2층 영어실	2층 영어도서실	2층 영어도서실
측정결과	기준치 이하	기준치 이하	기준치 이하	기준치 이하
사진대지	 			
시료번호	#60,61,62	#63	#64	#65
채취위치	2층 영어체험실	2층 복도2	2층 복도2	2층 복도2
측정결과	기준치 이하	기준치 이하	기준치 이하	기준치 이하
사진대지

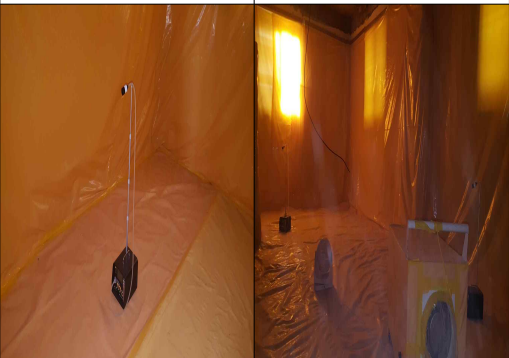
시료번호	#66	#67,68		
채취위치	2층 공실	2층 상담실		
측정결과	기준치 이하	기준치 이하		
사진대지

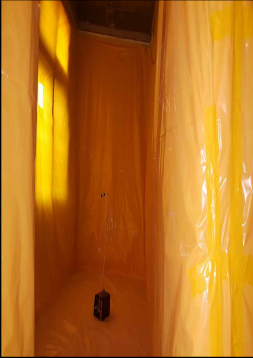
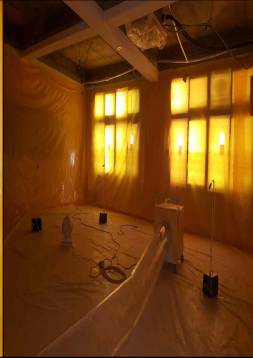
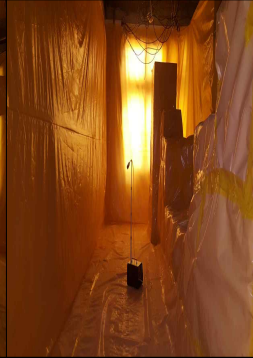
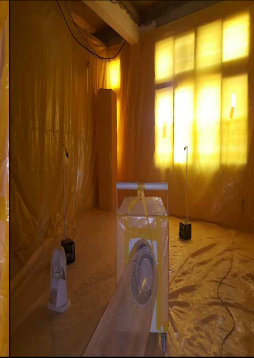
6-5. 측정사진

시료번호	#69	#70,71,72	#73	#74,75
채취위치	1층 미술도구실	1층 예쁜손글씨부	1층 조정실	1층 방송실
측정결과	기준치 이하	기준치 이하	기준치 이하	기준치 이하
사진대지

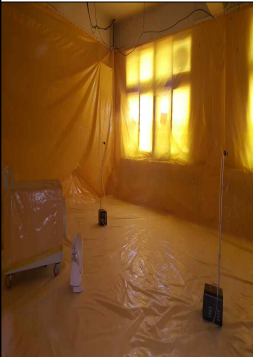
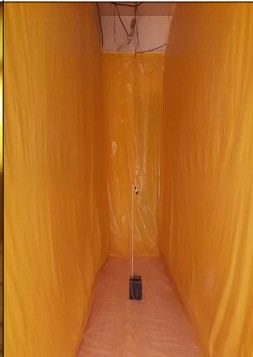
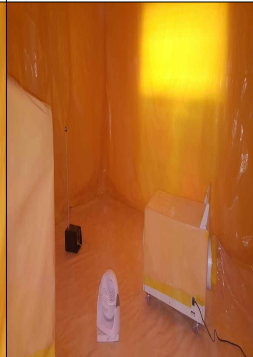
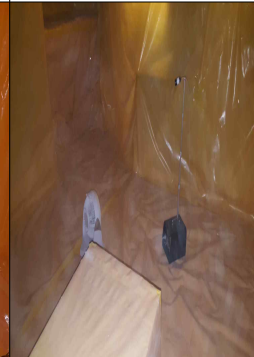
시료번호	#76,77	#78	#79	#80
채취위치	1층 행정실	1층 행정실장실	1층 계단실1 복도	1층 방1
측정결과	기준치 이하	기준치 이하	기준치 이하	기준치 이하
사진대지
