석면지도

[장수고등학교]

2014. 08.

(주) 한국석면관리연구원

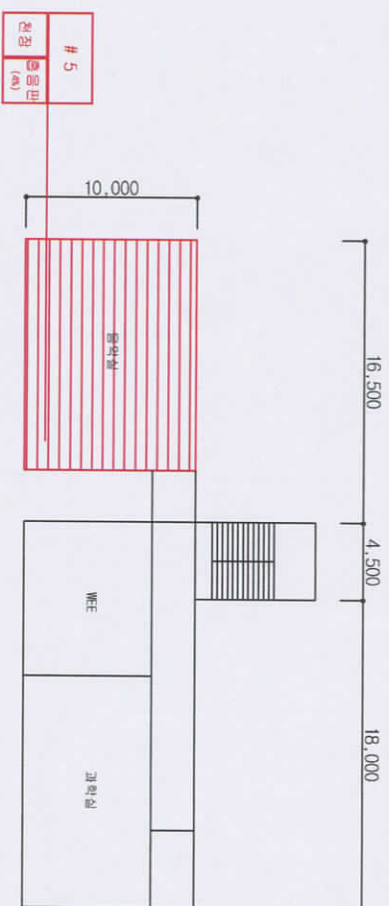
| 시료번호 | 시료채취 위치 | 등일물집구역 (군정부분) | 면적(m ²) | 석면종류 | 함유율(%) | 위해성 평가점수 | 위해성 등급 |
| # 5 | 음악실 | 홀음방 | 135.00 | 백색면 | 4 | 7 | 낮음 |

- 1) 비상상황과 손상이 동시에 있는 경우 손상에 대한 보수
- 2) 간혹차재 또는 설비에 대한 지속적인 유지관리
- 3) 간혹차재 또는 설비가 손상되었을 경우 즉시보수
- 4) 간혹차재를 인위적으로 손상시키지 않도록 한다
- 5) 전기, 배관공사 등 간혹를 유지보수 관리 시 적정인 비손도지 않도록 작업 수행

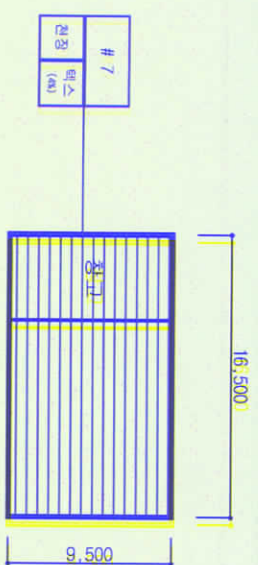
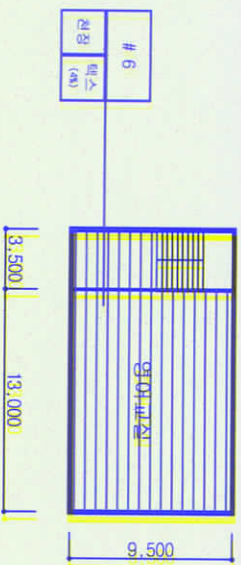
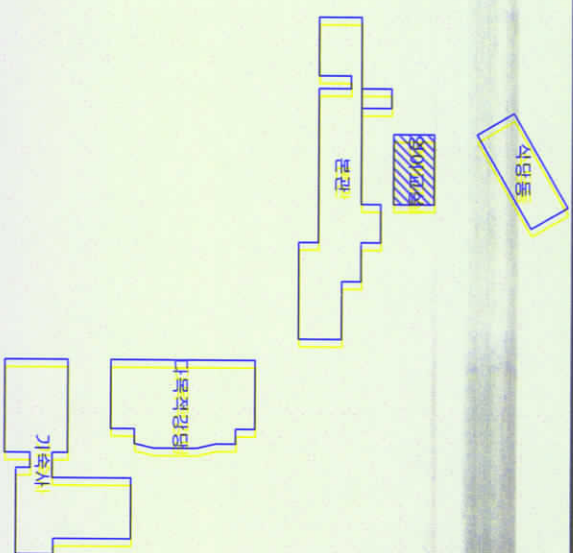
영어교과서 1권 평면도

| 시료번호 | 시료채취 위치 | 건축자재 | 동일물집구역 (군일부군) | 면적 (㎡) | 석면종류 | 함유율 (%) | 위해성 평가점수 | 위해성 등급 | 관 리 방 안 |
| # 7 | 1층 창고 | 텍스 | 창고 | 156.75 | 백색면 | 4 | 3 | 낮음 | 1) 비산성상 손상여부 등시에 있는 경우 손상에 대한 보수 2) 건축자재 또는 설비에 대한 지속적인 유지관리 3) 건축자재 또는 설비가 손상되었을 경우 즉시 보수 4) 건축자재를 인위적으로 손상시키지 않도록 한다 5) 전기, 배관공사 등 건축물 유지보수 공사 시 석면에 비산되지 않도록 작업 수행 |
| # 6 | 2층 영어교실 | 텍스 | 출, 영어교실 | 141.00 | 백색면 | 4 | 8 | 낮음 | |
| # 6 H | 2층 영어교실 | 텍스 | 준비실 | 16.45 | | | 8 | 낮음 | |

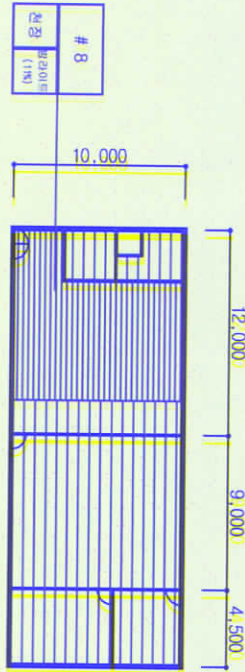
| 시료번호 | 시료채취 위치 | 건축재료 | 동일층침구역 (균질부분) | 면적(m ²) | 석면종류 | 함유율(%) | 위해성 평가점수 | 위해성 등급 |
|---|---|---|---|---|---|---|---|---|
| (구)급식실 | | | | | | | | |
| # 8 | 미술실(구)급식실 | 방라이트 | 미사용 식당 | 173.75 | 백색면 | 11 | 3 | 낮음 |
| # 4 H | 본관 2층 열티실 | 텍스 | 미사용 영양사실, 창고, 미술실 | 79.00 | 백색면 | 4 | 8 | 낮음 |

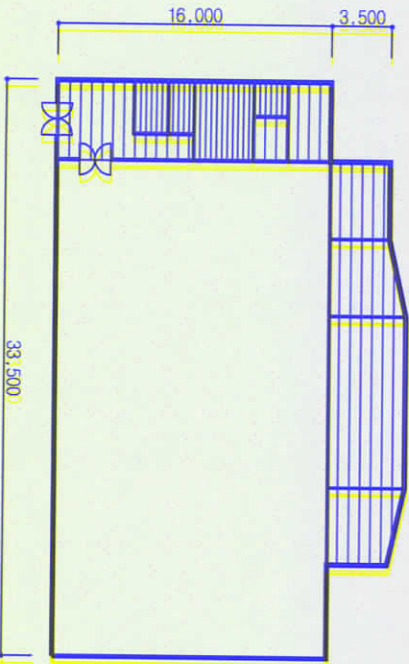
다목적강당 평면도

| 시료번호 | 시료채취 위치 | 건축재료 | 동일층침구역 (균질부분) | 면적(m ²) | 석면종류 | 함유율(%) | 위해성 평가점수 | 위해성 등급 |
|---|---|---|---|---|---|---|---|---|
| 다목적강당 | | | | | | | | |
| # 4 H | 본관 2층 열티실 | 텍스 | 복도, 창고, 탈의실, 준비실, 체육교사실 | 138.50 | 백색면 | 4 | 8 | 낮음 |
| # 8 | 미술실(구)급식실 | 방라이트 | 회강실, 창고, 사위실 | 30.25 | 백색면 | 11 | 8 | 낮음 |
