공기 중 석면 농도 분석

석면분석 보고서 일련번호	측 정 일	2018. 01. 10.
AR.NO.20180171	분 석 일	2018. 01. 10.

■ 시료 채취사진 대장

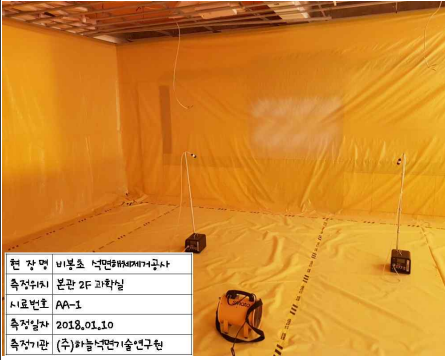
<div> <p>현 장 명 비봉초 석면환경개선공사</p> <p>측정위치 본관 2F 과학실</p> <p>시료번호 AA-1</p> <p>측정일자 2018.01.10</p> <p>측정기관 (주)하늘석면기술연구원</p> </div>

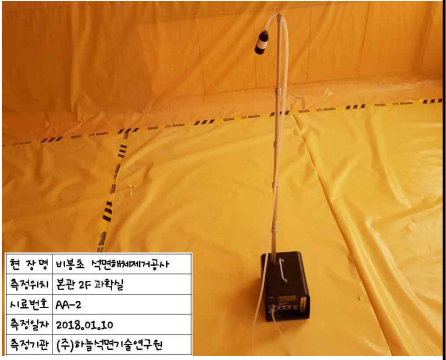
<div> <p>현 장 명 비봉초 석면환경개선공사</p> <p>측정위치 본관 2F 과학실</p> <p>시료번호 AA-2</p> <p>측정일자 2018.01.10</p> <p>측정기관 (주)하늘석면기술연구원</p> </div>

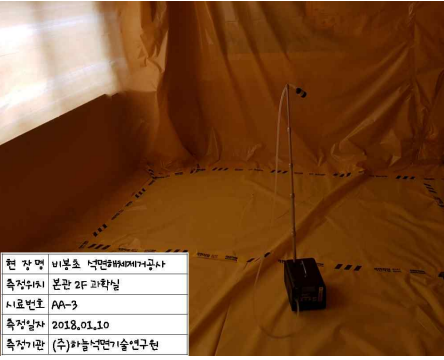
<div> <p>현 장 명 비봉초 석면환경개선공사</p> <p>측정위치 본관 2F 과학실</p> <p>시료번호 AA-3</p> <p>측정일자 2018.01.10</p> <p>측정기관 (주)하늘석면기술연구원</p> </div>	
시 료 번 호	AA-4	시 료 번 호	AA-5	시 료 번 호	AA-6
시료채취부위	본관 2F 자료실	시료채취부위	본관 2F 자료실	시료채취부위	본관 2F 3학년
분 석 결 과	석면 0.01개/cm ³ 미만	분 석 결 과	석면 0.01개/cm ³ 미만	분 석 결 과	석면 0.01개/cm ³ 미만

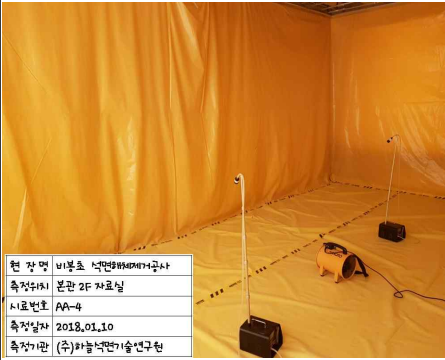
<div> <p>현 장 명 비봉초 석면환경개선공사</p> <p>측정위치 본관 2F 자료실</p> <p>시료번호 AA-4</p> <p>측정일자 2018.01.10</p> <p>측정기관 (주)하늘석면기술연구원</p> </div>

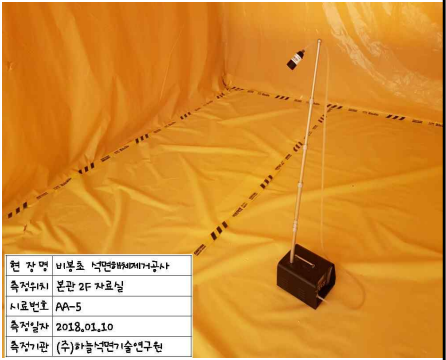
<div> <p>현 장 명 비봉초 석면환경개선공사</p> <p>측정위치 본관 2F 자료실</p> <p>시료번호 AA-5</p> <p>측정일자 2018.01.10</p> <p>측정기관 (주)하늘석면기술연구원</p> </div>

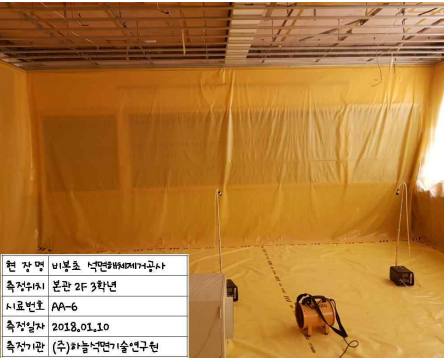
<div> <p>현 장 명 비봉초 석면환경개선공사</p> <p>측정위치 본관 2F 3학년</p> <p>시료번호 AA-6</p> <p>측정일자 2018.01.10</p> <p>측정기관 (주)하늘석면기술연구원</p> </div>

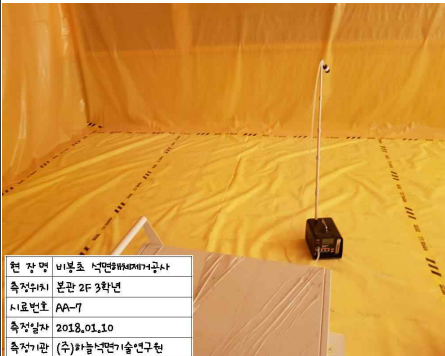
<div> <p>현 장 명 비봉초 석면환경개선공사</p> <p>측정위치 본관 2F 3학년</p> <p>시료번호 AA-7</p> <p>측정일자 2018.01.10</p> <p>측정기관 (주)하늘석면기술연구원</p> </div>

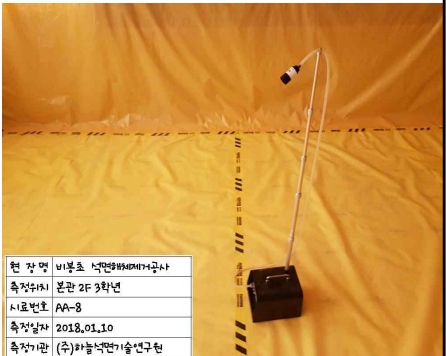
<div> <p>현 장 명 비봉초 석면환경개선공사</p> <p>측정위치 본관 2F 3학년</p> <p>시료번호 AA-8</p> <p>측정일자 2018.01.10</p> <p>측정기관 (주)하늘석면기술연구원</p> </div>

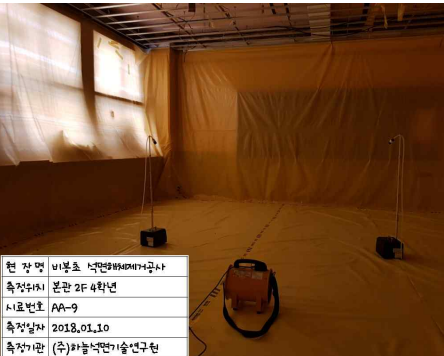
<div> <p>현 장 명 비봉초 석면환경개선공사</p> <p>측정위치 본관 2F 4학년</p> <p>시료번호 AA-9</p> <p>측정일자 2018.01.10</p> <p>측정기관 (주)하늘석면기술연구원</p> </div>

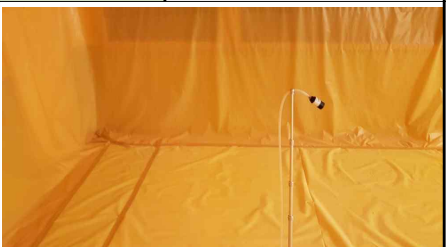
<div data-bbox="571 1270 762 1373"> <p>현 장 명 비봉초 석면조사대상교사</p> <p>측정위치 본관 2F 5학년</p> <p>시료번호 AA-14</p> <p>측정일자 2018.01.10</p> <p>측정기관 (주)하늘석면기술연구원</p> </div>

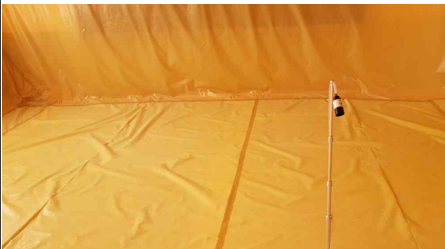
<div data-bbox="119 1863 311 1966"> <p>현 장 명 비봉초 석면조사대상교사</p> <p>측정위치 본관 2F 6학년</p> <p>시료번호 AA-16</p> <p>측정일자 2018.01.10</p> <p>측정기관 (주)하늘석면기술연구원</p> </div>

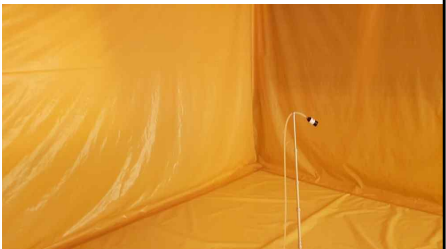
<div data-bbox="571 1863 762 1966"> <p>현 장 명 비봉초 석면조사대상교사</p> <p>측정위치 본관 2F 6학년</p> <p>시료번호 AA-17</p> <p>측정일자 2018.01.10</p> <p>측정기관 (주)하늘석면기술연구원</p> </div>

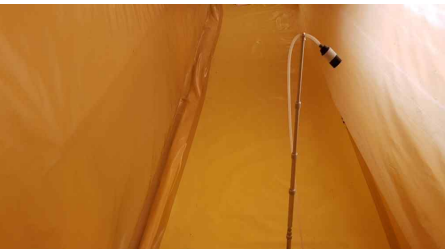
<div data-bbox="1023 1863 1214 1966"> <p>현 장 명 비봉초 석면조사대상교사</p> <p>측정위치 본관 2F 복도/계단</p> <p>시료번호 AA-18</p> <p>측정일자 2018.01.10</p> <p>측정기관 (주)하늘석면기술연구원</p> </div>

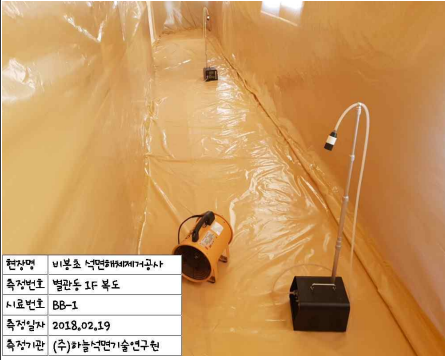
<div> 현장명 비봉초 석면방해대책공사 측정번호 별관동 1F 복도 시료번호 BB-1 측정일자 2018.02.19 측정기관 (주)하늘석면기술연구원 </div>

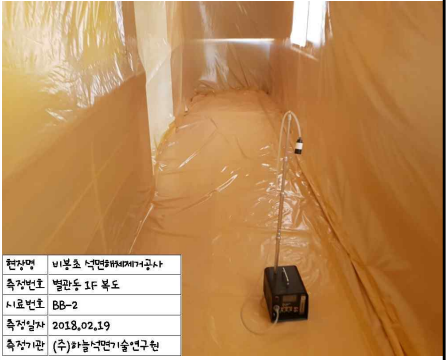
<div> 현장명 비봉초 석면방해대책공사 측정번호 별관동 1F 복도 시료번호 BB-2 측정일자 2018.02.19 측정기관 (주)하늘석면기술연구원 </div>

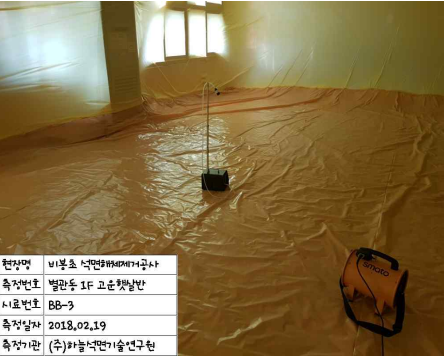
<div> 현장명 비봉초 석면방해대책공사 측정번호 별관동 1F 고운햇살반 시료번호 BB-3 측정일자 2018.02.19 측정기관 (주)하늘석면기술연구원 </div>	
시 료 번 호	BB-4	시 료 번 호	BB-5	시 료 번 호	BB-6
시료채취부위	별관동 1F 고운햇살반	시료채취부위	별관동 1F 고운햇살반	시료채취부위	별관동 1F 도서실
분 석 결 과	석면 0.01개/cm ³ 미만	분 석 결 과	석면 0.01개/cm ³ 미만	분 석 결 과	석면 0.01개/cm ³ 미만

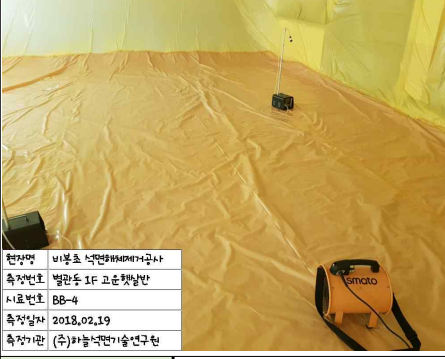
<div> 현장명 비봉초 석면방해대책공사 측정번호 별관동 1F 고운햇살반 시료번호 BB-4 측정일자 2018.02.19 측정기관 (주)하늘석면기술연구원 </div>

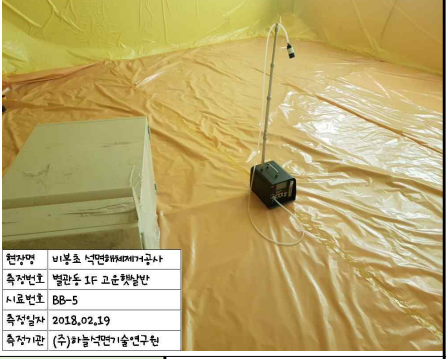
<div> 현장명 비봉초 석면방해대책공사 측정번호 별관동 1F 고운햇살반 시료번호 BB-5 측정일자 2018.02.19 측정기관 (주)하늘석면기술연구원 </div>

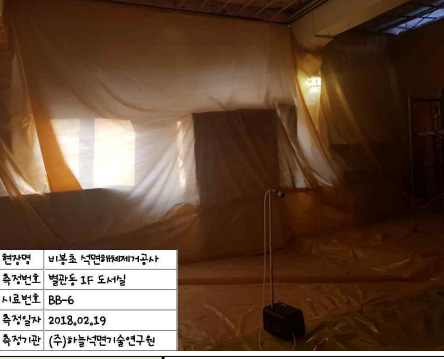
<div> 현장명 비봉초 석면방해대책공사 측정번호 별관동 1F 도서실 시료번호 BB-6 측정일자 2018.02.19 측정기관 (주)하늘석면기술연구원 </div>

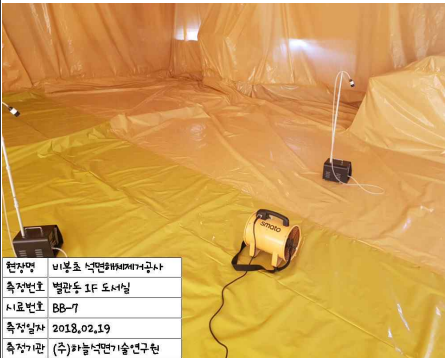
<div> 현장명 비봉초 석면방해대책공사 측정번호 별관동 1F 도서실 시료번호 BB-7 측정일자 2018.02.19 측정기관 (주)하늘석면기술연구원 </div>

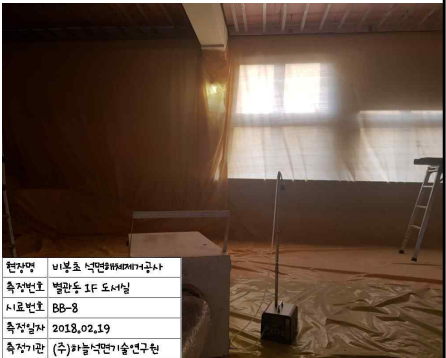
<div> 현장명 비봉초 석면방해대책공사 측정번호 별관동 1F 도서실 시료번호 BB-8 측정일자 2018.02.19 측정기관 (주)하늘석면기술연구원 </div>

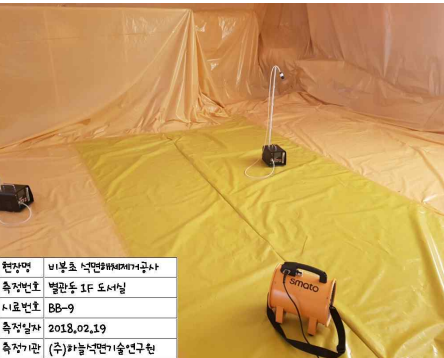
<div> 현장명 비봉초 석면방해대책공사 측정번호 별관동 1F 도서실 시료번호 BB-9 측정일자 2018.02.19 측정기관 (주)하늘석면기술연구원 </div>

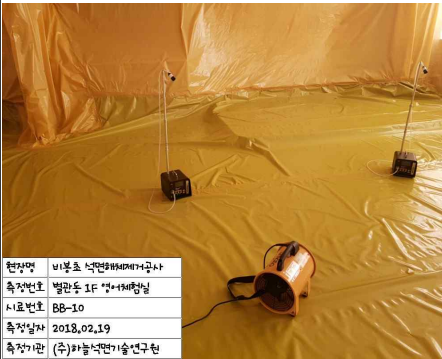
<div><div>현장명</div><div>비봉초 석면정화공사대거공사</div><div>측정번호</div><div>별관동 1F 영어체험실</div><div>시료번호</div><div>BB-10</div><div>측정일자</div><div>2018.02.19</div><div>측정기관</div><div>(주)카를식면기술연구원</div></div>

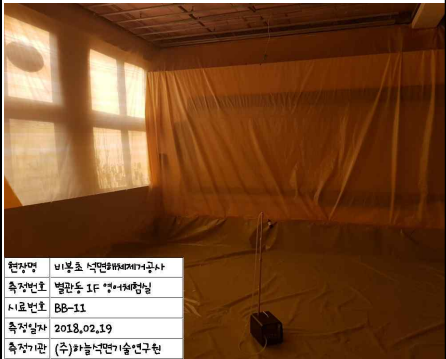
<div><div>현장명</div><div>비봉초 석면정화공사대거공사</div><div>측정번호</div><div>별관동 1F 영어체험실</div><div>시료번호</div><div>BB-11</div><div>측정일자</div><div>2018.02.19</div><div>측정기관</div><div>(주)카를식면기술연구원</div></div>

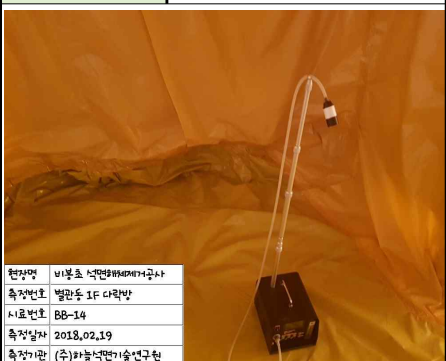
<div><div>현장명</div><div>비봉초 석면정화공사대거공사</div><div>측정번호</div><div>별관동 1F 다락방</div><div>시료번호</div><div>BB-14</div><div>측정일자</div><div>2018.02.19</div><div>측정기관</div><div>(주)카를식면기술연구원</div></div>
