# 갈담초등학교 석면지도

임실  
갈담초등학교

배치도

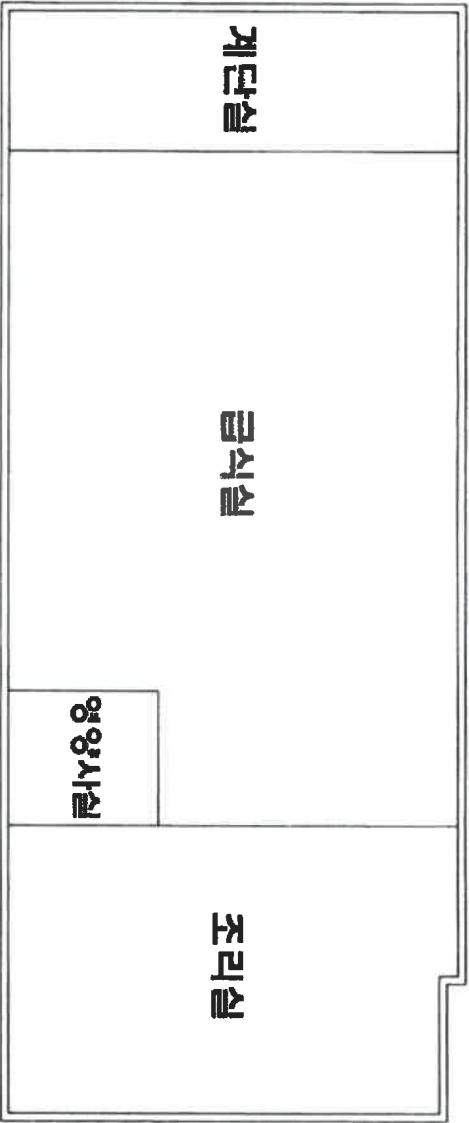
# 2동 (급식소)

시료번호	채취 장소	건축자재	동일물질구역	면적 (㎡)	석면 종류	함유량	위해성 평가점수 등급	관리방안
------	-------	------	--------	--------	-------	-----	-------------	------

해당 시료 없음
