건축물 석면 지도

[주산초등학교(행정동)]

전북 부안군 주산면 주산초교길 86-11

*도면번호 : 14-11-13-01

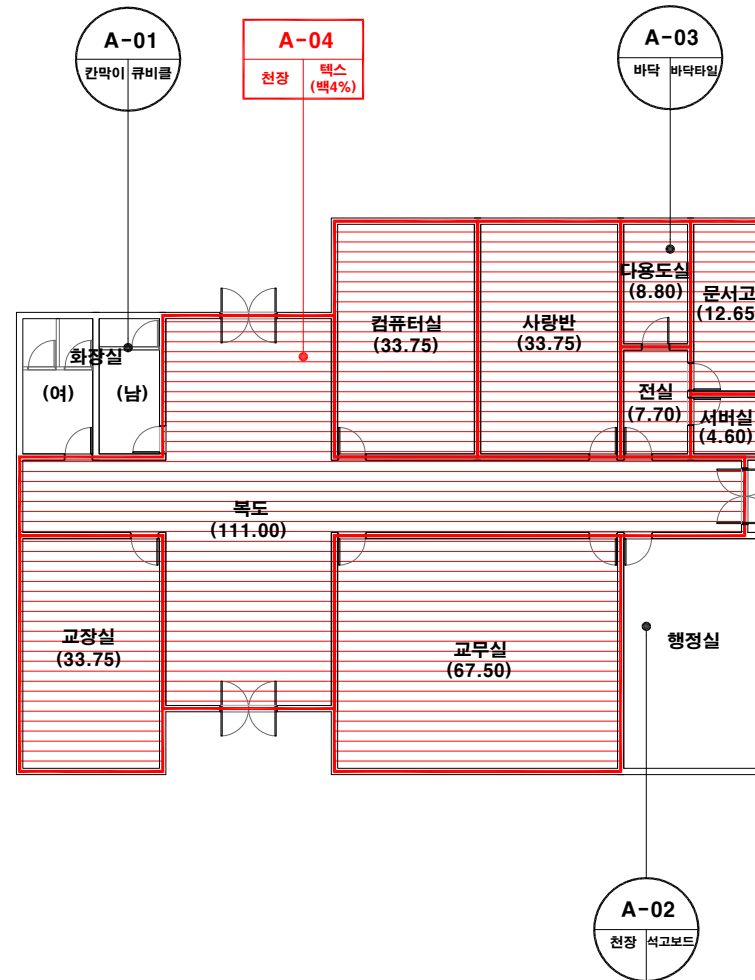
건축자재별 그림 범위

시료 번호	시료 채취 위치	건축 자재	동일 물질 구역	면적(m ²), 부피(m ³), 길이(m)	석면 종류	석면 함유량(%)	위해성 평가 점수	위해성 등급	관리 방안
A-04	복도 천장	텍스	컴퓨터실, 사랑반, 다용도실, 전실, 문서고, 서버실, 복도, 교장실, 교무실 천장	313.50 m ²	백석면	4%	9	낮음	<석면함유 건축자재의 잠재적인 손상 가능성이 낮은 상태> 1)비산성과 손상이 동시에 있는 경우 손상에 대한 보수 2)석면함유 건축자재 또는 설비에 대한 지속적인 유지관리 3) 석면함유 건축자재 또는 설비가 손상되었을 경우 즉시 보수 4)석면함유 건축자재를 인위적으로 손상시키지 않도록 함 5) 전기공사, 배선공사등 건축물 유지보수 공사시 석면함유설비 또는 자재가 훼손되어 석면이 비산되지 않도록 작업수행
