건축물 석면 지도

[주산초등학교(다목적교실)]

전북 부안군 주산면 주산초교길 86-11

*건축물명 : 주산초등학교 (다목적교실)
*건축물 소재지 : 전북 부안군 주산면 주산초교길 86-11
*도면번호 : 14-11-13-01

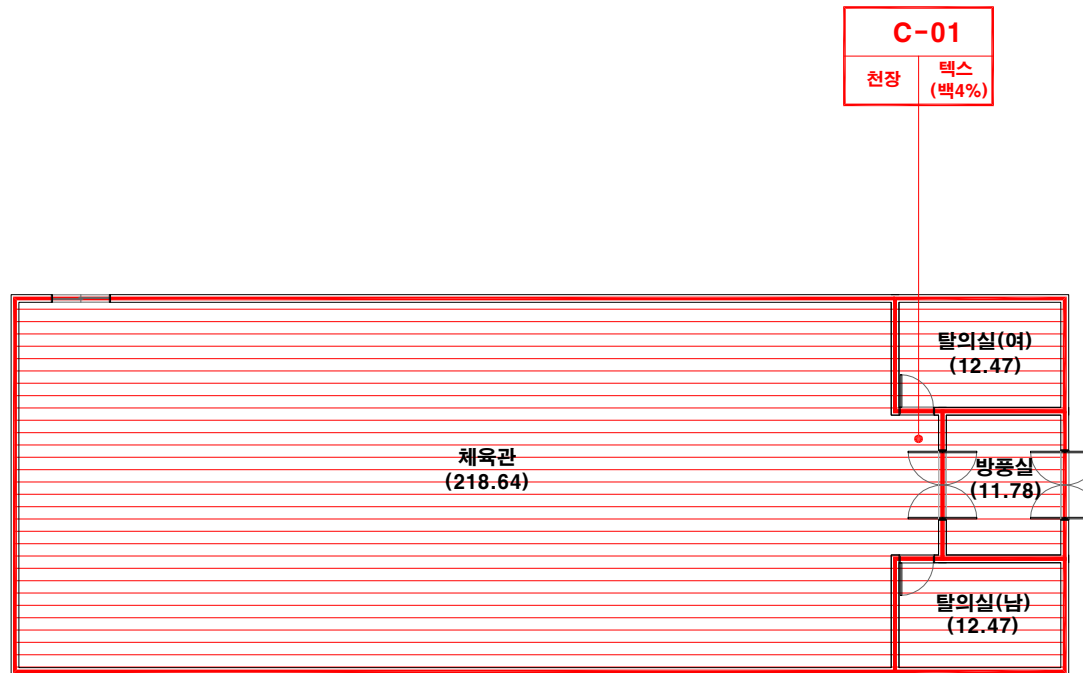
주산초등학교(다목적교실)

시료 번호	시료 채취 위치	건축 자재	동일 물질 구역	면적(m ²), 부피(m ³), 길이(m)	석면 종류	석면 함유량(%)	위해성 평가 점수	위해성 등급	관리 방안
C-01	체육관 천장	텍스	체육관, 탈의실(남,여), 방통실 천장	255.36 m ²	백석면	4%	7	낮음	<석면함유 건축자재의 잠재적인 손상 가능성이 낮은 상태> 1)비산성과 손상이 동시에 있는 경우 손상에 대한 보수 2)석면함유 건축자재 또는 설비에 대한 지속적인 유지관리 3) 석면함유 건축자재 또는 설비가 손상되었을 경우 즉시 보수 4)석면함유 건축자재를 인위적으로 손상시키지 않도록 함 5) 전기공사, 배선공사등 건축물 유지보수 공사시 석면함유설비 또는 자재가 훼손되어 석면이 비산되지 않도록 작업수행
