남원도통초 외1교(남원여고) 석면
사전 검증용역 [남원여고]

석면조사

결과보고서

건축물명 (설비명)	남원여자고등학교-생활관	건축 (설치)년도	1970. 12. 30
위치 (소재지)	전북 남원시 광천북길 229-11	연면적 (㎡), 부피 (㎡) 또는 길이 (m)	11,969.27㎡
구조	철근콘크리트	용도	교육연구시설
조사범위	석면지도 참조.		
조사 제외 부분 (상세범위 /사유)	석면지도 참조.

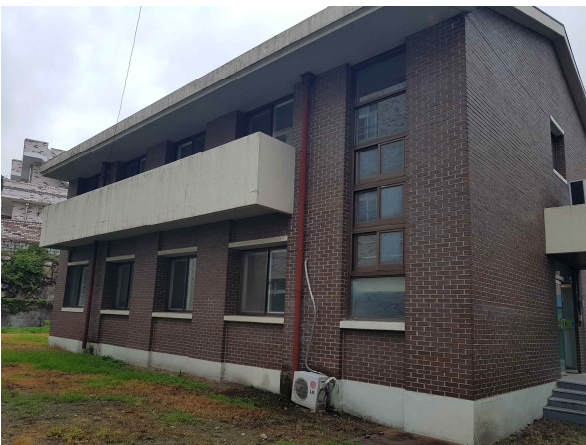
다. 전경사진 예비조사결과

<div style="display: flex; align-items: center;"> <div style="writing-mode: vertical-rl; text-orientation: upright; padding-right: 10px;">예비조사</div> <div> <ul style="list-style-type: none"> - 지상1층 기능실 - 천장 석고보드/목재/텍스/철재 벽 콘크리트/타일 바닥 비닐장판/비닐타일 확인. - 지상2층 기능실 - 천장 석고보드/목재/텍스/철재 벽 콘크리트/타일 바닥 비닐장판/비닐타일 확인. </div> </div>
---	---

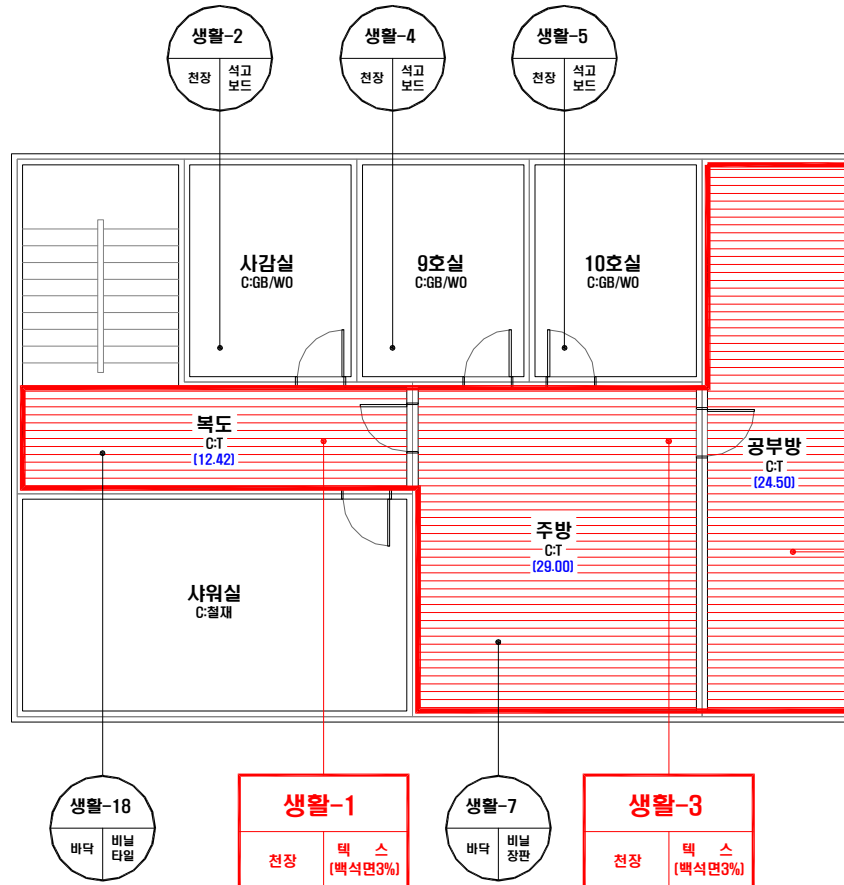
동명 (설비명)	층(부분)	자재성상	석면검출 기능공간명	석면함유물질 양 (면적,부피 또는 길이)	
남원여자 고등학교	지상1층	천장재 (텍스)	복도/주방/공부방	65.92	m²
	지상2층	천장재 (텍스)	복도	37.84	m²
			-이하여백-		
합 계				103.76	m²

공사 시, 본 결과서에 포함되지 않은 석면함유의심 물질이나 구역이 있을 시 즉각 작업을 중지하고, 석면스토리(주)로 통보하여 재조사를 실시한 후 작업을 진행하여야 한다.

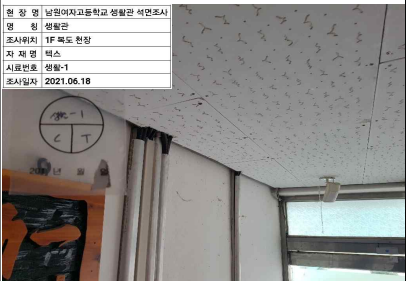
시료 번호	위 치	시료 설명	분 석 결 과			판 정	고형시료 채취 사진
			외관	기타물질	석면		
생활-1	1F 복도 천장	텍 스	회색 비섬유 상 동일 성질	비섬유	검출	백석면 3%	<div>원 장 명 남원여자고등학교 생활관 석면조사</div> <div>명 칭 생활관</div> <div>조사위치 1F 복도 천장</div> <div>자 재 명 텍스</div> <div>시료번호 생활-1</div> <div>조사일자 2021.06.18</div>

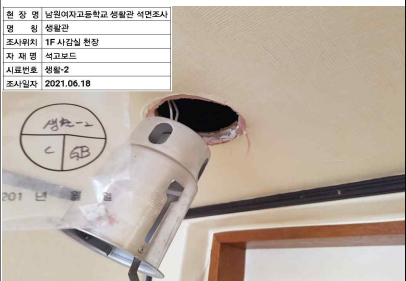
생활-2	1F 사감실 천장	텍 스	회색 비섬유 상 동일 성질	비섬유	불검출	-	<div>원 장 명 남원여자고등학교 생활관 석면조사</div> <div>명 칭 생활관</div> <div>조사위치 1F 사감실 천장</div> <div>자 재 명 석고보드</div> <div>시료번호 생활-2</div> <div>조사일자 2021.06.18</div>

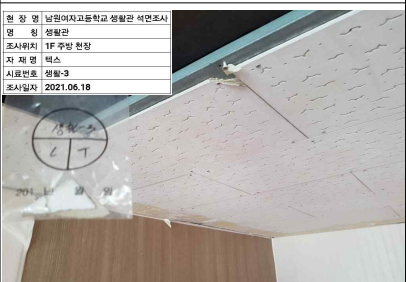
생활-3	1F 주방 천장	텍 스	회색 비섬유 상 동일 성질	비섬유	검출	백석면 3%	<div>원 장 명 남원여자고등학교 생활관 석면조사</div> <div>명 칭 생활관</div> <div>조사위치 1F 주방 천장</div> <div>자 재 명 텍스</div> <div>시료번호 생활-3</div> <div>조사일자 2021.06.18</div>

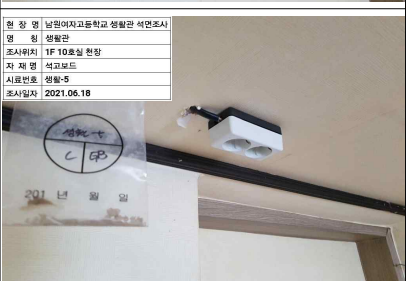
생활-5	1F 10호실 천장	비닐 타일	회색 비섬유 상 동일 성질	비섬유	불검출	-	<div>원 장 명 남원여자고등학교 생활관 석면조사</div> <div>명 칭 생활관</div> <div>조사위치 1F 10호실 천장</div> <div>자 재 명 석고보드</div> <div>시료번호 생활-5</div> <div>조사일자 2021.06.18</div>

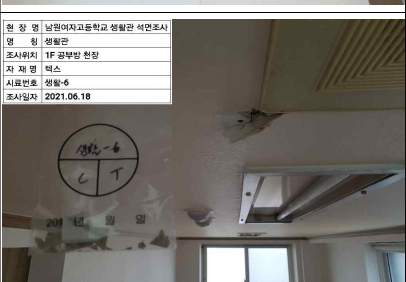
생활-6	1F 공부방 천장	텍 스	회색 비섬유 상 동일 성질	비섬유	검출	백석면 3%	<div>원 장 명 남원여자고등학교 생활관 석면조사</div> <div>명 칭 생활관</div> <div>조사위치 1F 공부방 천장</div> <div>자 재 명 텍스</div> <div>시료번호 생활-6</div> <div>조사일자 2021.06.18</div>

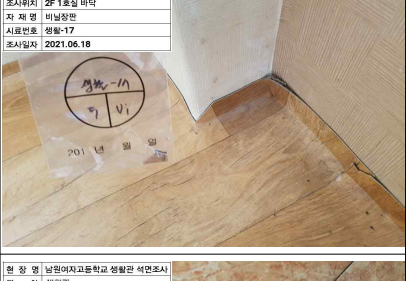
생활-17	2F 1호실 바닥	비닐 장판	회색 비섬유 상 동일 성질	비섬유	불검출	-	<div> <div>원 장 명 남원여자고등학교 생활관 석면조사</div> <div>명 칭 생활관</div> <div>조사위치 2F 1호실 바닥</div> <div>자 재 명 비닐장판</div> <div>시료번호 생활-17</div> <div>조사일자 2021.06.18</div> </div>

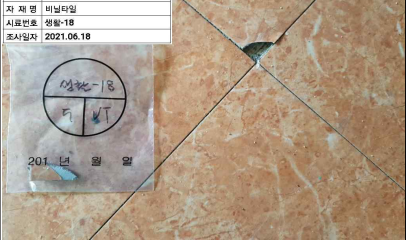
생활-18	1F 복도 바닥	비닐 타일	회색 비섬유 상 동일 성질	비섬유	불검출	-	<div> <div>원 장 명 남원여자고등학교 생활관 석면조사</div> <div>명 칭 생활관</div> <div>조사위치 1F 복도 바닥</div> <div>자 재 명 비닐타일</div> <div>시료번호 생활-18</div> <div>조사일자 2021.06.18</div> </div>

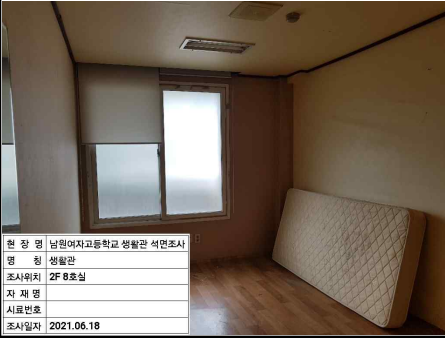
실명		2F 8호실
조사 결과		석면함유자재없음
석면함유자재	위 치	-
	자 재 명	-
	특이사항	-

원 장 명	남원여자고등학교 생활관 석면조사
명 칭	생활관
조사위치	2F 8호실
자 재 명	
시료번호	
조사일자	2021.06.18
