# 산업안전보건 소식지

전라북도교육청  
[인성건강과]

2022년  
10월

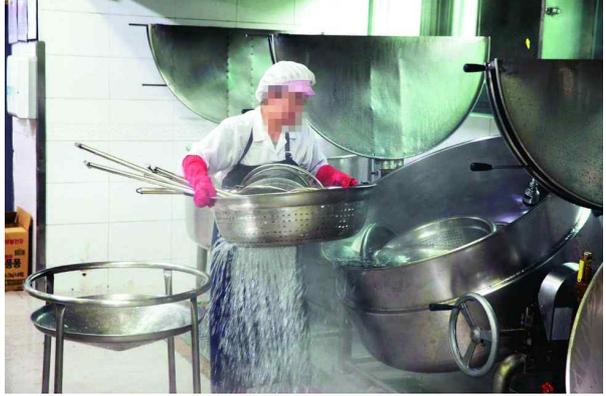
상해부위	우측 발등, 발목	
학교(기관)	중학교	
재해직종	조리실무사	
경 력	5년 5월	
재해내용	열탕 소독 중 식기를 회전국솥에서 꺼내어 옮기는 과정에서 뜨거운 물이 장화속으로 들어가 화상	
재발방지 대 책	<ol style="list-style-type: none"> <li>1. 앞치마가 장화 발목 부분까지 충분히 내려오도록 착용</li> <li>2. 앞치마가 말아 올라 장화가 노출되지 않도록 한다.</li> <li>3. 끓인 물은 반드시 식힌 후 이동, 보관시 덮개있는 용기에 보관</li> <li>4. 뜨거운 국물 운반, 수저 등 열탕 후 운반시 2인1조로 운반</li> <li>5. 작업 전 안전보건교육 및 작업 중 안전보건수칙 준수</li> </ol>

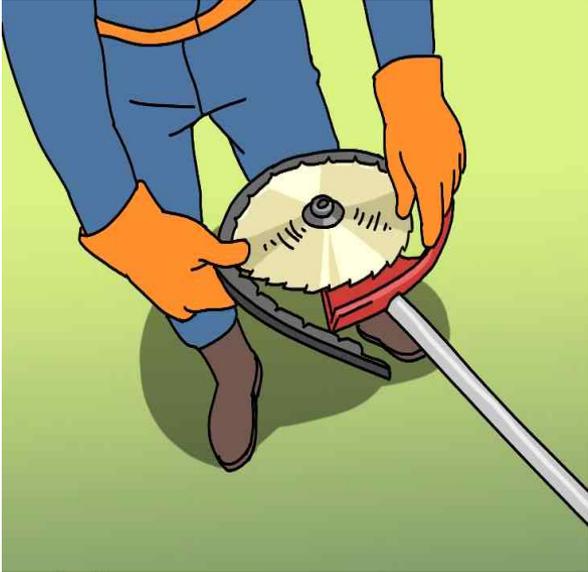
상해부위	우측 검지	
학교(기관)	중학교	
재해직종	시설관리원	
경 력	4년 10월	
재해내용	화단 예초 작업 후 예초기 날을 교체하려던 중 날에 손을 베임	
재발방지 대 책	<ol style="list-style-type: none"> <li>1. 금속 칼날이 아닌 나일론 칼날을 사용하는 예초기로 교체</li> <li>2. 작업 전 반드시 안면보호구, 보호안경, 무릎보호대, 안전화, 장갑 등 보호 장비 철저히 착용</li> <li>3. 작업 중 예초기 칼날에 이물질이 끼었거나 예초기 칼날을 교체할 시에 반드시 예초기 동력을 완전히 차단한 상태에서 장갑을 낀 후 교체</li> <li>4. 예초작업 전 안전수칙을 철저히 준수하도록 수시 예방 교육 실시</li> </ol>

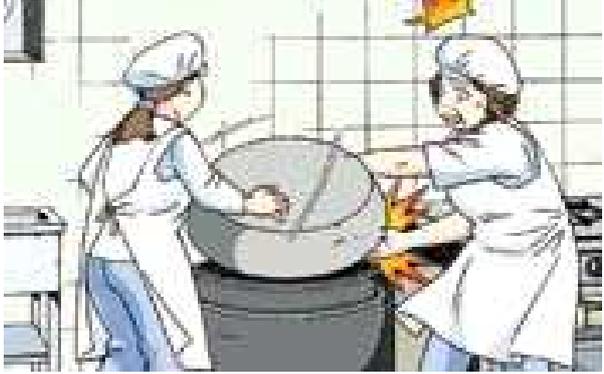
상해부위	좌측 손뚱 상해	
학교(기관)	초등학교	
재해직종	조리실무사	
경 력	12년 2월	
재해내용	<p>볶음밥을 조리하기 위해 동료 작업자와 작은 솥에 밥을 담아 운반하여 큰 솥에 밥을 얹어서 볶는 중 솥과 솥 사이에 끼어 검지와 중지를 다칩</p>	
재발방지 대    책	<p>1. 다른 솥으로 옮기는 작업은 대형 주걱 등 작업도구 활용                  2. 중량물 취급 시 주의사항 등 교육실시                  3. 인력 운반 시 주의 작업 및 운반도구 활용 교육 실시                  4. 안전보호구(고무장갑, 팔토시, 보호안경) 필히 착용</p> <div style="display: flex; justify-content: space-around; align-items: center;"> <div style="text-align: center;">

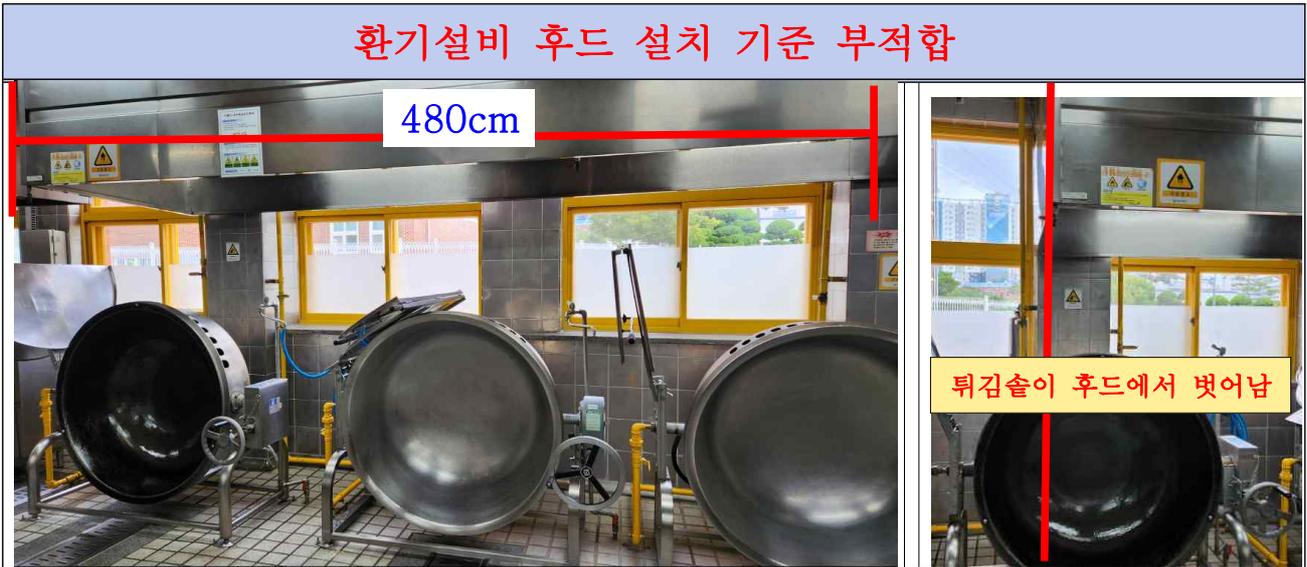
- 유해·위험요인
  - 회전솥 후드 폭이 480cm로 고용노동부 환기설비 설치 가이드 기준 1.8m 보다 2배 이상 초과하여 배기 효율이 낮아 조리실 환기에 부적합
    - 튀김솥, 회전국솥 후드 폭 480\*130 배기 개구면 1개 (부적합)
    - 볶음솥, 부침조리대 후드 폭 280\*130 배기 개구면 1개 (부적합)
  - 튀김솥이 후드를 벗어나 설치되어 조리흠이 배기되지 않고 조리실에 체류되어 조리실무사의 호흡기 질환 발생이 우려됨

- 개선책
  - 후드 폭이 1.8m를 초과하는 경우 덕트 2개를 연결하거나, 후드를 2개로 분리 설치
  - 조리흠이 가장 많이 발생하는 튀김솥 후드를 별도 설치하여 쾌적한 작업장 조성
- 학교 의견

학교 자체 재원으로 추진하기 어려운 여건 개선 사업으로 2023년도 교육비특별회계 제1회 추가경정예산에 반영하여 집행할 예정입니다.

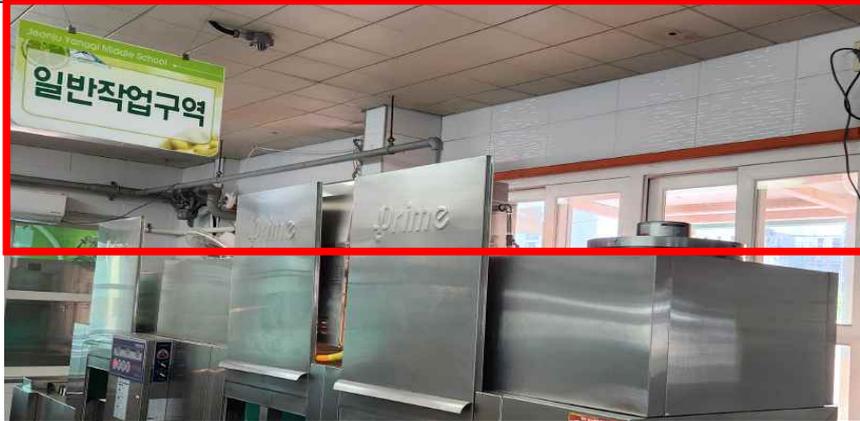
#### 식기세척기 후드 미설치

- 식기세척기 상부 후드 미설치(2개소)로 증기, 열기 등의 배기 효율이 떨어짐
- 배기후드가 미설치되어 증기, 열기 등이 포집되지 않아 조리실 환기가 부적절함.
- ※ 후드는 오염물질을 포집하여 배기시켜주는 역할을 하며 환기장치에서 가장 중요한 부분임

- 조리실 공기 질 향상을 위해 식기세척기 상부 2개소에 후드 설치요함
- ※ 참고: 학교급식 위생관리 지침서(17페이지)

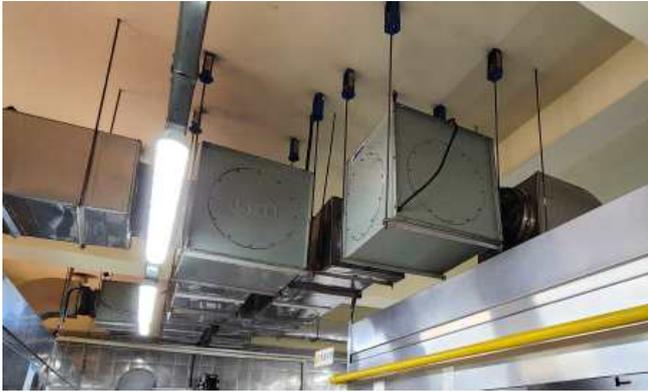
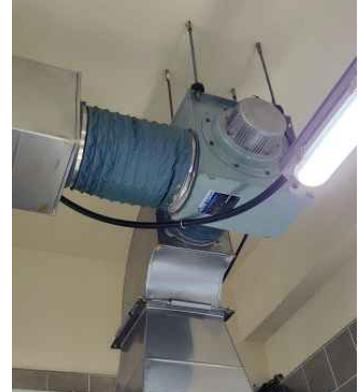
#### 조리실에 환기설비 송풍기 설치 부적합

- 송풍기를 조리실에 설치하여 송풍기에서 발생하는 기계소음 발생으로 직업성 난청 우려됨
- 송풍기에서 발생하는 소음이 실내에서 울리는 공명음 현상으로 일어나 소음이 더 크게 들림

- 송풍기 전체를 외부로 이전 설치가 필요함
- (고용노동부 환기설비 설치 가이드) 송풍기는 조리실 외부에 설치한다.
  - 필요한 경우 차단벽을 설치한다
- 배기구는 지붕면이나 벽면으로부터 1m 이상 이격하여 설치한다.

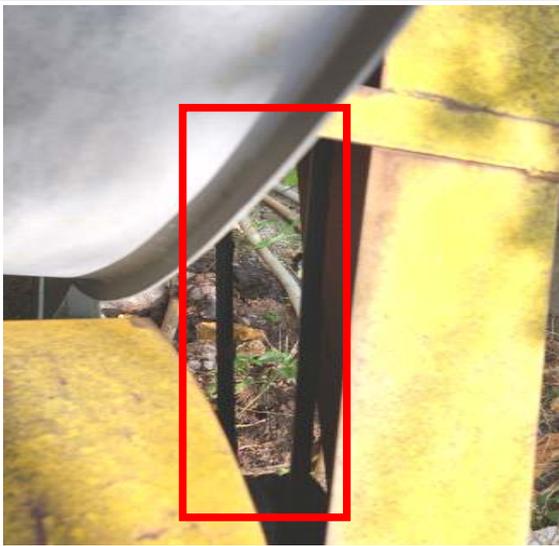
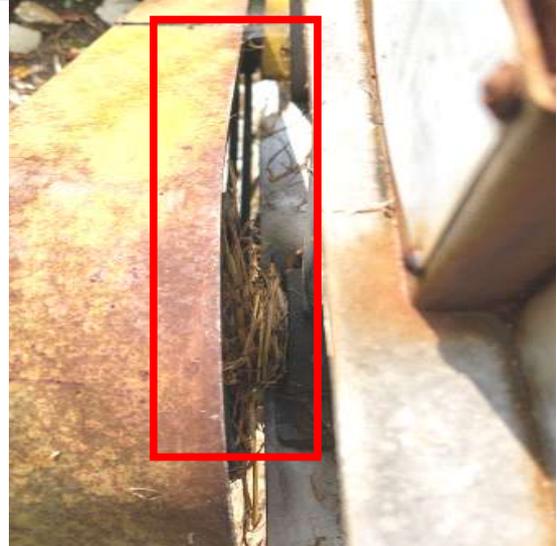
#### 환기설비 송풍기 벨트 손상 및 탈락

- 환기설비 송풍기 팬벨트 2개중 1개가 파단되어 팬벨트 1개만 동작하고 있으나 동작하는 팬벨트도 장력이 상실되어 폴리에 전달하는 동력이 떨어져 배기풍량이 약함
- 다른 송풍기 폴리에 지푸라기 등의 이물질이 감겨져 있어 팬을 구동시키는데 방해요소가 됨

- 송풍기 팬벨트 2개를 즉시 새것으로 교체 요함
- 다른 송풍기 폴리에 감겨져 있는 이물질을 제거 요함

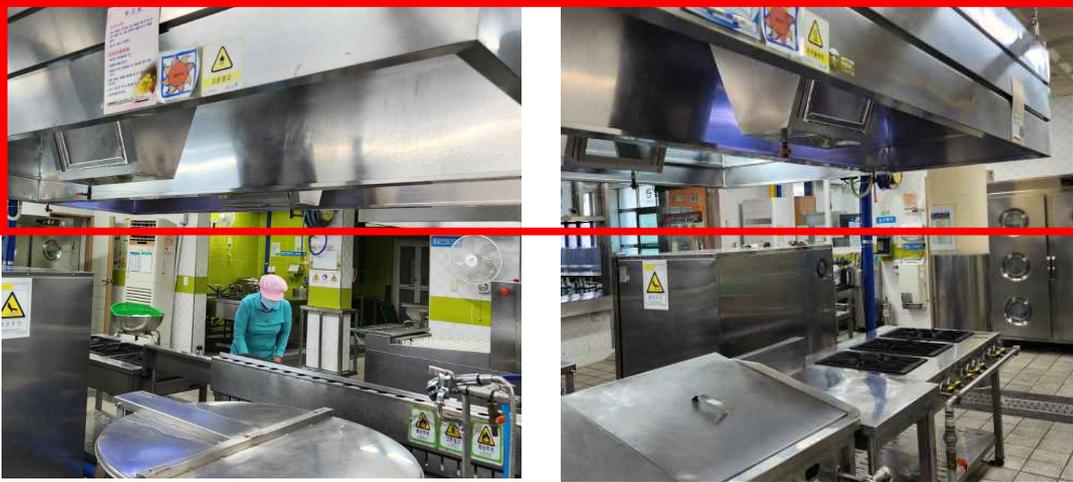
#### 환기설비 송풍기 고장으로 배기가 안됨

- 튀김솥, 부침기의 환기설비 송풍기의 고장으로 조리흙 등이 배기(환기)가 안됨
- 튀김솥, 부침기에서 발생하는 조리흙 등이 조리실에 체류하여 조리실 환기가 부적절함.

- 조속히 튀김솥 전용 송풍기를 보수 또는 교체하여 조리실 공기 질 향상
- 송풍기 보수 시 덕트를 최대한 짧고, 굴곡은 최소화하여 배기유량에 방해가 없도록 설치

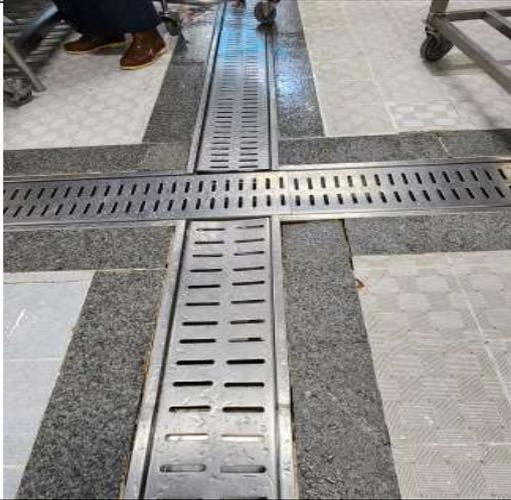
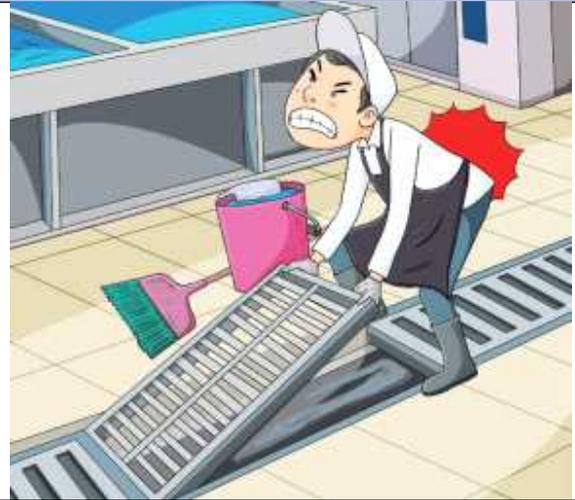
#### 트렌치 덮개 무거워 근골격계질환 노출

- 식기세척기 주변 배수로(트렌치) 덮개 크기가 120cm\*30cm로 중량물에 해당, 청소 시 덮개를 여닫는 작업 시 근골격계질환에 노출
- 식기세척기 주변 배수로 프레임 팽창으로 인해 트렌치 덮개가 열리지 않아 힘을 가해 트렌치 덮개를 여닫는 작업 시 근골격계질환에 노출

- 식기세척기 주변 배수로 폭을 확장하여 트렌치 덮개를 힘을 가하지 않고도 여닫을 수 있도록 개선 요함

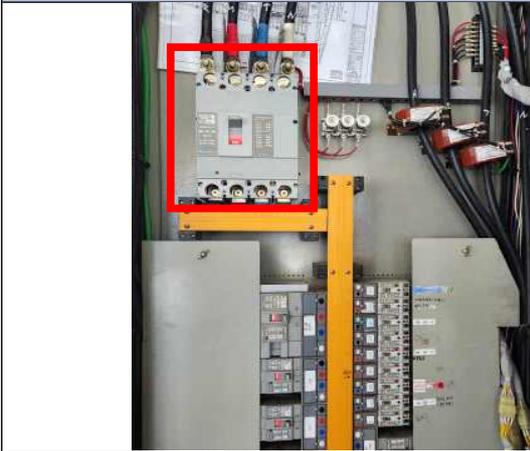
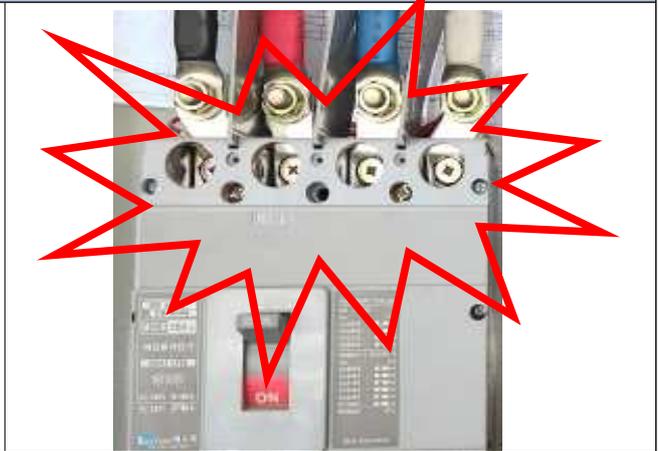
#### 급식실 분전반 충전부 노출 감전위험

- 급식실 분전반 충전부 노출로 인한 접촉시 감전 위험
- 학생들이 빈번하게 출입하는 장소의 분전반 특별관리

- 산업안전보건기준에 관한 규칙 제301조 전기·기계기구등의 충전부 방호조치
- 충전부에 충분한 절연 효과가 있는 절연물로 완전히 덮어 감쌀 것

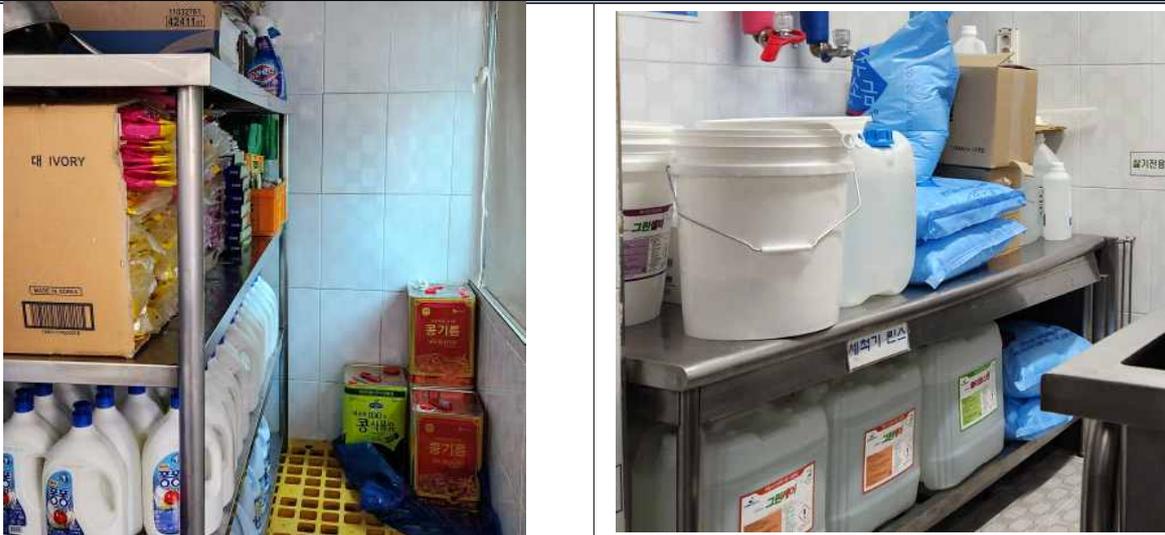
#### 중량물 취급주의 표지 미부착

- 급식창고에 보관중인 식용유, 세척제 등의 중량물 취급주의 표지판 미 부착

- 식용유, 세척제 등에 대한 중량물 취급주의(품명 및 무게중심) 표지판을 설치하여 요통 재해예방
- 중량물 운반작업 시 2인 1조 작업

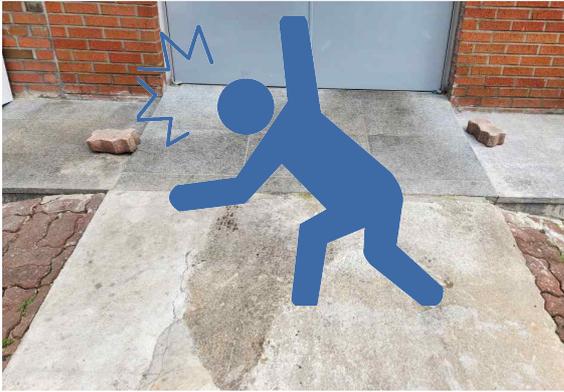
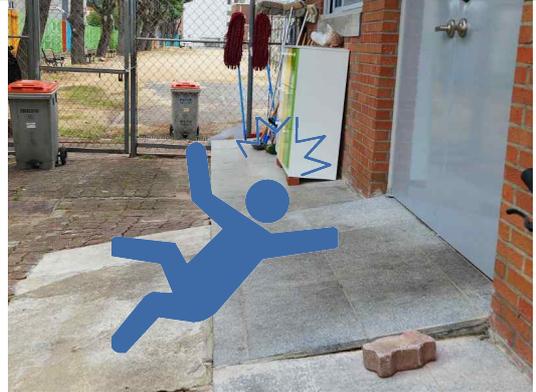
#### 출입문 미끄러짐 위험

- 급식조리실 출입 후문 입구가 경사도로 시공되어 통행 시 미끄러짐 사고에 취약
- 특히 눈 · 비가 오는 경우 미끄러짐 위험이 더 커짐
- 미끄럼 주의 표지판 미부착

- 미끄러짐 방지 조치(교육 등) 및 미끄럼 주의 표지 부착
- 특히 출근 시간에 눈 · 비가 오는 경우 후문 출입을 금지

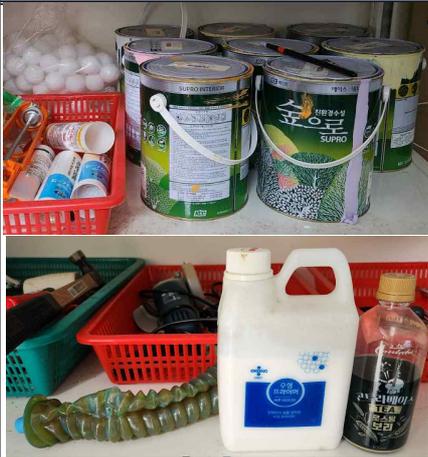
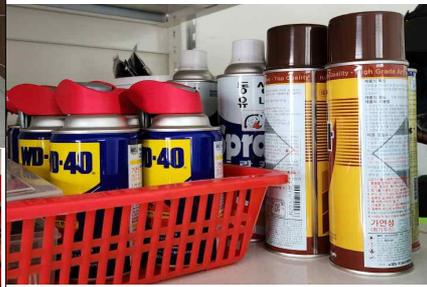
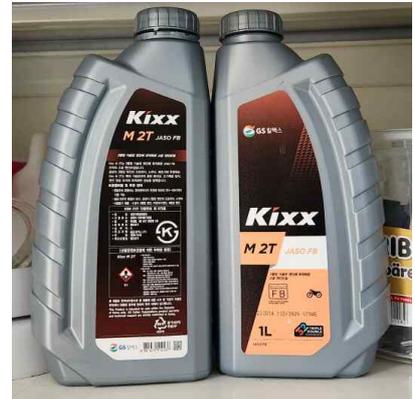
#### 유해화학물질 물질안전보건자료 미게시

- 시설 창고에 각종 화학제품 보관 중 해당 **물질안전보건자료 미게시**
- 시설창고 내 휘발유(인화성물질) 보관으로 기화된 유증기로 인한 화재 위험

- 산업안전보건법 제115조(물질안전보건자료 대상물질 용기 등의 경고표시)
- 물질안전보건자료 최신 자료게시 및 해당 화학물질 사용노동자 교육 실시

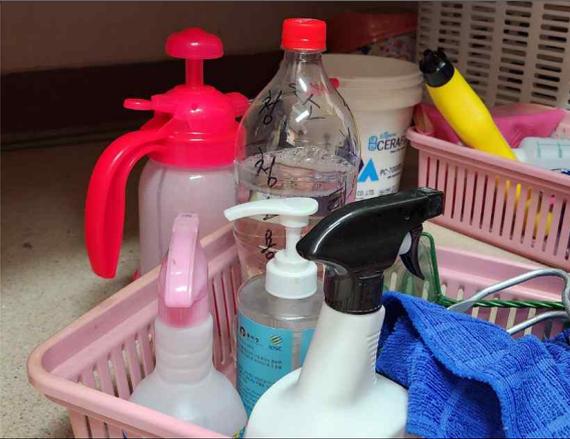
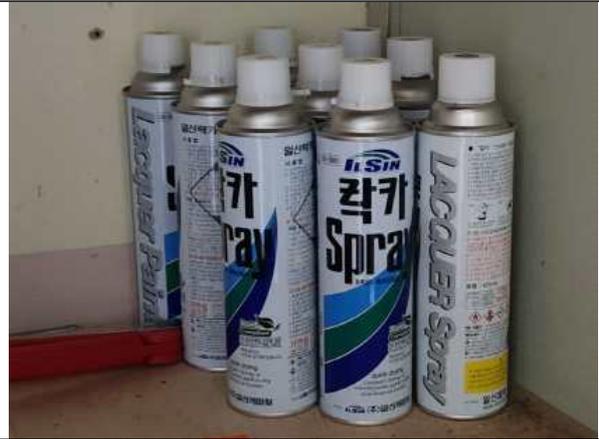
#### 물질안전보건자료 미게시

- 덜어 쓰기 용기, 락카 스프레이에 경고표시 및 MSDS 미 게시 사용

- 산업안전보건법 제115조(물질안전보건자료 대상물질 용기 등의 경고표시) 제품의 유해성에 대하여 알 수 있도록 사용하고 있는 스프레이 용기에 경고표시 부착

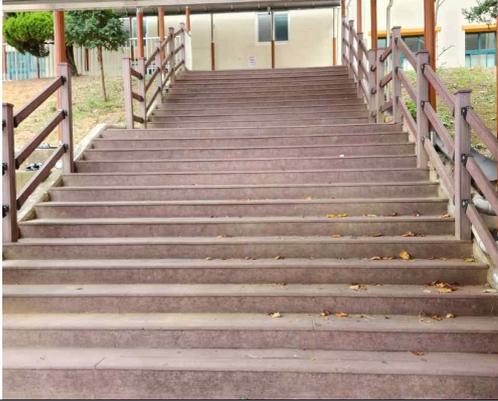
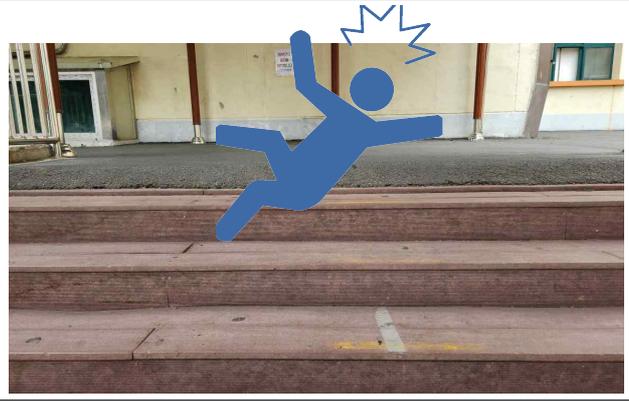
#### 안전보건 표지 미부착

- 운동장에서 교정에 올라가는 최상단 계단 아스팔트 돌출 부위에 발이 걸려 넘어짐  
 ※ 2022.8.17.(월) 교직원 계단 보행중 아스팔트에 걸려 넘어져 발목 골절 사고
- 계단 최상부에 미끄러짐, 넘어짐 주의 안전표지 미부착

- 최상단 계단 아스팔트 돌출 부위에 위험을 알리는 “타이거 마크를 도색” 하여 보행자의 안전 확보
- 넘어지거나 미끄러지는 등의 위험이 없도록 걸려 넘어짐 주의 표지를 보행자가 쉽게 알아볼 수 있도록 설치
