보성초등학교 석면조사 결과서

2014. 08

보 성 초 등 학 교

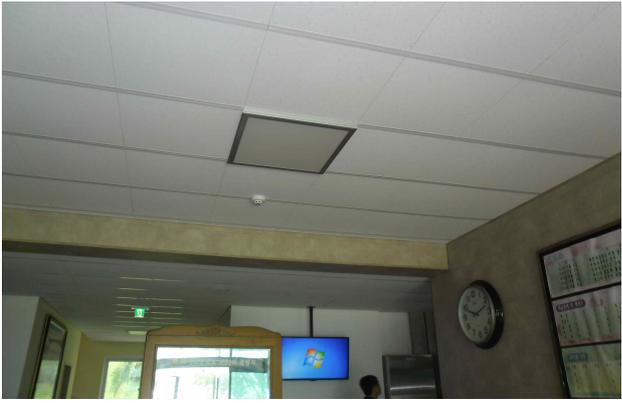
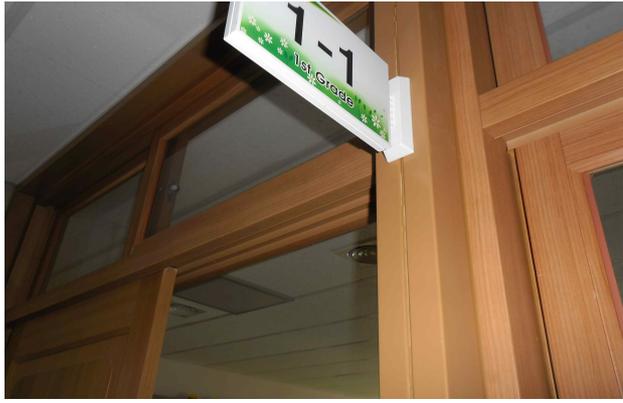
위치	본관 현관			위치	1-1

성상	천장재	자재	천장텍스	성상	천장재	자재	천장텍스

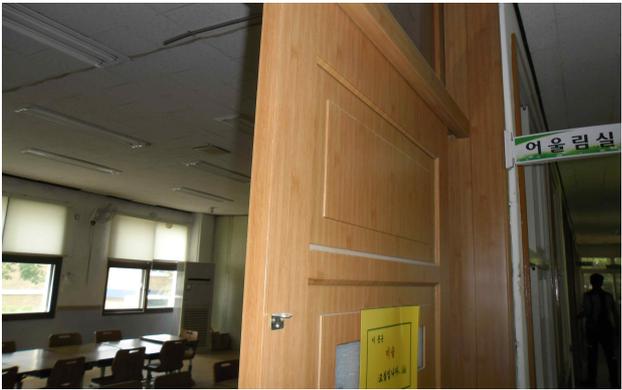
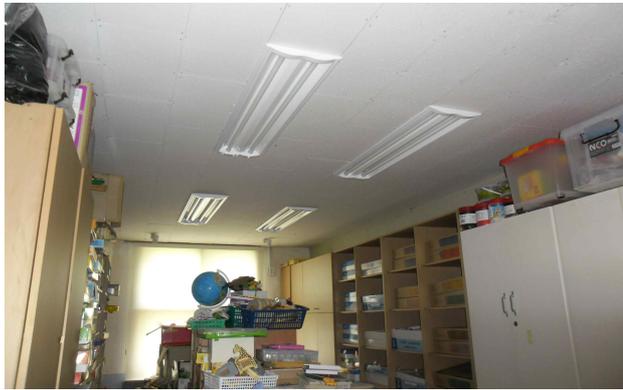
위치	2동 어울림실			위치	3동 자료실

2-2	천장재	2등	어울림실	천장텍스	//	50.0	백석면	10%	낮음	9

3-1	천장재	3등	자료실	천장텍스	//	153.2	백석면	5%	낮음	9

성상	천장재	자재	천장텍스	성상	천장재	자재	천장텍스

위험 등급	위험 점수	관 리 방 안
3 낮음	11 이하 (저위험)	<ul style="list-style-type: none"> ● 잠재적으로 손상가능성이 낮으나 인위적인 훼손시 석면노출 위험성 증대 ● 전기공사, 배관공사 등 건축물 유지보수 공사 시 석면함유 설비 또는 자재가 훼손되어 석면이 비산되지 않도록 작업수행 ● 석면함유 건축자재 또는 설비에 대한 지속적인 유지관리 ● 석면함유 건축자재 또는 설비가 손상되었을 경우 즉시 보수 ● 석면함유 건축자재를 인위적으로 손상시키지 않도록 함 ● 석면함유 건축자재 또는 설비의 취급 및 사용으로 인해 분진이 발생될 경우 호흡보호구 착용
