3-6 석면지도(본관 1층)

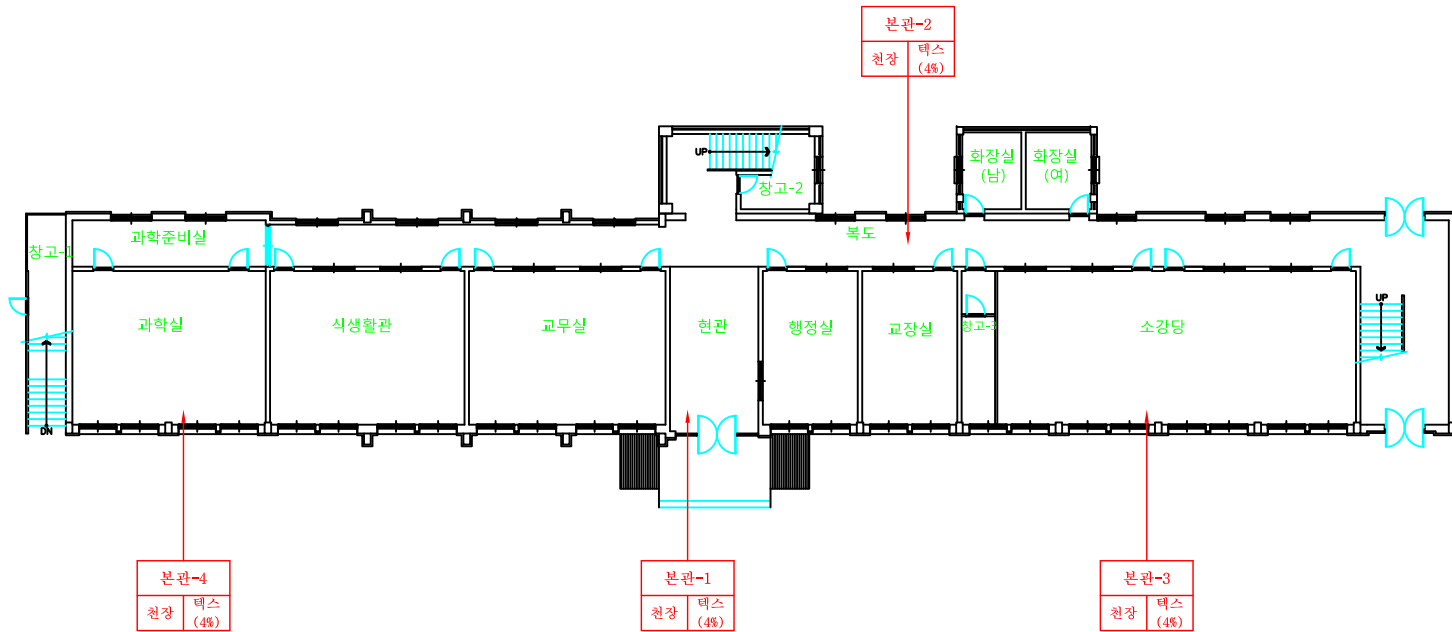
시료번호	시료채취 장소	건축자재	동일구역	면적(㎡)	석면종류	함유율(%)	위해성평가 점수/등급	관리방안	현장주소 (기관명)	도면번호	조사일자	조사기관
								<석면함유 건축자재의 잠재적인 손상 가능성이 낮은 상태> 1)비산성과 손상이 동시에 있는 경우 손상에 대한 보수 2)석면함유 건축자재 또는 설비에 대한 지속적인 유지관리 3)석면함유 건축자재 또는 설비가 손상되었을 경우 즉시 보수 4)석면함유 건축자재를 인위적으로 손상시키지 않도록 함 5)전기공사, 배선공사 등 건축물 유지보수 공사시 석면함유설비 또는 자재가 훼손되어 석면이 비산되지 않도록 작업수행	전북 무주군 적상면 여용로 269 (무주적상중학교)	14-09-23-01	2014. 09. 23	석면스토리(주)
2018년 1월 석면자재 제거
