석면농도측정 결과보고서

석면해체·제거작업 신고번호		전 주 - 20180282	
신고현장	현장명 (공사명·작업명)	전라고등학교 석면해체공사	전화번호 063-543-7973
	소재지	전북 전주시 덕진구 솔내7길 25 전라고등학교	
신고인	석면해체·제거업자명(상호) (주)정부건설	고용노동부 12	등록번호

석면농도측정 결과표

2. 측정기간 2018년 07월 22일 ~ 07월 25일 (4일간)

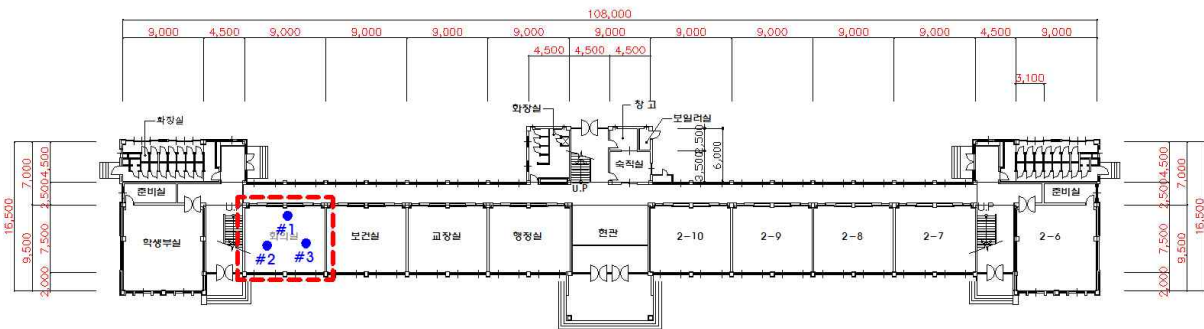
[전라고등학교 1동 본관 1층]

측정위치	측정시간(분)	유량(ℓ /min)	측정농도(개/ cm^3)	초과여부
#1 (전라고등학교 1동 본관 1층 회의실)	90	12.45	0.004	기준치미만
#2 (전라고등학교 1동 본관 1층 회의실)	90	12.4	0.004	기준치미만
#3 (전라고등학교 1동 본관 1층 회의실)	90	12.3	0.004	기준치미만
#4 (전라고등학교 1동 본관 3층 통로)	90	12.5	0.002	기준치미만
#5 (전라고등학교 1동 본관 3층 3-1)	90	12.4	0.004	기준치미만
#6 (전라고등학교 1동 본관 3층 3-1)	90	12.3	0.004	기준치미만
#7 (전라고등학교 1동 본관 3층 3-1)	90	12.4	0.004	기준치미만
#8 (전라고등학교 1동 본관 3층 3-6)	90	12.4	0.003	기준치미만
#9 (전라고등학교 1동 본관 3층 3-6)	90	12.35	0.003	기준치미만
#10 (전라고등학교 1동 본관 3층 3-6)	90	12.5	0.003	기준치미만

측정위치 전라고등학교 1동 본관 1층

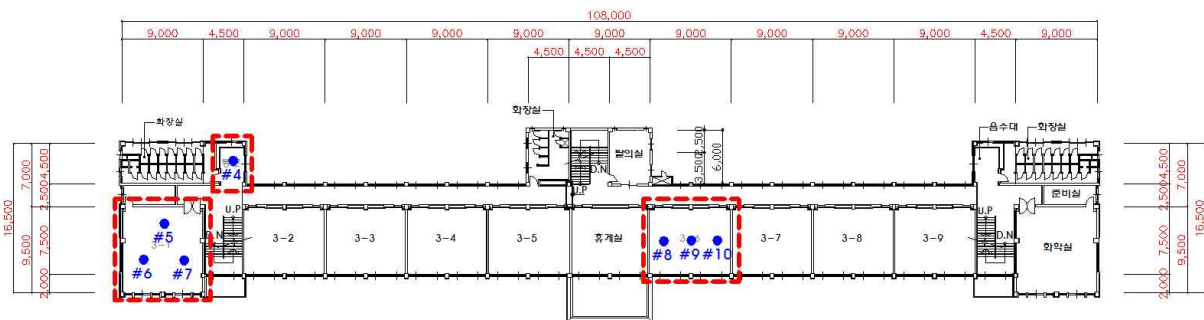
[전라고등학교 1동 본관 3층]

측정위치 전라고등학교 1동 본관 3층

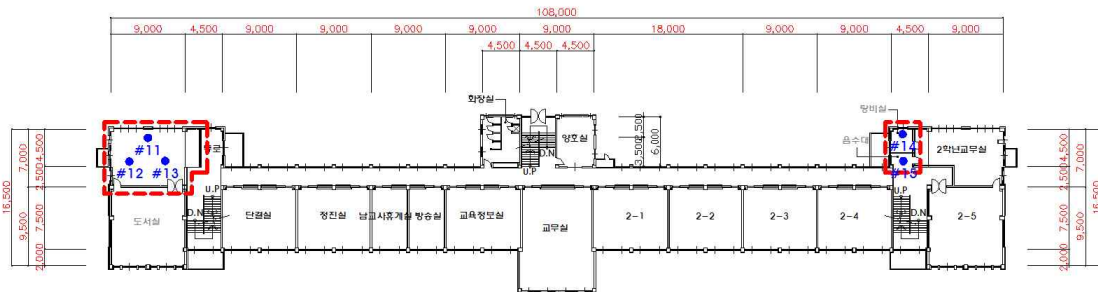
[전라고등학교 1동 본관 2층]

측정위치	측정시간(분)	유량(ℓ/min)	측정농도(개/cm³)	초과여부
#11 (전라고등학교 1동 본관 2층 도서실)	90	12.4	0.004	기준치미만
#12 (전라고등학교 1동 본관 2층 도서실)	90	12.4	0.004	기준치미만
#13 (전라고등학교 1동 본관 2층 도서실)	90	12.5	0.004	기준치미만
#14 (전라고등학교 1동 본관 2층 탕비실)	90	12.5	0.003	기준치미만
#15 (전라고등학교 1동 본관 2층 음수대)	90	12.45	0.002	기준치미만
#16 (전라고등학교 1동 본관 3층 음수대)	90	12.3	0.003	기준치미만
#17 (전라고등학교 1동 본관 4층 준비실)	90	12.5	0.003	기준치미만
#18 (전라고등학교 1동 본관 4층 준비실)	90	12.4	0.003	기준치미만
#19 (전라고등학교 1동 본관 5층 영어전용실)	90	12.5	0.004	기준치미만
#20 (전라고등학교 1동 본관 5층 영어전용실)	90	12.5	0.004	기준치미만
#21 (전라고등학교 1동 본관 5층 영어전용실)	90	12.4	0.004	기준치미만
#22 (전라고등학교 1동 본관 5층 영어전용실)	90	12.3	0.004	기준치미만

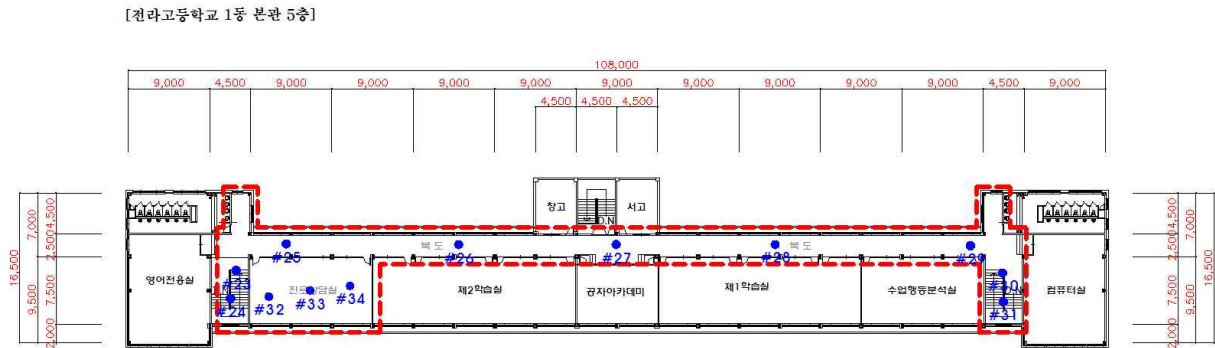
측정위치 전라고등학교 1동 본관 5층

측정위치	측정시간(분)	유량(ℓ/min)	측정농도(개/㎤)	초과여부
#23 (전라고등학교 1동 본관 5층 계단실)	90	12.3	0.004	기준치미만
#24 (전라고등학교 1동 본관 5층 계단실)	90	12.3	0.004	기준치미만
#25 (전라고등학교 1동 본관 5층 복도)	90	12.4	0.004	기준치미만
#26 (전라고등학교 1동 본관 5층 복도)	90	12.5	0.004	기준치미만
#27 (전라고등학교 1동 본관 5층 복도)	90	12.25	0.004	기준치미만
#28 (전라고등학교 1동 본관 5층 복도)	90	12.5	0.004	기준치미만
#29 (전라고등학교 1동 본관 5층 복도)	90	12.35	0.004	기준치미만
#30 (전라고등학교 1동 본관 5층 계단실)	90	12.4	0.004	기준치미만
#31 (전라고등학교 1동 본관 5층 계단실)	90	12.5	0.004	기준치미만
#32 (전라고등학교 1동 본관 5층 진로상담실)	90	12.4	0.005	기준치미만
#33 (전라고등학교 1동 본관 5층 진로상담실)	90	12.5	0.005	기준치미만
#34 (전라고등학교 1동 본관 5층 진로상담실)	90	12.5	0.005	기준치미만

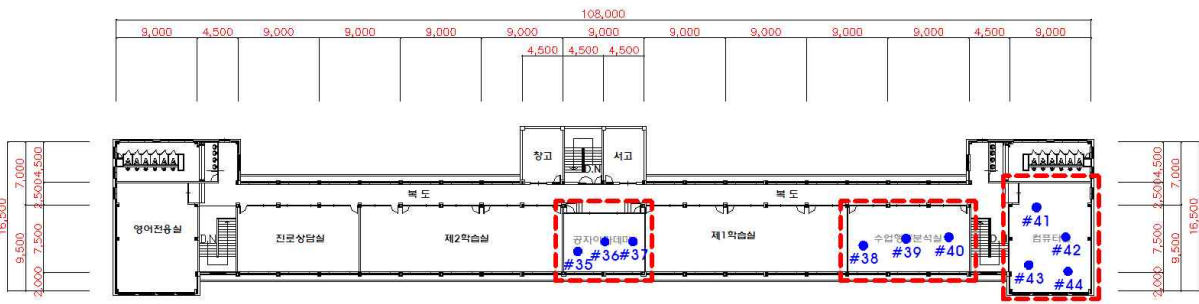
측정위치	전라고등학교 1동 본관 5층
<p>[전라고등학교 1동 본관 5층]</p>

측정위치	측정시간(분)	유량(ℓ/min)	측정농도(개/㎤)	초과여부
#35 (전라고등학교 1동 본관 5층 공자아카데미)	90	12.3	0.005	기준치미만
#36 (전라고등학교 1동 본관 5층 공자아카데미)	90	12.2	0.005	기준치미만
#37 (전라고등학교 1동 본관 5층 공자아카데미)	90	12.5	0.005	기준치미만
#38 (전라고등학교 1동 본관 5층 수업행동분석실)	90	12.4	0.004	기준치미만
#39 (전라고등학교 1동 본관 5층 수업행동분석실)	90	12.45	0.004	기준치미만
#40 (전라고등학교 1동 본관 5층 수업행동분석실)	90	12.4	0.004	기준치미만
#41 (전라고등학교 1동 본관 5층 컴퓨터실)	90	12.3	0.004	기준치미만
#42 (전라고등학교 1동 본관 5층 컴퓨터실)	90	12.5	0.004	기준치미만
#43 (전라고등학교 1동 본관 5층 컴퓨터실)	90	12.5	0.004	기준치미만
#44 (전라고등학교 1동 본관 5층 컴퓨터실)	90	12.5	0.004	기준치미만
#45 (전라고등학교 1동 본관 2층 남교사휴게실)	90	12.4	0.003	기준치미만
#46 (전라고등학교 1동 본관 2층 방송실)	90	12.5	0.003	기준치미만
