## 석면해체·제거 사업장의 석면비산 측정 결과보고서

접수번호		접수일		
제출인	상호(대표자) (주)아 쌤 환경연구원		사업자등록번호 410-86-24557	
	주소 전북 군산시 축동안3길 24, 한성빌딩 3F			
건축물	건물명(공사명) 전주제일고 석면해체제거공사		위치 전라북도 전주시 완산구 관선5길 15(남노송동, 전주제일고등학교)	
	연면적(㎡)		작업기간 : 2019.07.19 ~ 2019.09.06	
	석면건축자재[길이(m)·면적(㎡)·부피(㎥)] - 수기작성요망			
측정기관	대표자 고강영		사업자등록번호 410-86-24557	
	주 소 전북 군산시 축동안3길 24, 한성빌딩 3F (주)아 쌤 환경연구원			
측정 일시	2019년 07월 25일 ( 1일간 )			
측정 결과	시료번호	측정 지점	측정 결과(f/cc)	검출 석면
	뒷면 별첨

## 1-1. 측정 결과

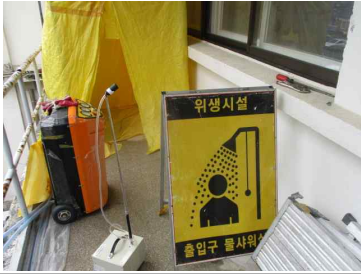
구분	사진	사진설명
위생설비

-
	시료채취 위치 및 수량: 1EA	분석결과(기준 0.01개/cm³ 이하): 0.0048 작업일 (19.07.29.)
폐기물 반출

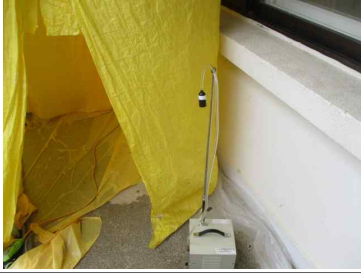
-
	시료채취 위치 및 수량: 1EA	분석결과(기준 0.01개/cm³ 이하): 0.0049 작업일 (19.07.29.)
음압기 1

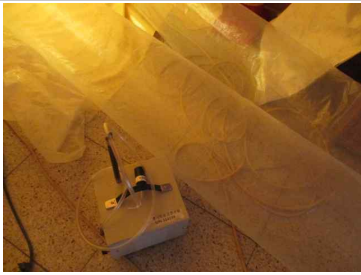
-
	시료채취 위치 및 수량: 1EA	분석결과(기준 0.01개/cm³ 이하): 0.0057 작업일 (19.07.29.)
음압기 2

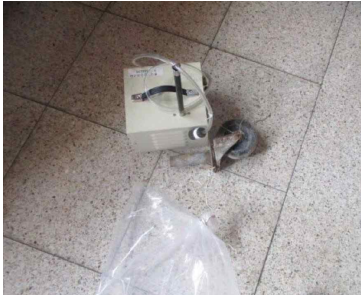
-
	시료채취 위치 및 수량: 1EA	분석결과(기준 0.01개/cm³ 이하): 0.0061 작업일 (19.07.29.)
해체·제거 사업장 주변 실내

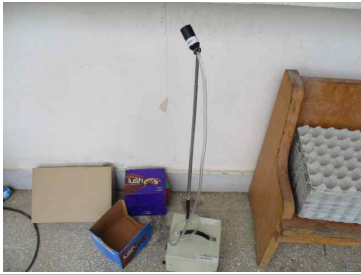
-
	시료채취 위치 및 수량: 1EA	분석결과(기준 0.01개/cm³ 이하): 0.0041 작업일 (19.07.29.)
