5분만에 알아보는

여름철 교육시설 풍수해 안전관리 요령

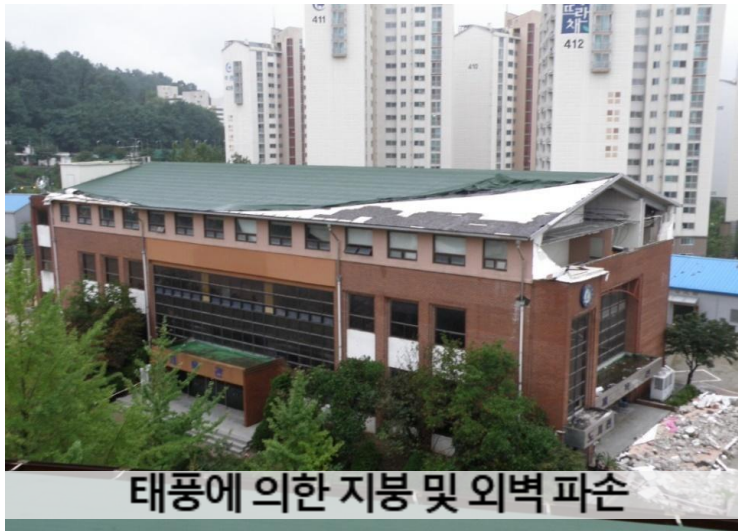
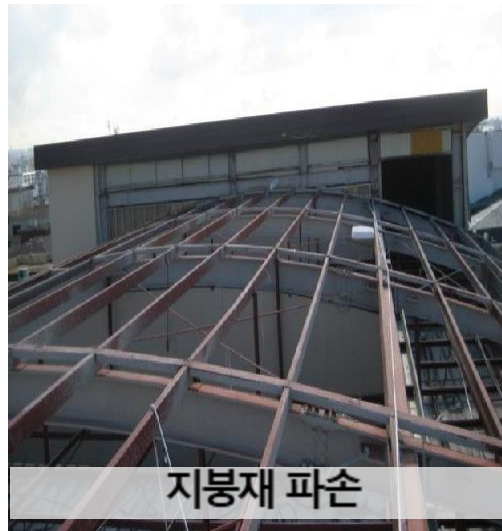
[경기 부천 ○○ 고등학교 도서체육생활관]

- (원인) 태풍 제7호 '곤파스'에 의한 **강풍 피해**
- (결과) **건물 지붕 및 외벽 파손**

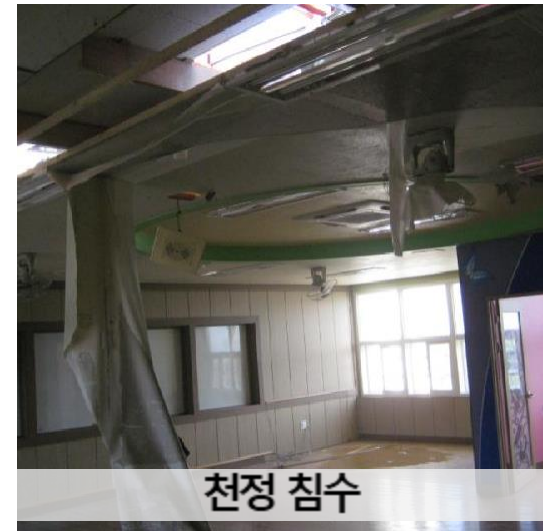
[제주 ○○ 초]

- (원인) 태풍 '무이파'에 의한 **강풍 피해**
- (결과) 지붕 패널 고정핀 탈락 ⇒ **지붕패널 파손**

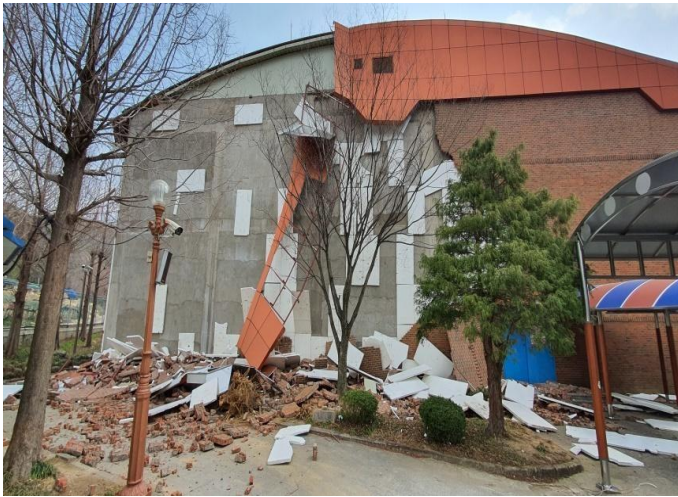
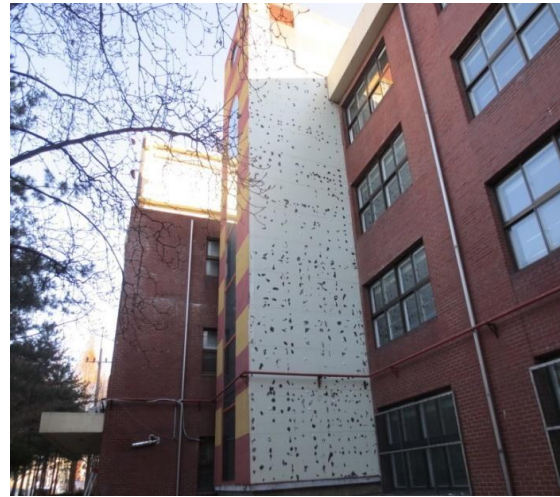
[경북 소재 OO고등학교 체육관]

- (원인) 강풍(돌풍)
- (결과) 체육관 **차양벽돌**, **AL 복합판넬** 탈락

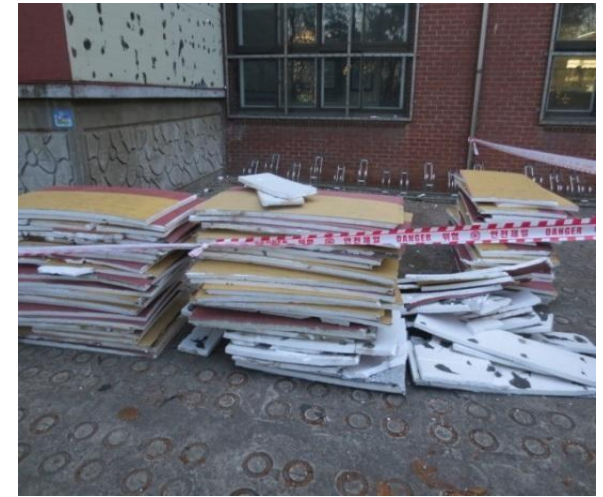
[경기 부천 OO초]

- (원인) 건물 외벽과 마감재 사이에 일부 틈이 발생 + 국지적 강풍
- (결과) 강풍이 불며 **드라이비트** 탈락 추정

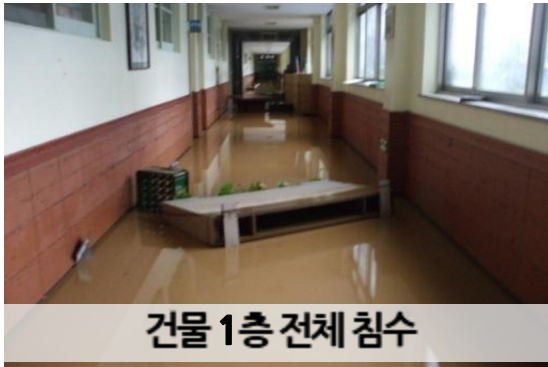
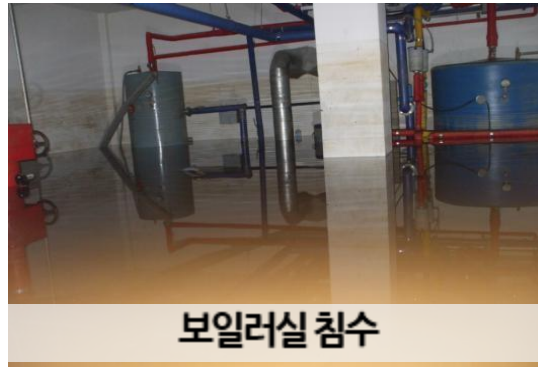
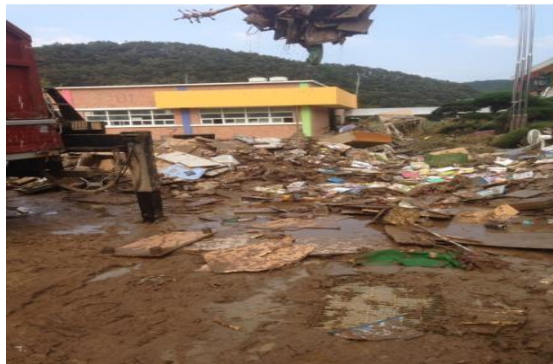
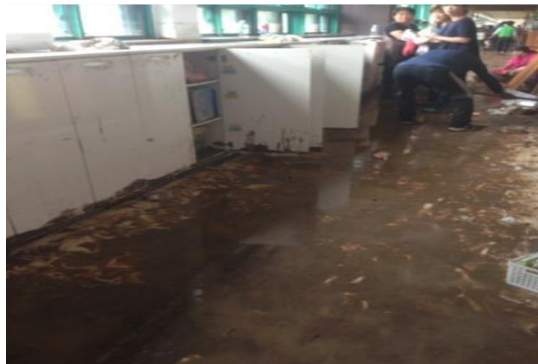
[경기 동두천 ○ ○ 중·고]

- (원인) 집중호우로 인한 학교 주변 소하천 범람
- (결과) 건물 침수 발생

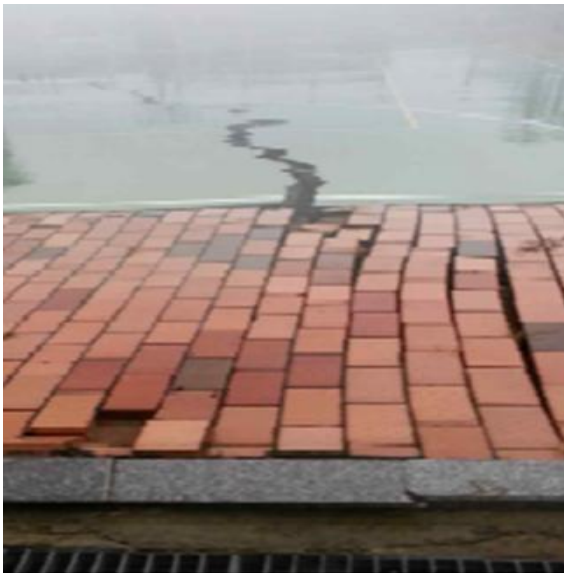
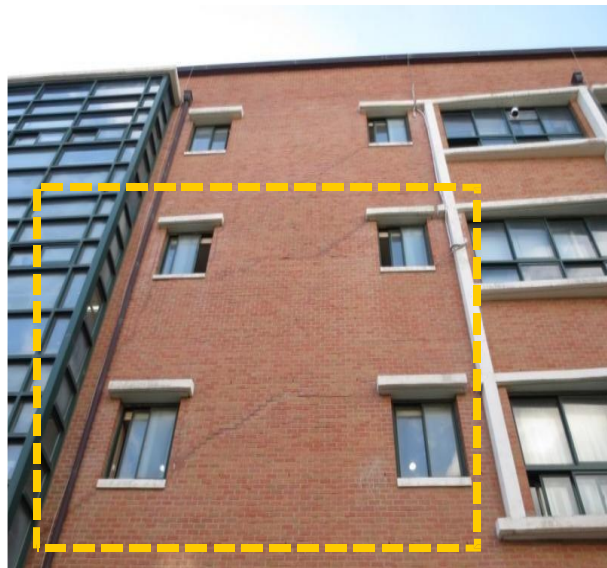
[경남 소재 0000고등학교]

- (원인) 집중호우
- (결과) 옥외운동시설 및 건물 균열

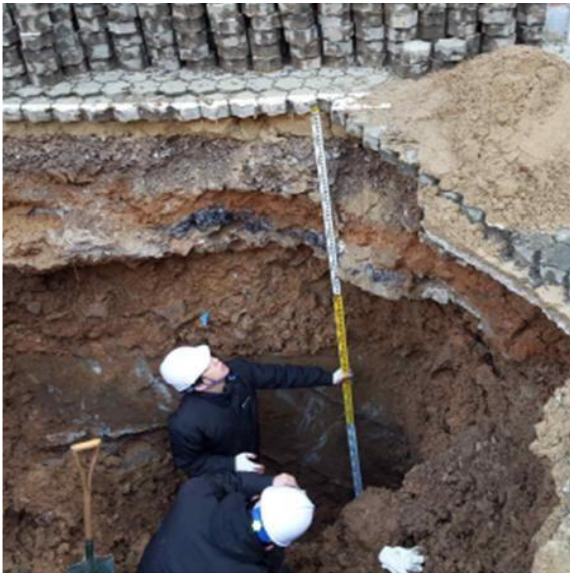
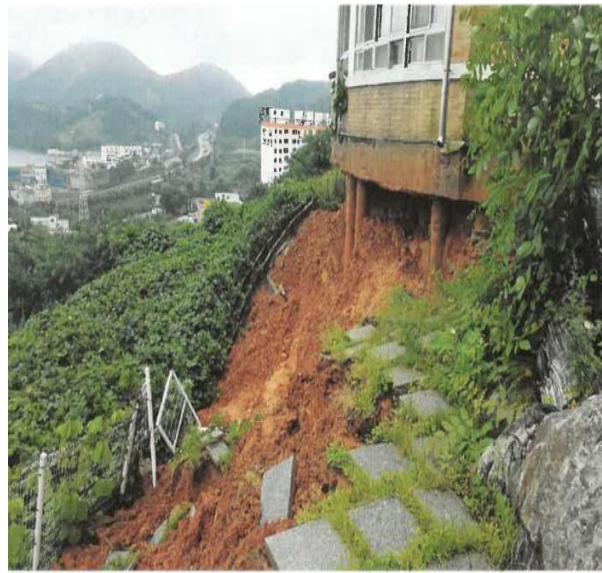
[경남 소재 00고등학교]

- (원인) 집중호우
- (결과) **지반침하** 및
교사동 하부 **성토지반 유실**

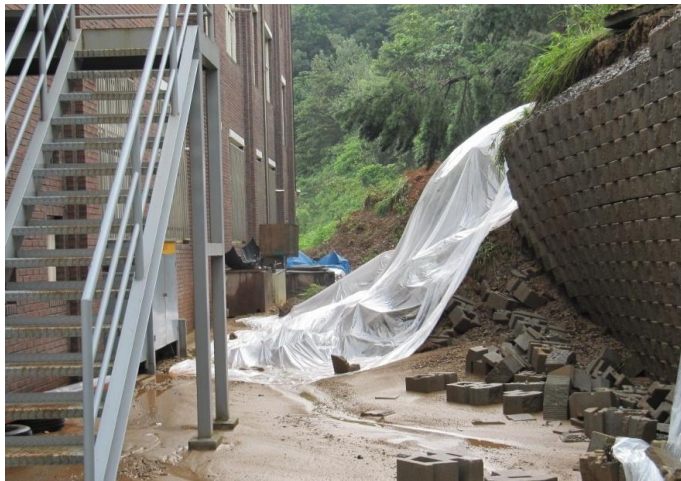
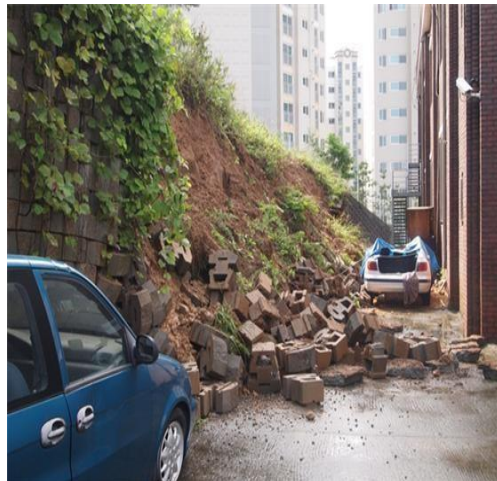
[경기 파주 ○○고등학교]

- (원인) 집중호우로 인한 **옹벽 상단 배수불량** → 지하수에 의한 **토압증가**
- (결과) **보강토 옹벽 붕괴**

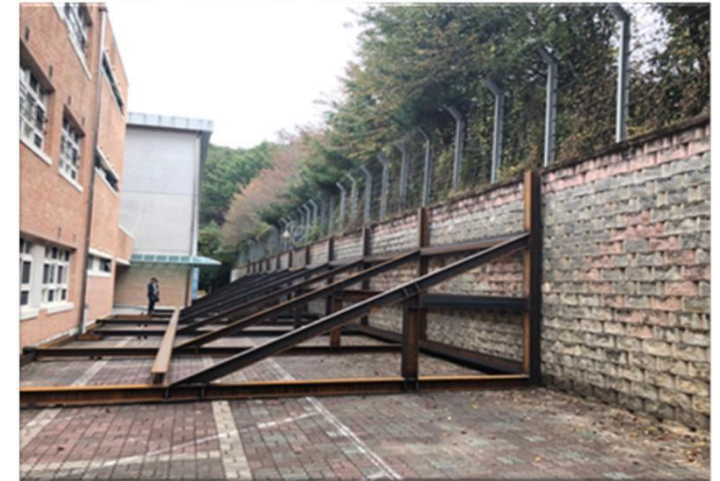
[경북 ○○고등학교]

- (원인) 태풍 '미탁'에 의한 집중호우
- (결과) **옹벽 균열 및 배부름 현상 발생**

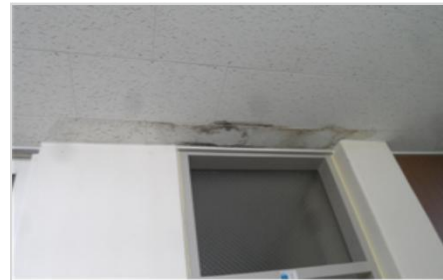
[교실 천장 누수]

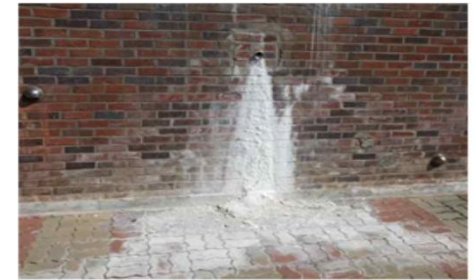
[건물 백화 현상]

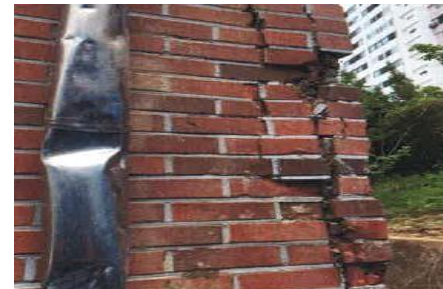
[치장벽돌 균열]

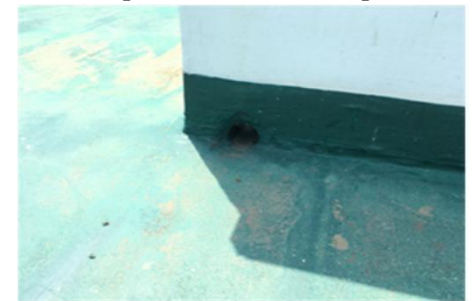
[옥상 배수구 거름망 미설치]

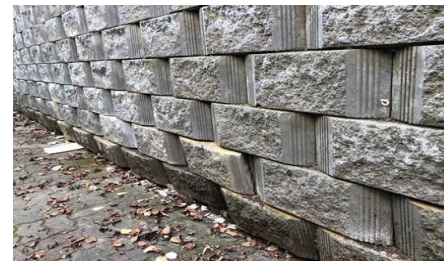
[옹벽 배부름 발생]

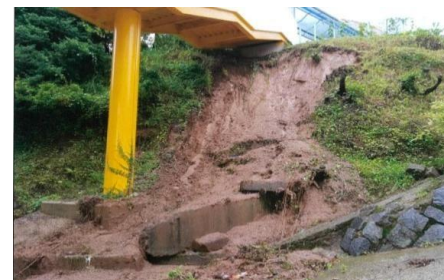
[사면 붕괴]

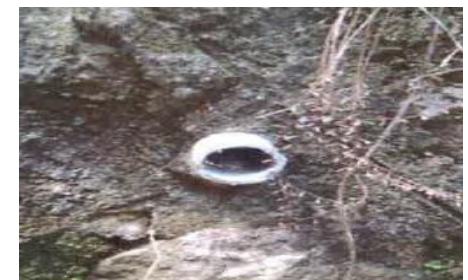
[배수구 막힘]

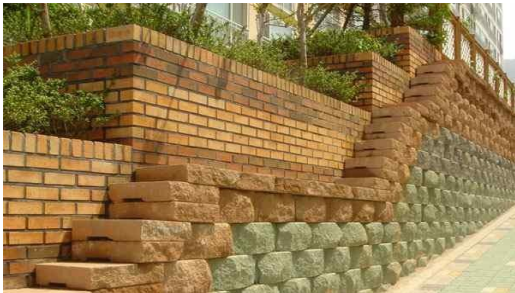
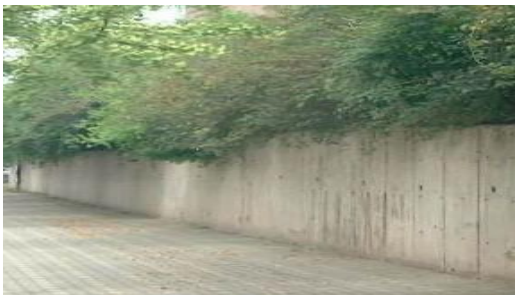
옹벽 전도(기울기), 이동 상태, 옹벽의 침하, 기초 세굴(토사가 씻겨 파임) 상태, 옹벽 배수상태 점검

양호(A, B단계)

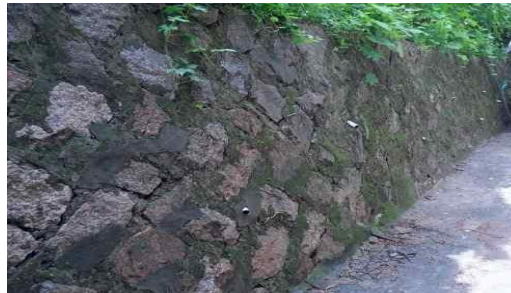
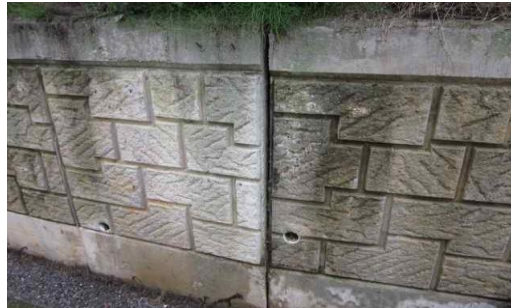
주의(C단계)

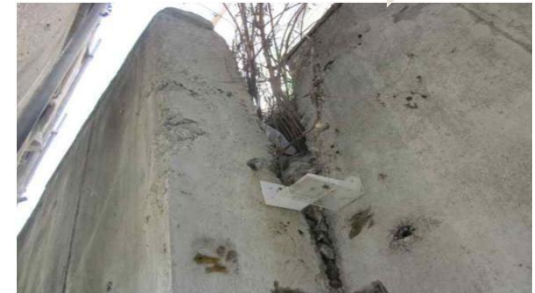
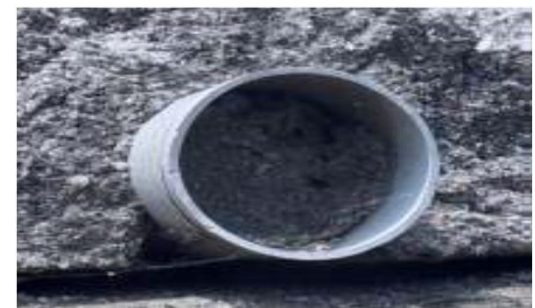
불량(D, E단계)

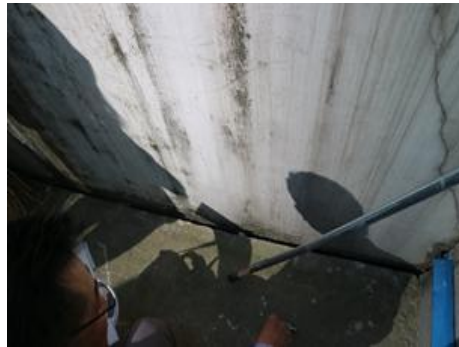
[외벽과 지반 연결부위 ①격 발생]

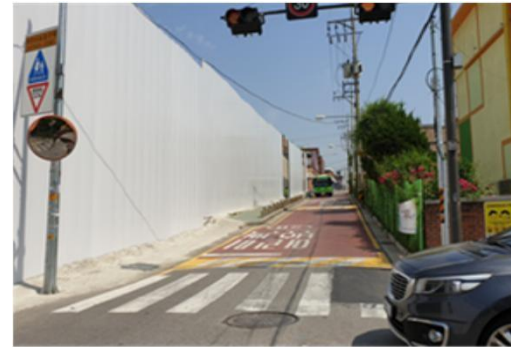
[학생통학로 안전관리 필요]

② 통학로 안전사고 대비 **안전장비(공사 표지판 등) 조치**

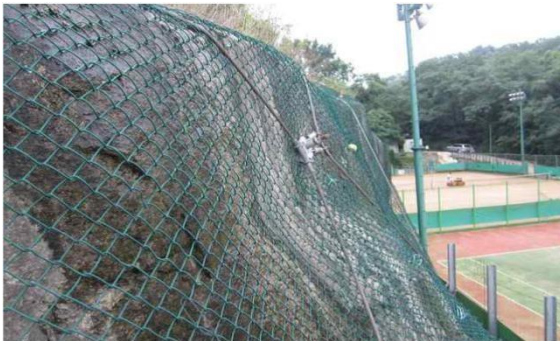
사면의 변형, 배부름, 붕괴, 낙석우려, 이물질 퇴적 여부, 집중호우 시 위험 여부 점검

양호 (A, B단계)

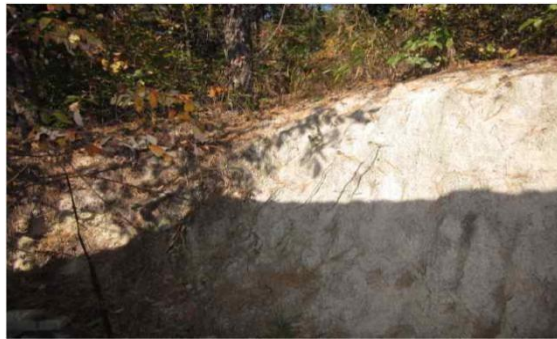
주의 (C단계)

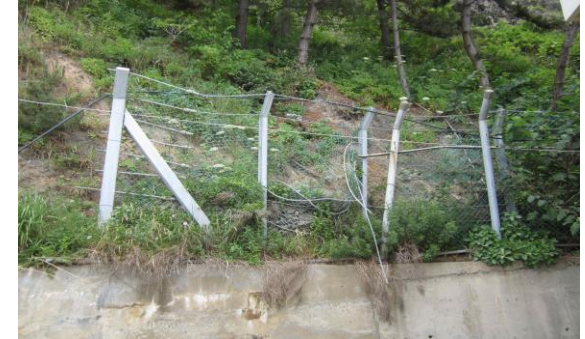
불량 (D, E단계)
