석면농도측정 결과보고서

석면해체·제거작업 신고번호		익산-20210299
신고현장	현장명(공사명·작업명) 진경여고 체육관 및 식생활관 석면천정 철거공사	전화번호 063-714-3023
	전북 익산시 황등면 황등서로 40-92 [진경여자고등학교]	
신고인	석면해체·제거업자명 (주)빛드림건설	고용노동부 등록번호 : 제5144호

현장명: 진경여고 체육관 및 식생활관
석면농도측정용역

석면농도측정 결과표

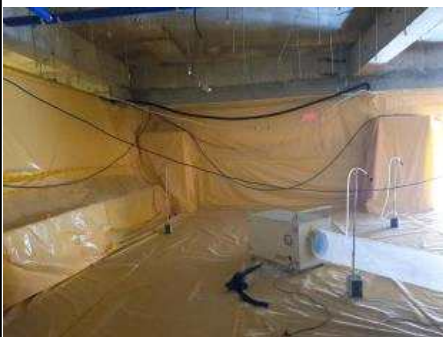
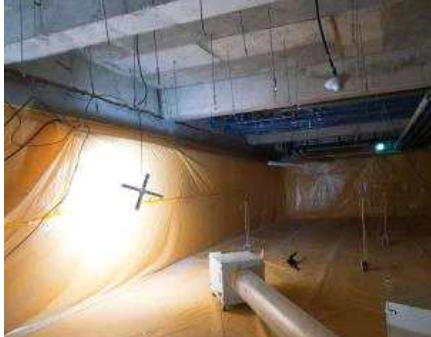
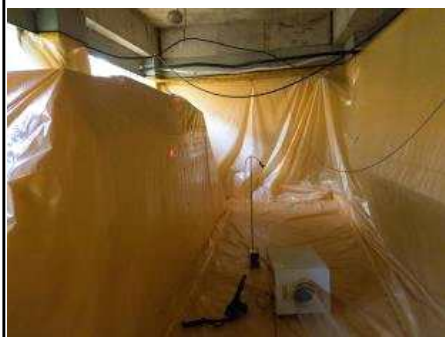
시 료 채 취 사 진					
시 료 번 호	AA1~3	시 료 번 호	AA4~6	시 료 번 호	AA7
시료채취부위	1F 식당	시료채취부위	1F 식당	시료채취부위	1F 세척실
분 석 결 과	석면 0.01개/cm³ 미만	분 석 결 과	석면 0.01개/cm³ 미만	분 석 결 과	석면 0.01개/cm³ 미만

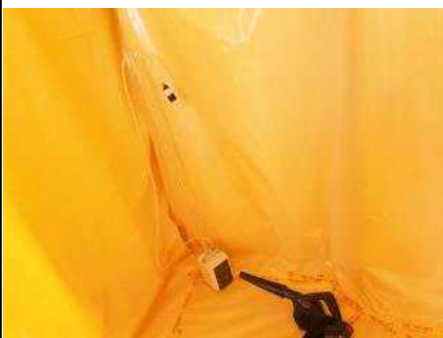
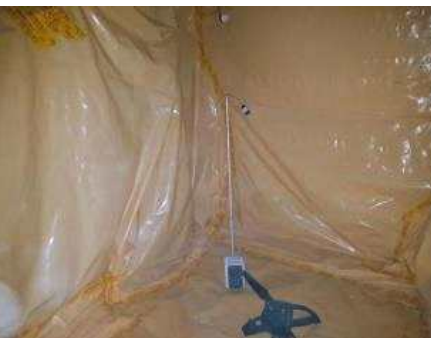
시 료 번 호	AA8	시 료 번 호	AA9	-이하여백-	
시료채취부위	1F 휴게실	시료채취부위	1F 영양사실		
분 석 결 과	석면 0.01개/cm³ 미만	분 석 결 과	석면 0.01개/cm³ 미만

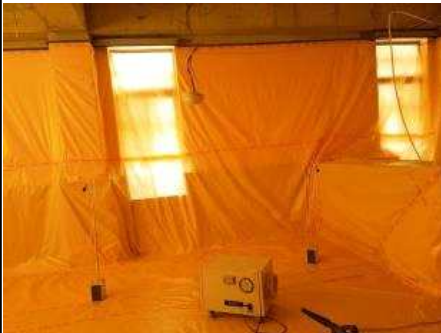
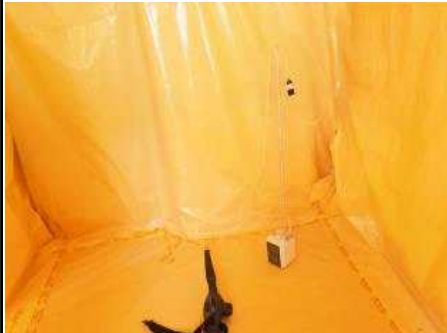
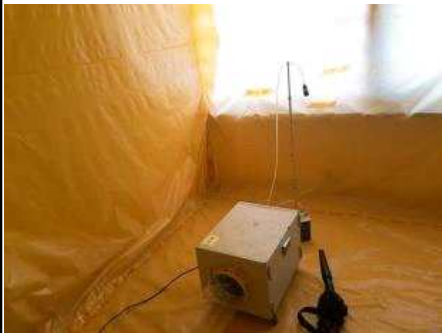
시 료 채 취 사 진					
시 료 번 호	BB1~2	시 료 번 호	BB3	시 료 번 호	BB4
시료채취부위	2F 미술실	시료채취부위	2F 창고	시료채취부위	2F 방송관리실
분 석 결 과	석면 0.01개/cm³ 미만	분 석 결 과	석면 0.01개/cm³ 미만	분 석 결 과	석면 0.01개/cm³ 미만

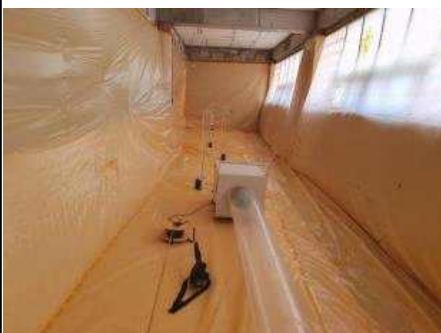
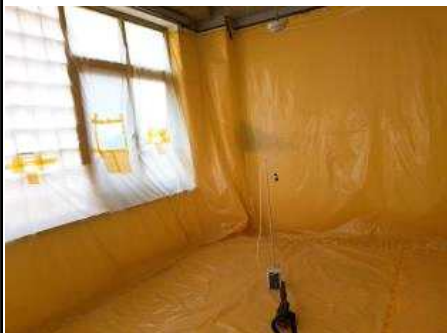
시 료 번 호	BB5~7	시 료 번 호	BB8	-이하여백-	
시료채취부위	2F 관람석2	시료채취부위	2F 운동기구실		
분 석 결 과	석면 0.01개/cm³ 미만	분 석 결 과	석면 0.01개/cm³ 미만
