# 공기중 석면농도측정 결과보고서

용역명 : 지사중 외 1교(운암중) 석면농도측정용역  
[ 지사중학교 ]

측정기간 : 2022. 01. 15 ~ 2022. 01. 16 [2일간]

# 석면 비산 정도 측정 결과 보고서

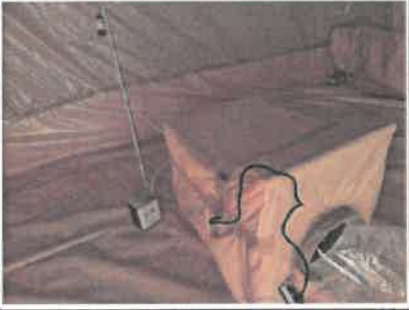
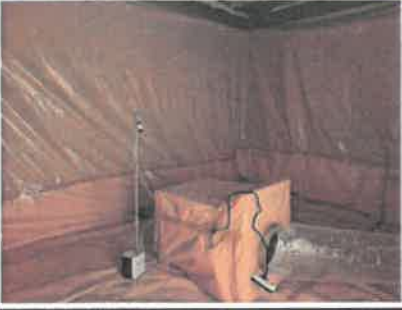
시료번호	2-1		
측정위치	폐지창고		
석면해체 작업완료		음압기 가동	석면농도측정

NO	시료번호	측정위치	측정시간 (분)	유량 (l/min)	측정농도 (개/cm³)	초과여부
1	2-1	폐지창고	100	10.171	0.002	기준 미만

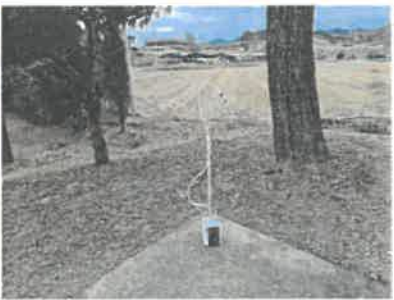
부지경계선1

석면해체 · 제거 사업장 부지경계선
	측정시작시간	10:10	측정종료시간	14:10	
부지경계선2	 		 		석면해체 · 제거 사업장 부지경계선
	측정시작시간	10:13	측정종료시간	14:13	
부지경계선3	 		 		석면해체 · 제거 사업장 부지경계선
	측정시작시간	10:19	측정종료시간	14:19	
부지경계선4

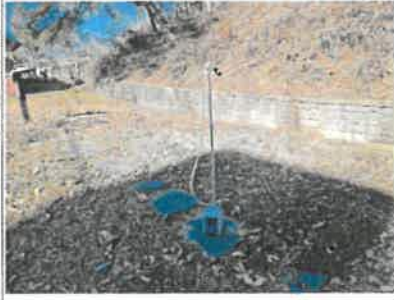
석면해체 · 제거 사업장 부지경계선
	측정시작시간	10:21	측정종료시간	14:21

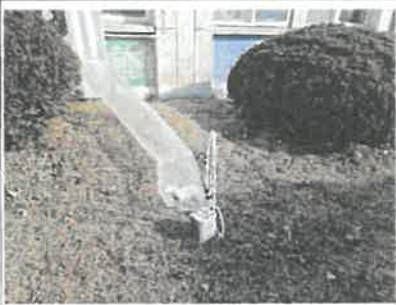
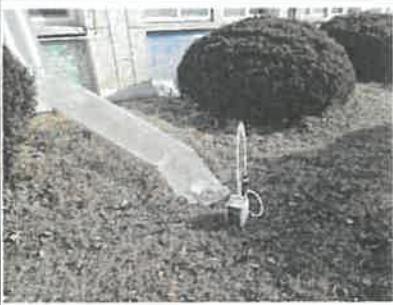
음압기 배출구 (3)

석면해체·제거 작업장에서 외부로 배출되는 공기배출구
	측정시작시간	10:46	측정종료시간	11:26	
폐기물 반출구

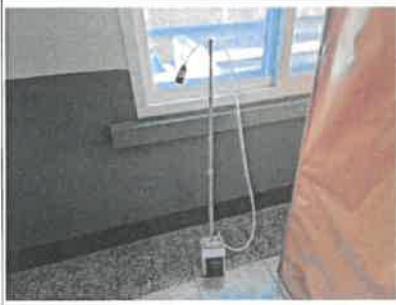
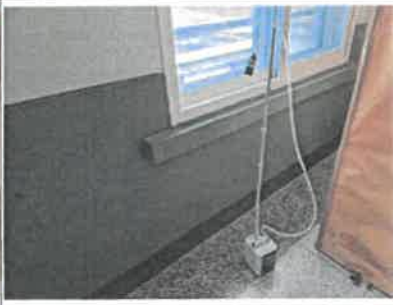
석면해체·제거 작업구역에서 외부로 반출되는 통로
	측정시작시간	13:12	측정종료시간	13:52

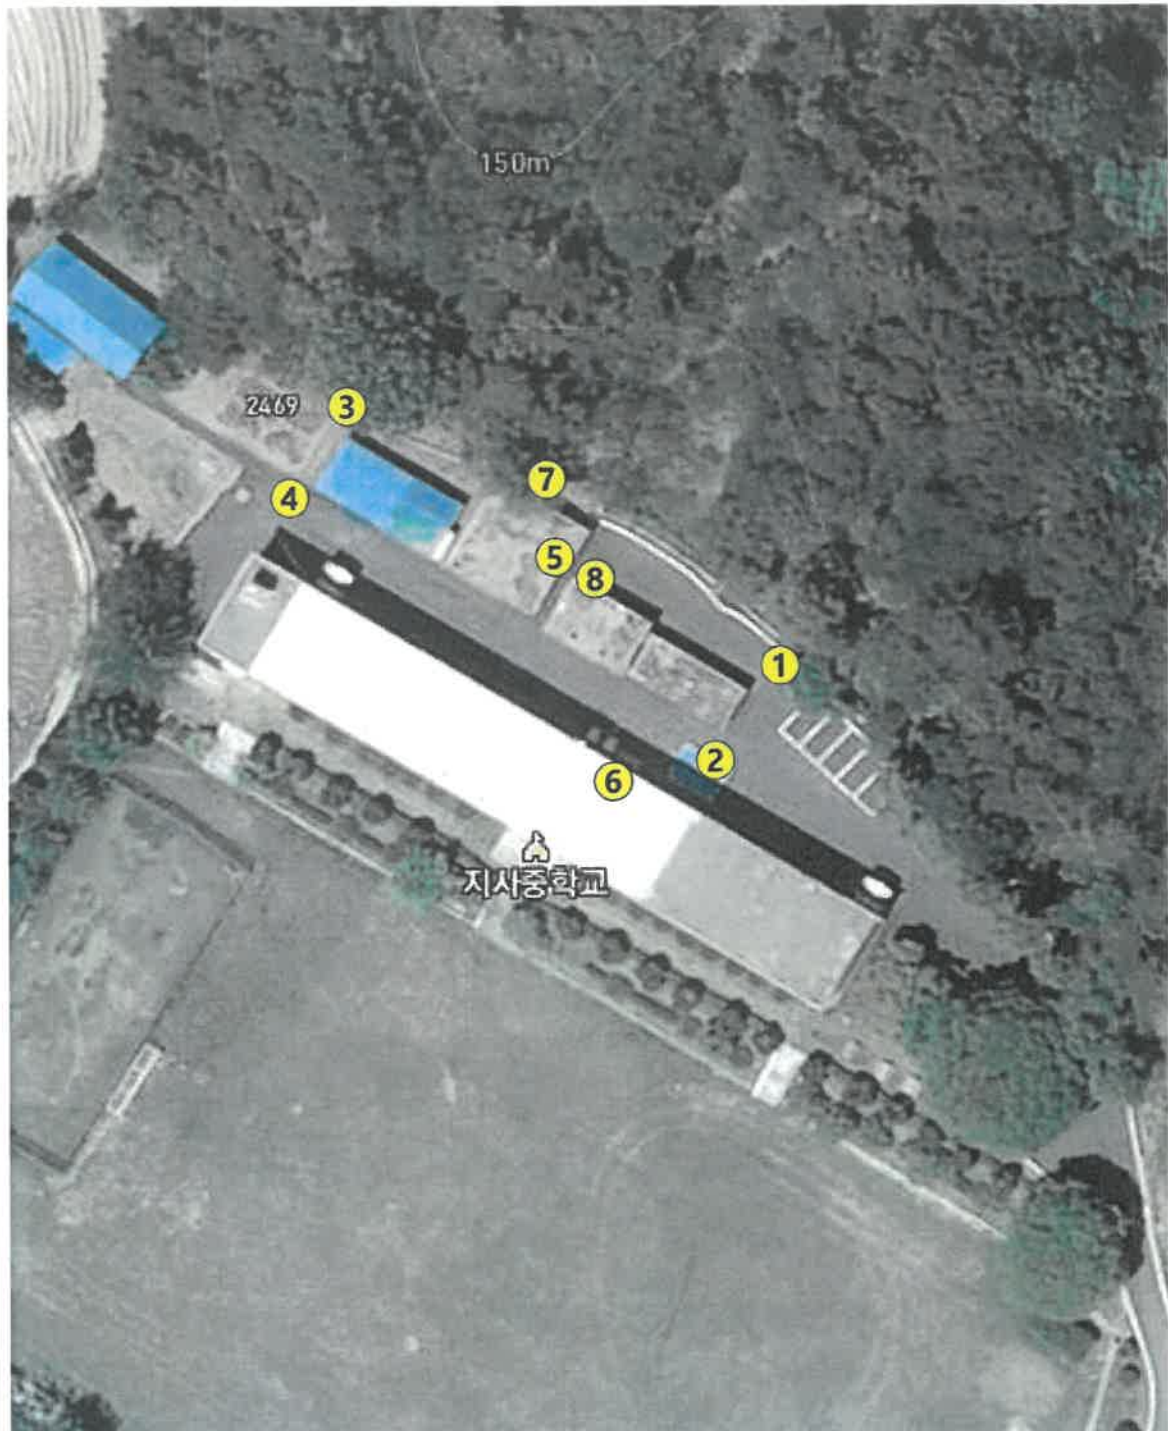
석면비산측정 위치도 (2022. 01. 16)

구분	지점	시료채취량	시료번호	시료채취개수	비고
개별석면해체·제거작업장	부지경계선	2400L	B-1~4	4	
	위생설비 입구	400L	B-5	1	
	작업장 주변	실내 1200L	B-6	1	
		실외 1200L	-	-	해당없음
	음압기	400L	B-7	1	
	폐기물 반출구	400L	B-8	1	
	폐기물 보관지점	400L	-	-	해당없음
	거주자 주거지역	1200L	-	-	해당없음
합 계			8개
