지곡초등학교 본관동 지상 2층 평면도

지곡초등학교 본관동 지상 5층 평면도

지곡초등학교 학생활동 지상 1층 평면도

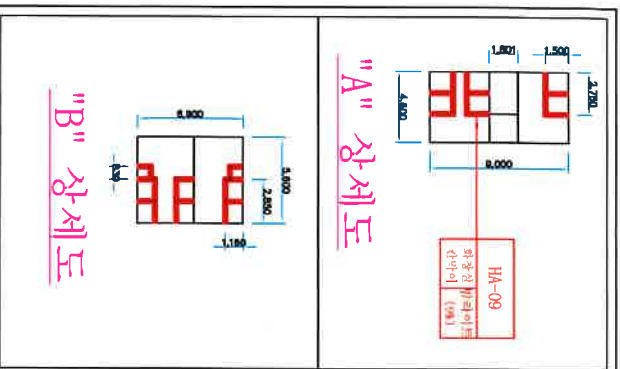
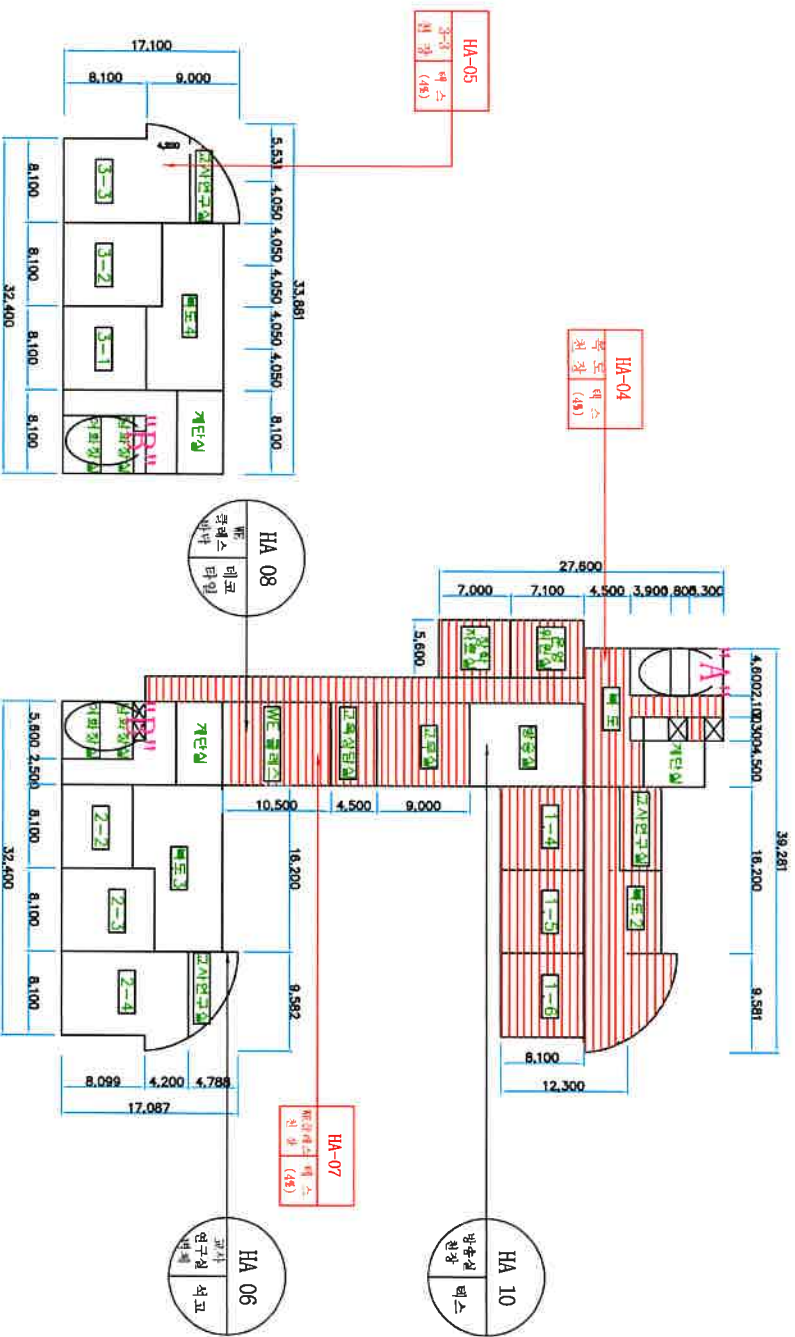
시료번호	시료채취 장소	건축자재	동일구역	면적(m ²)	석면종류	함유율(%)	위해성 평가점수	기판명	지곡초등학교
HA-04	복도천장	텍스	공영의원실, 장학자료실, 교사연구실, 교무실, 교복상당실,	493	백석면	4%		도면번호	WI-14-0528-B
HA-05	3-3 천장	텍스	1-4, 1-5, 1-6, 복도2	325	백석면	4%		조사일자	2014. 5. 28.
HA-07	WE클래스	텍스		122	백석면	4%		조사기관	유한회사 올림환경기술원
HA-09	화장실 칸막이	밤라이트		78	백석면	9%

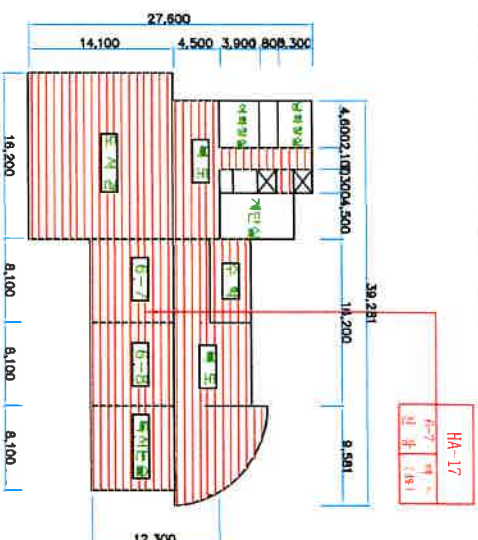
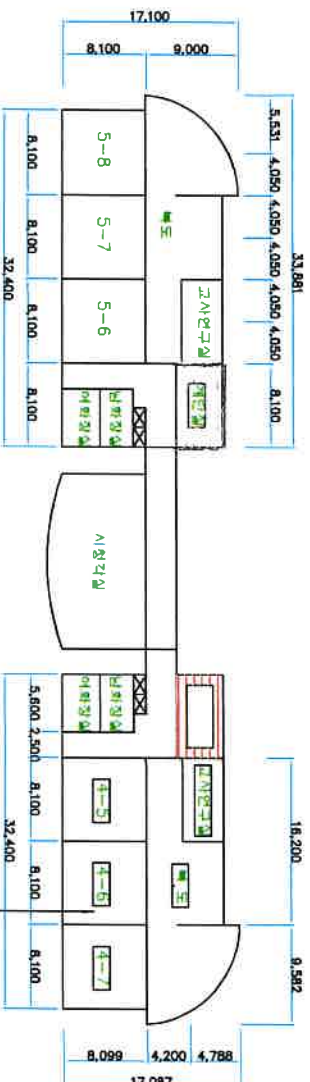
시료번호	시료채취 장소	건축자재	동일 구역	면적(m ²)	석면종류	함유율(%)	위해성 평가점수	기관명	지곡초등학교
HA-17	6-7 천장	텍스	복도, 복도2, 수확, 도서관, 6-8, 독서실, 휴식실, 옥상계단실	650	백석면	4%		도면번호	WL-14-0528-E
								조사일자	2014. 5. 28.
								조사기관	유한회사 올림환경기술원

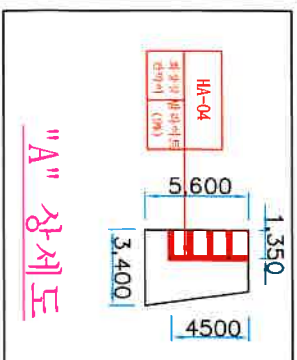
지곡초등학교 학생활동 지상 2층 평면도

시료번호	시료채취 장소	건축자재	동일구역	면적(m ²)	석면종류	함유율(%)	위해성 평가점수	기판명	지곡초등학교
HA-01	식당 천장	텍스	전처리실, 보일러실, 창고, 계단실	844.13	백석면	4%		도면번호	WL-14-0528-F
HA-03	창고 천장	텍스	-	51.45	백석면	4%		조사일자	2014. 5. 28.
HA-04	화장실 칸막이	밤라이트	-	35.64	백석면	4%		조사기관	유한회사 올림환경기술원
