실  
내  
공  
기  
중  
석  
면  
농  
도  
측  
정

현장명 : 전주 영생고등학교 본관동 석면해체공사

(주)하늘석면기술연구원

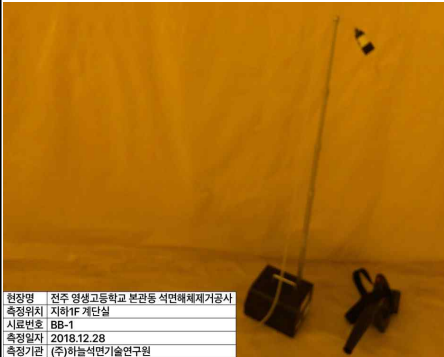
</div> <div>현장명 전주 영생고등학교 본관동 석면해체제거공사 측정위치 지하1F 계단실 시료번호 BB-1 측정일자 2018.12.28 측정기관 (주)하늘석면기술연구원</div>		<div>

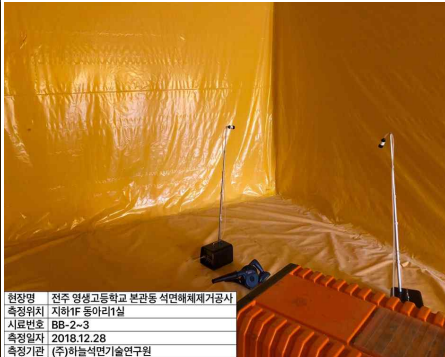
</div> <div>현장명 전주 영생고등학교 본관동 석면해체제거공사 측정위치 지하1F 동아리1실 시료번호 BB-2~3 측정일자 2018.12.28 측정기관 (주)하늘석면기술연구원</div>		<div>

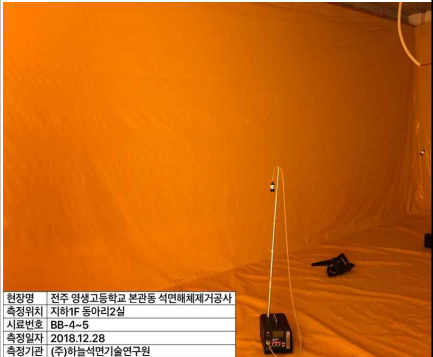
</div> <div>현장명 전주 영생고등학교 본관동 석면해체제거공사 측정위치 지하1F 동아리2실 시료번호 BB-4~5 측정일자 2018.12.28 측정기관 (주)하늘석면기술연구원</div>	
시 료 번 호	BB-6	시 료 번 호	BB-7~8	시 료 번 호	BB-9
시료채취부위	지하1F 동아리2실	시료채취부위	지하1F 동아리3실	시료채취부위	지하1F 동아리3실
분 석 결 과	석면 0.01개/cm³ 미만	분 석 결 과	석면 0.01개/cm³ 미만	분 석 결 과	석면 0.01개/cm³ 미만
<div>

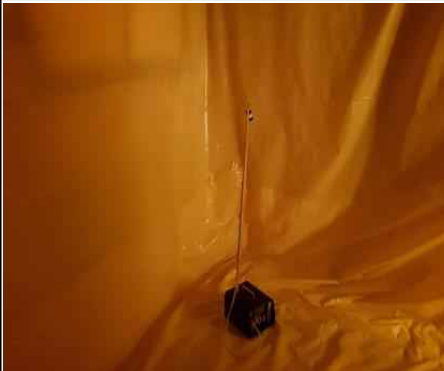
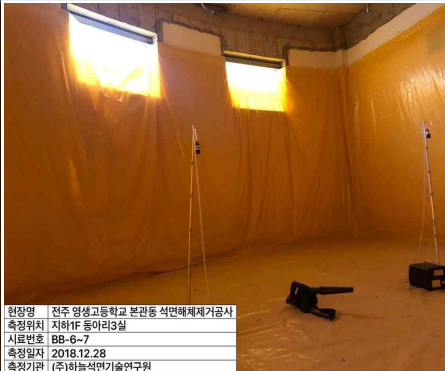
</div> <div>현장명 전주 영생고등학교 본관동 석면해체제거공사 측정위치 지하1F 동아리3실 시료번호 BB-6~7 측정일자 2018.12.28 측정기관 (주)하늘석면기술연구원</div>		<div>

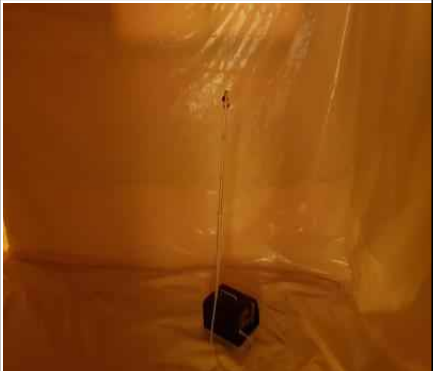
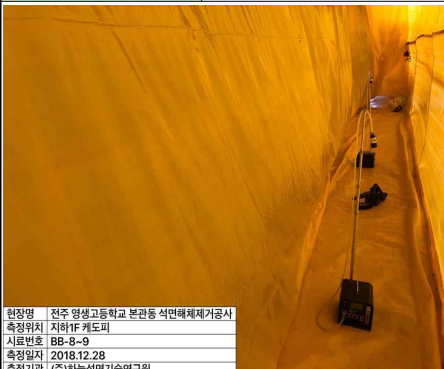
</div>	
시 료 번 호	BB-10				
시료채취부위	지하1F 케도피				
분 석 결 과	석면 0.01개/cm³ 미만				
<div>

</div> <div>현장명 전주 영생고등학교 본관동 석면해체제거공사 측정위치 지하1F 케도피 시료번호 BB-8~9 측정일자 2018.12.28 측정기관 (주)하늘석면기술연구원</div>

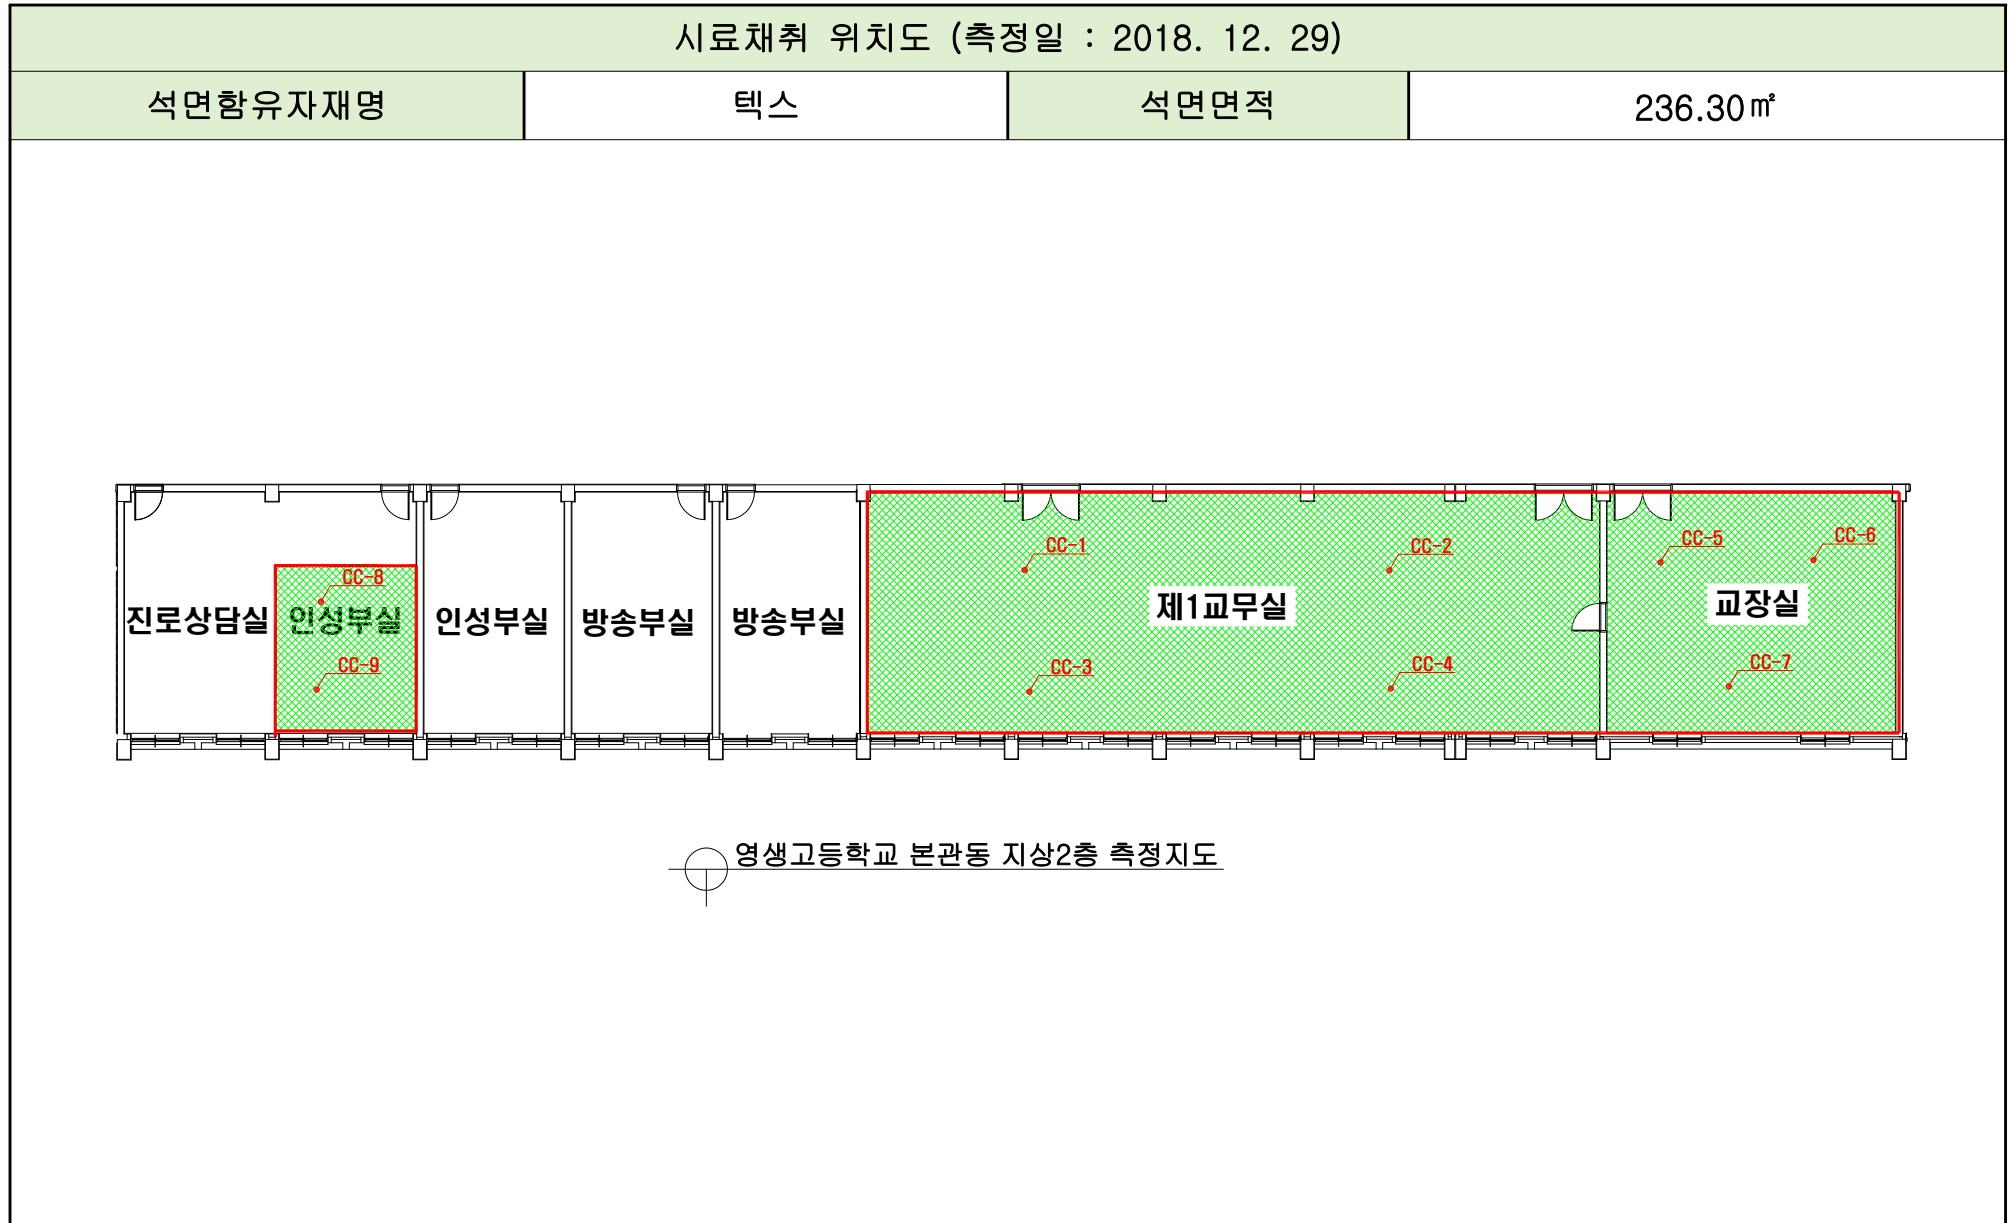
■ 공기 중 시료채취 위치도

NO	시료명	측정시간(분)	유량(L/min)	측정농도(개/cm³)	소과여부
1	CC - 1	100분	10(L/min)	0.0059	기준치 이하
2	CC - 2	100분	10(L/min)	0.0047	기준치 이하
3	CC - 3	100분	10(L/min)	0.0047	기준치 이하
4	CC - 4	100분	10(L/min)	0.0054	기준치 이하
5	CC - 5	100분	10(L/min)	0.0059	기준치 이하
6	CC - 6	100분	10(L/min)	0.0064	기준치 이하
7	CC - 7	100분	10(L/min)	0.0054	기준치 이하
8	CC - 8	100분	10(L/min)	0.0064	기준치 이하
9	CC - 9	100분	10(L/min)	0.0053	기준치 이하

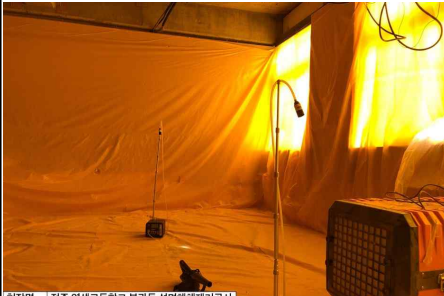
<div>현장명 전주 영생고등학교 본관동 석면해체제거공사 측정위치 2F 제1교무실 시료번호 CC-1~2 측정일자 2018.12.29 측정기관 (주)하늘석면기술연구원</div></div>		<div>

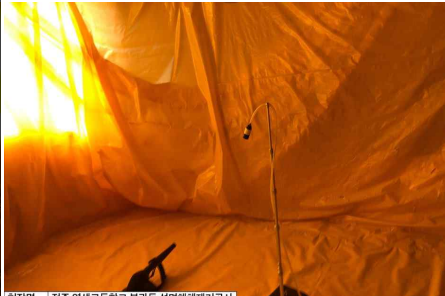
<div>현장명 전주 영생고등학교 본관동 석면해체제거공사 측정위치 2F 제1교무실 시료번호 CC-3 측정일자 2018.12.29 측정기관 (주)하늘석면기술연구원</div></div>		<div>

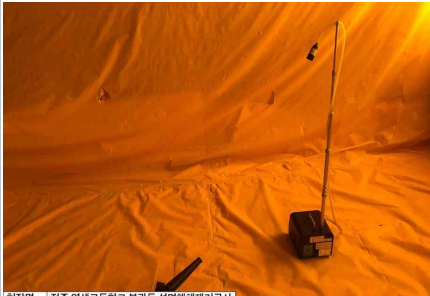
<div>현장명 전주 영생고등학교 본관동 석면해체제거공사 측정위치 2F 제1교무실 시료번호 CC-4 측정일자 2018.12.29 측정기관 (주)하늘석면기술연구원</div></div>	
시 료 번 호	CC-5~6	시 료 번 호	CC-7	시 료 번 호	CC-8
시료채취부위	2F 교장실	시료채취부위	2F 교장실	시료채취부위	2F 인성부실
분 석 결 과	석면 0.01개/cm³ 미만	분 석 결 과	석면 0.01개/cm³ 미만	분 석 결 과	석면 0.01개/cm³ 미만
<div>

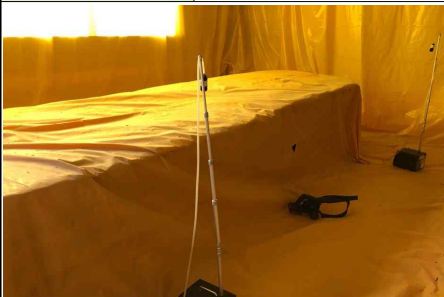
<div>현장명 전주 영생고등학교 본관동 석면해체제거공사 측정위치 2F 교장실 시료번호 CC-5~6 측정일자 2018.12.29 측정기관 (주)하늘석면기술연구원</div></div>		<div>

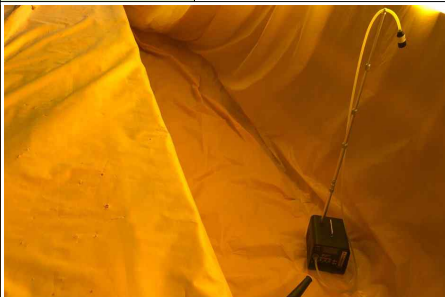
<div>현장명 전주 영생고등학교 본관동 석면해체제거공사 측정위치 2F 교장실 시료번호 CC-7 측정일자 2018.12.29 측정기관 (주)하늘석면기술연구원</div></div>		<div>

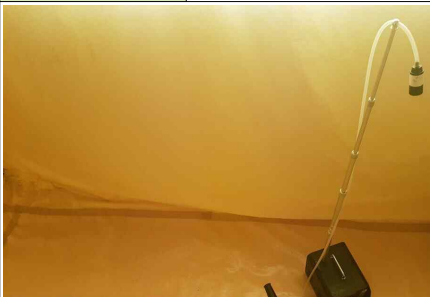
<div>현장명 전주 영생고등학교 본관동 석면해체제거공사 측정위치 2F 인성부실 시료번호 CC-8 측정일자 2018.12.29 측정기관 (주)하늘석면기술연구원</div></div>

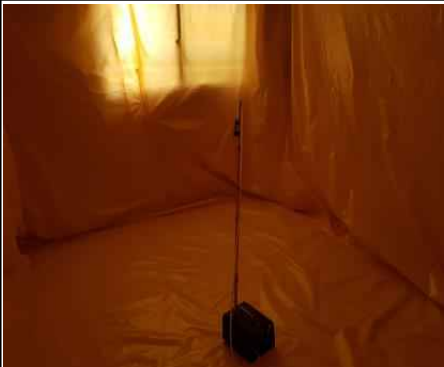
시 료 번 호	CC-9				
시료채취부위	2F 인성부실				
분 석 결 과	석면 0.01개/cm³ 미만				
<div>

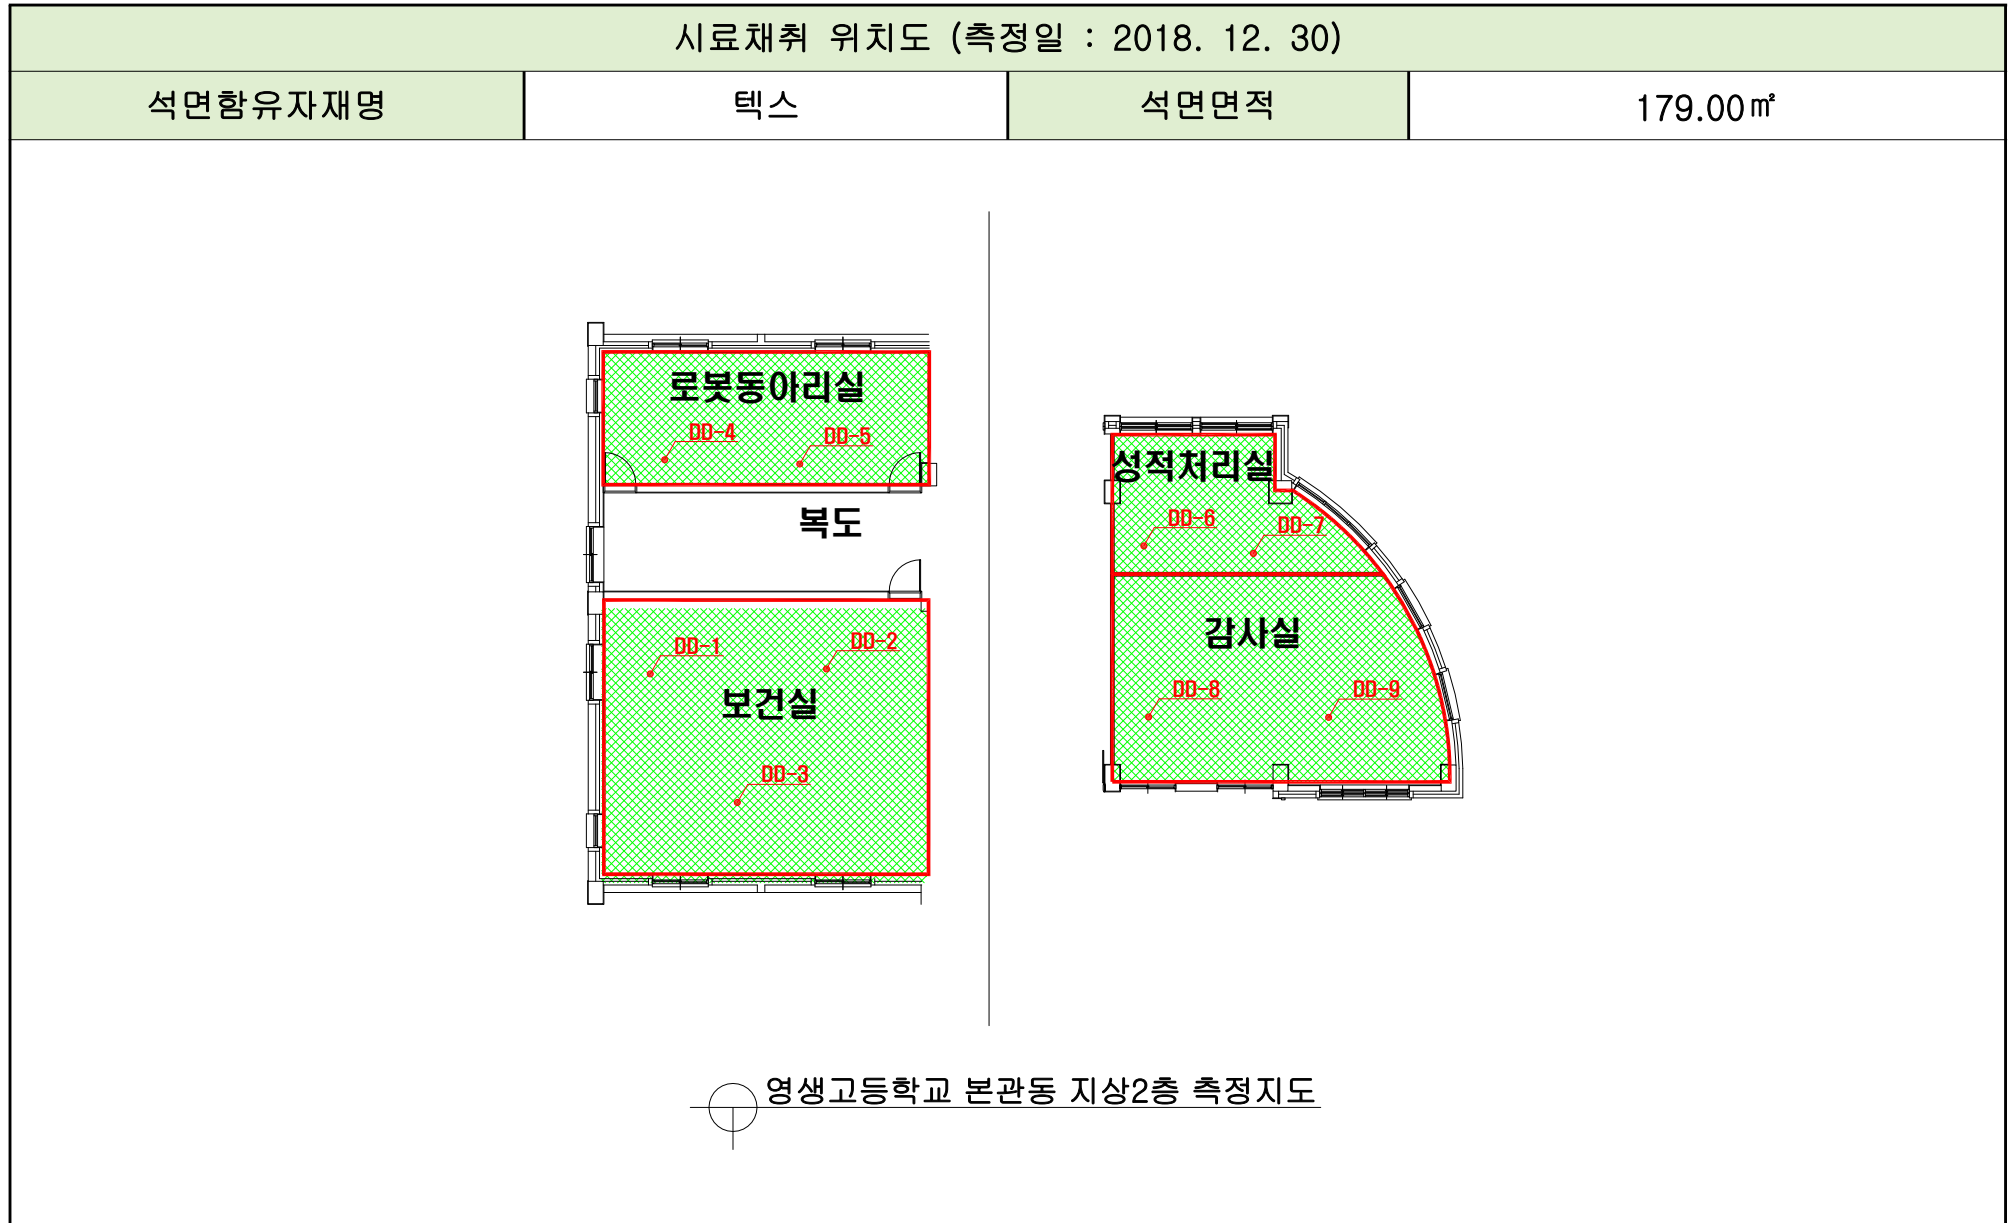
■ 공기 중 시료채취 위치도

NO	시료명	측정시간(분)	유량(L/min)	측정농도(개/cm³)	소과여부
1	DD - 1	100분	10(L/min)	0.0059	기준치 이하
2	DD - 2	100분	10(L/min)	0.0066	기준치 이하
3	DD - 3	100분	10(L/min)	0.0054	기준치 이하
4	DD - 4	100분	10(L/min)	0.0059	기준치 이하
5	DD - 5	100분	10(L/min)	0.0047	기준치 이하
6	DD - 6	100분	10(L/min)	0.0049	기준치 이하
7	DD - 7	100분	10(L/min)	0.0059	기준치 이하
8	DD - 8	100분	10(L/min)	0.0054	기준치 이하
9	DD - 9	100분	10(L/min)	0.0064	기준치 이하

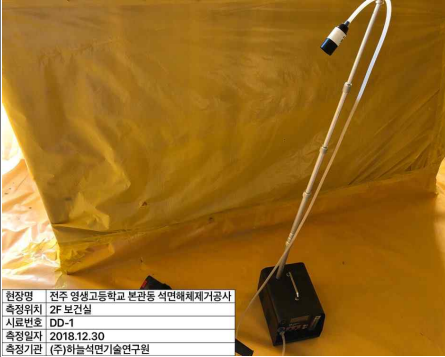
시 료 채 취 사 진					
시 료 번 호	DD-1	시 료 번 호	DD-2	시 료 번 호	DD-3
시료채취부위	2F 보건실	시료채취부위	2F 보건실	시료채취부위	2F 보건실
분 석 결 과	석면 0.01개/cm <sup>3</sup> 미만	분 석 결 과	석면 0.01개/cm <sup>3</sup> 미만	분 석 결 과	석면 0.01개/cm <sup>3</sup> 미만

<p>현장명 전주 영생고등학교 본관동 석면해체제거공사 측정위치 2F 보건실 시료번호 DD-1 측정일자 2018.12.30 측정기관 (주)하늘석면기술연구원</p>		  <p>현장명 전주 영생고등학교 본관동 석면해체제거공사 측정위치 2F 보건실 시료번호 DD-2 측정일자 2018.12.30 측정기관 (주)하늘석면기술연구원</p>		  <p>현장명 전주 영생고등학교 본관동 석면해체제거공사 측정위치 2F 보건실 시료번호 DD-3 측정일자 2018.12.30 측정기관 (주)하늘석면기술연구원</p>	
시 료 번 호	DD-4~5	시 료 번 호	DD-6~7	시 료 번 호	DD-8~9
시료채취부위	2F 로봇동아리실	시료채취부위	2F 성적처리실	시료채취부위	2F 감사실
분 석 결 과	석면 0.01개/cm <sup>3</sup> 미만	분 석 결 과	석면 0.01개/cm <sup>3</sup> 미만	분 석 결 과	석면 0.01개/cm <sup>3</sup> 미만

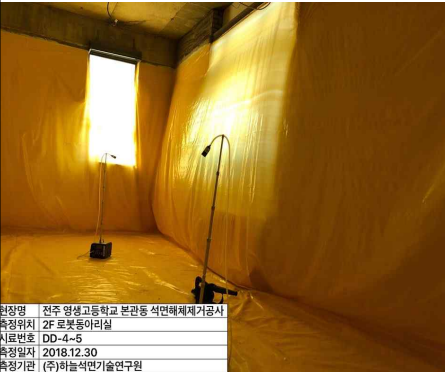
<p>현장명 전주 영생고등학교 본관동 석면해체제거공사 측정위치 2F 로봇동아리실 시료번호 DD-4~5 측정일자 2018.12.30 측정기관 (주)하늘석면기술연구원</p>		  <p>현장명 전주 영생고등학교 본관동 석면해체제거공사 측정위치 2F 성적처리실 시료번호 DD-6~7 측정일자 2018.12.30 측정기관 (주)하늘석면기술연구원</p>

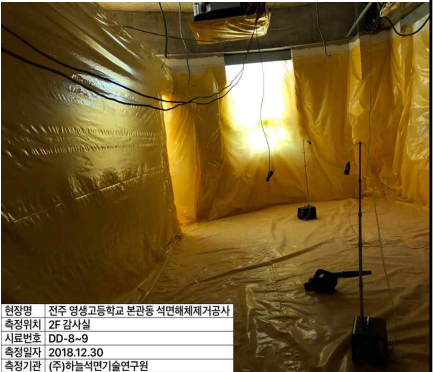
<p>현장명 전주 영생고등학교 본관동 석면해체제거공사 측정위치 2F 감사실 시료번호 DD-8~9 측정일자 2018.12.30 측정기관 (주)하늘석면기술연구원</p>

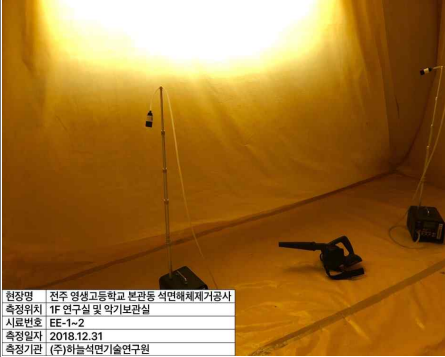
<div>                     현장명 전주 영생고등학교 본관동 석면해제공사                      측정위치 1F 연구실 및 약기보관실                      시료번호 EE-1~2                      측정일자 2018.12.31                      측정기관 (주)화능석면기술연구원                 </div>

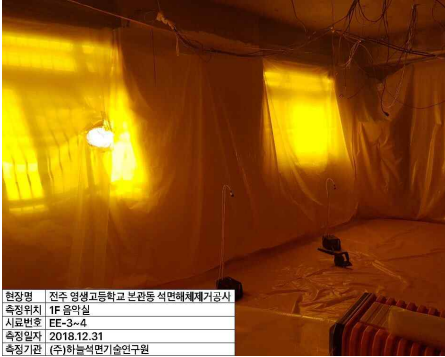
<div>                     현장명 전주 영생고등학교 본관동 석면해제공사                      측정위치 1F 음악실                      시료번호 EE-3~4                      측정일자 2018.12.31                      측정기관 (주)화능석면기술연구원                 </div>

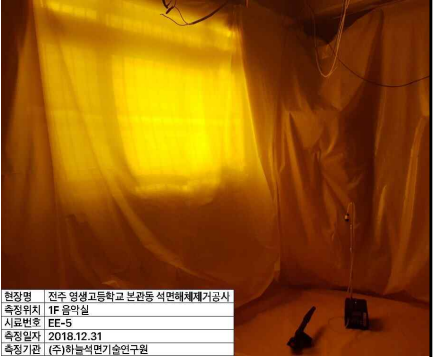
<div>                     현장명 전주 영생고등학교 본관동 석면해제공사                      측정위치 1F 음악실                      시료번호 EE-5                      측정일자 2018.12.31                      측정기관 (주)화능석면기술연구원                 </div>	
시 료 번 호	EE-6~7	시 료 번 호	EE-8~9	시 료 번 호	EE-10~11

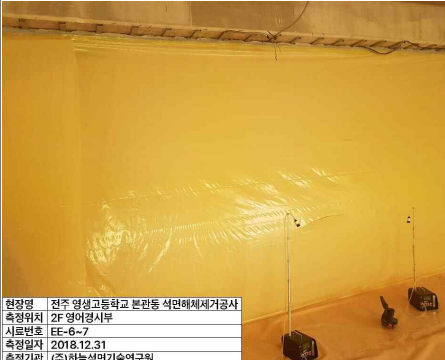
<div>                     현장명 전주 영생고등학교 본관동 석면해제공사                      측정위치 2F 영어경시부                      시료번호 EE-6~7                      측정일자 2018.12.31                      측정기관 (주)화능석면기술연구원                 </div>

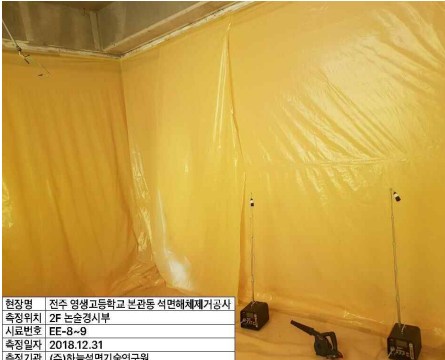
<div>                     현장명 전주 영생고등학교 본관동 석면해제공사                      측정위치 2F 논술경시부                      시료번호 EE-8~9                      측정일자 2018.12.31                      측정기관 (주)화능석면기술연구원                 </div>

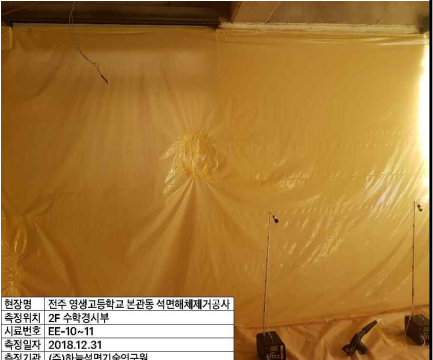
<div>                     현장명 전주 영생고등학교 본관동 석면해제공사                      측정위치 2F 수학경시부                      시료번호 EE-10~11                      측정일자 2018.12.31                      측정기관 (주)화능석면기술연구원                 </div>
