석면해체 · 제거 사업장의 석면비산 측정 결과보고서

비산정도측정 결과보고서

- ❖ 신고번호 : 전주 - 20190303
- ❖ 용역명 : 전주조촌초 석면해체제거공사
- ❖ 장소 : 전북 전주시 덕진구 쪽구름로 39
- ❖ 해체업체 : (유)승후건설
- ❖ 작업기간 : 2019. 7. 19 ~ 8. 31
- ❖ 측정일시 : 2019년 8월 2일 ~ 8월 5일

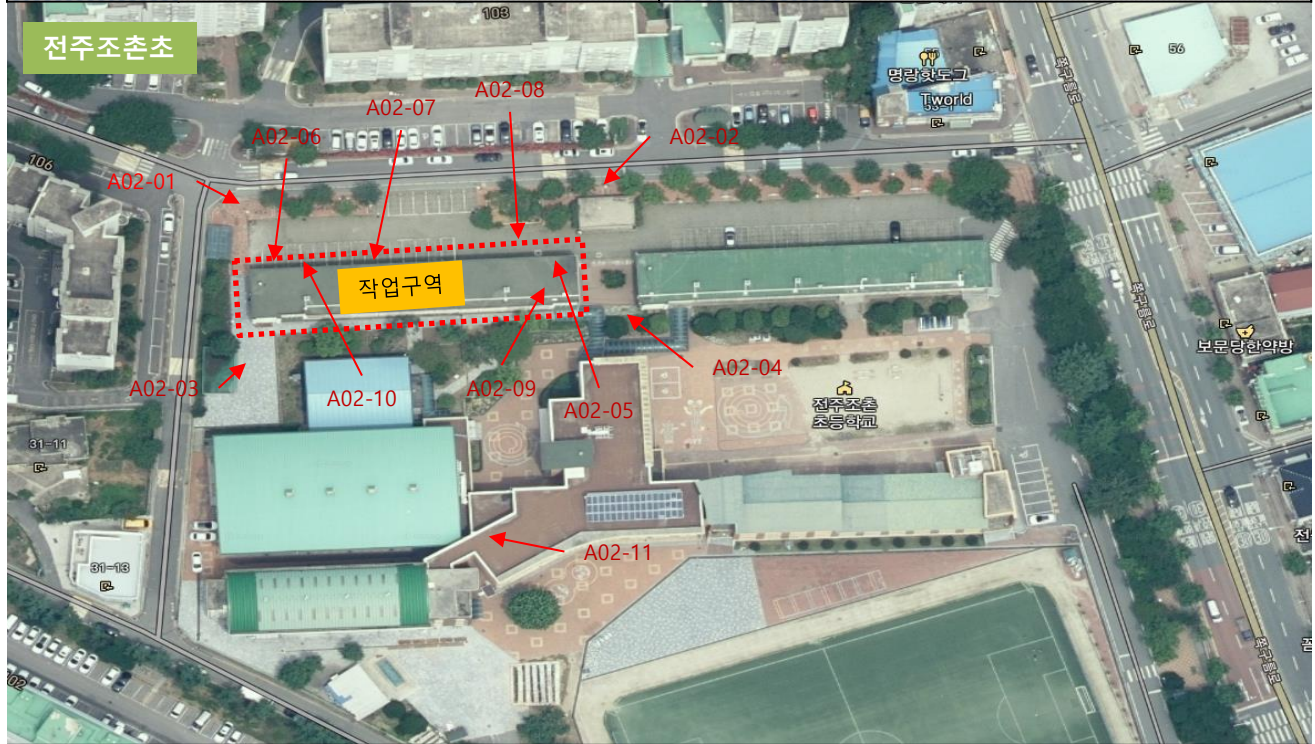
❖ 별첨 : 측정 지점 위치(도식도)

측정일	2019년 8월 2일	작업장소	전주조춘초 3동 2층
-----	-------------	------	-------------

범례		측정위치
		작업구역

항목	석면 비산정도측정		측 정 일	2019년 8월 2일		
측정시간	시작	0 6 : 0 0	종료	1 1 : 3 0	통보	1 8 : 5 0
투입장비	종류	샘플러	수량	12		
촬영대상	① 석면배출허용기준 준수여부체크를 위한 석면 비산 측정 모습 ※ 석면 비산 측정 시기, 시료채취 수 등 자세한 사항은 환경부고시「석면 해체·제거 작업 사업장 주변 석면 비산관리를 위한 조사방법」참고)

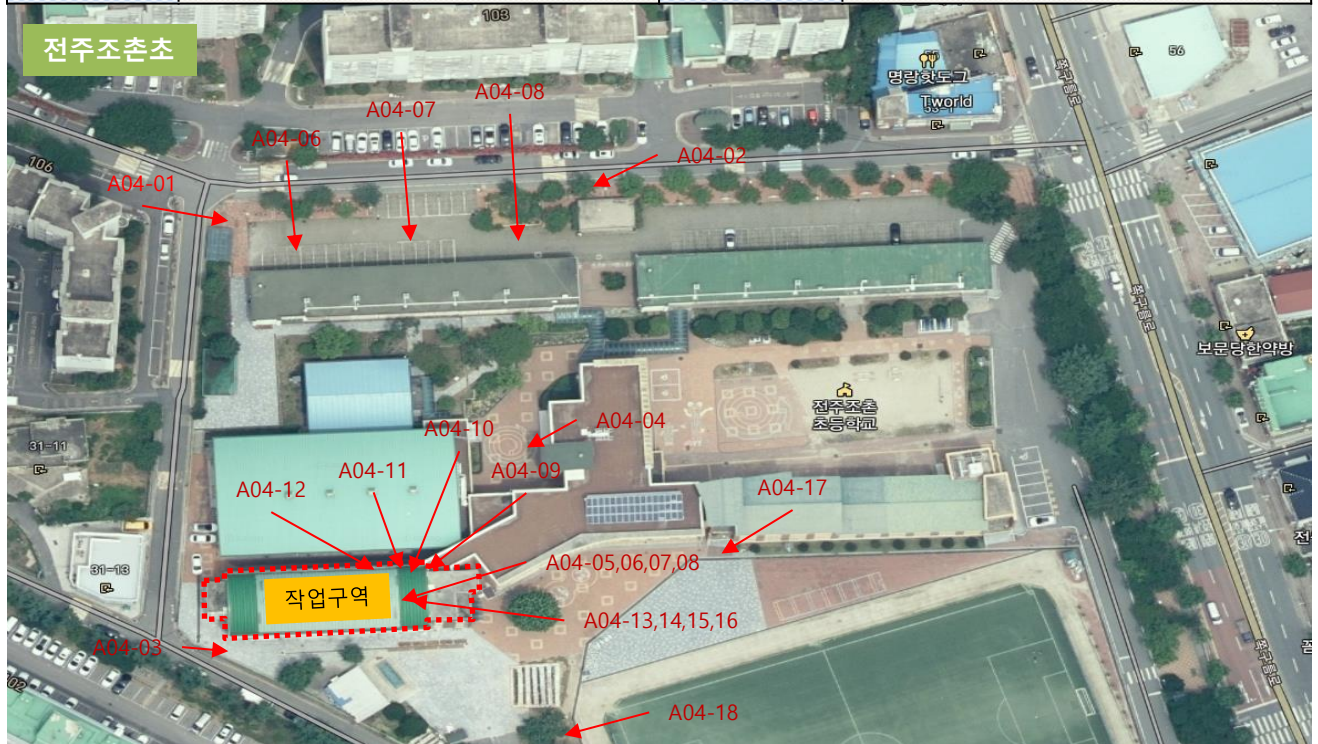
❖ 별첨 : 측정 지점 위치(도식도)

측정일	2019년 8월 4일	작업장소	전주조촌초 5동
-----	-------------	------	----------

범례		측정위치
		작업구역

<div>5동 1층</div>

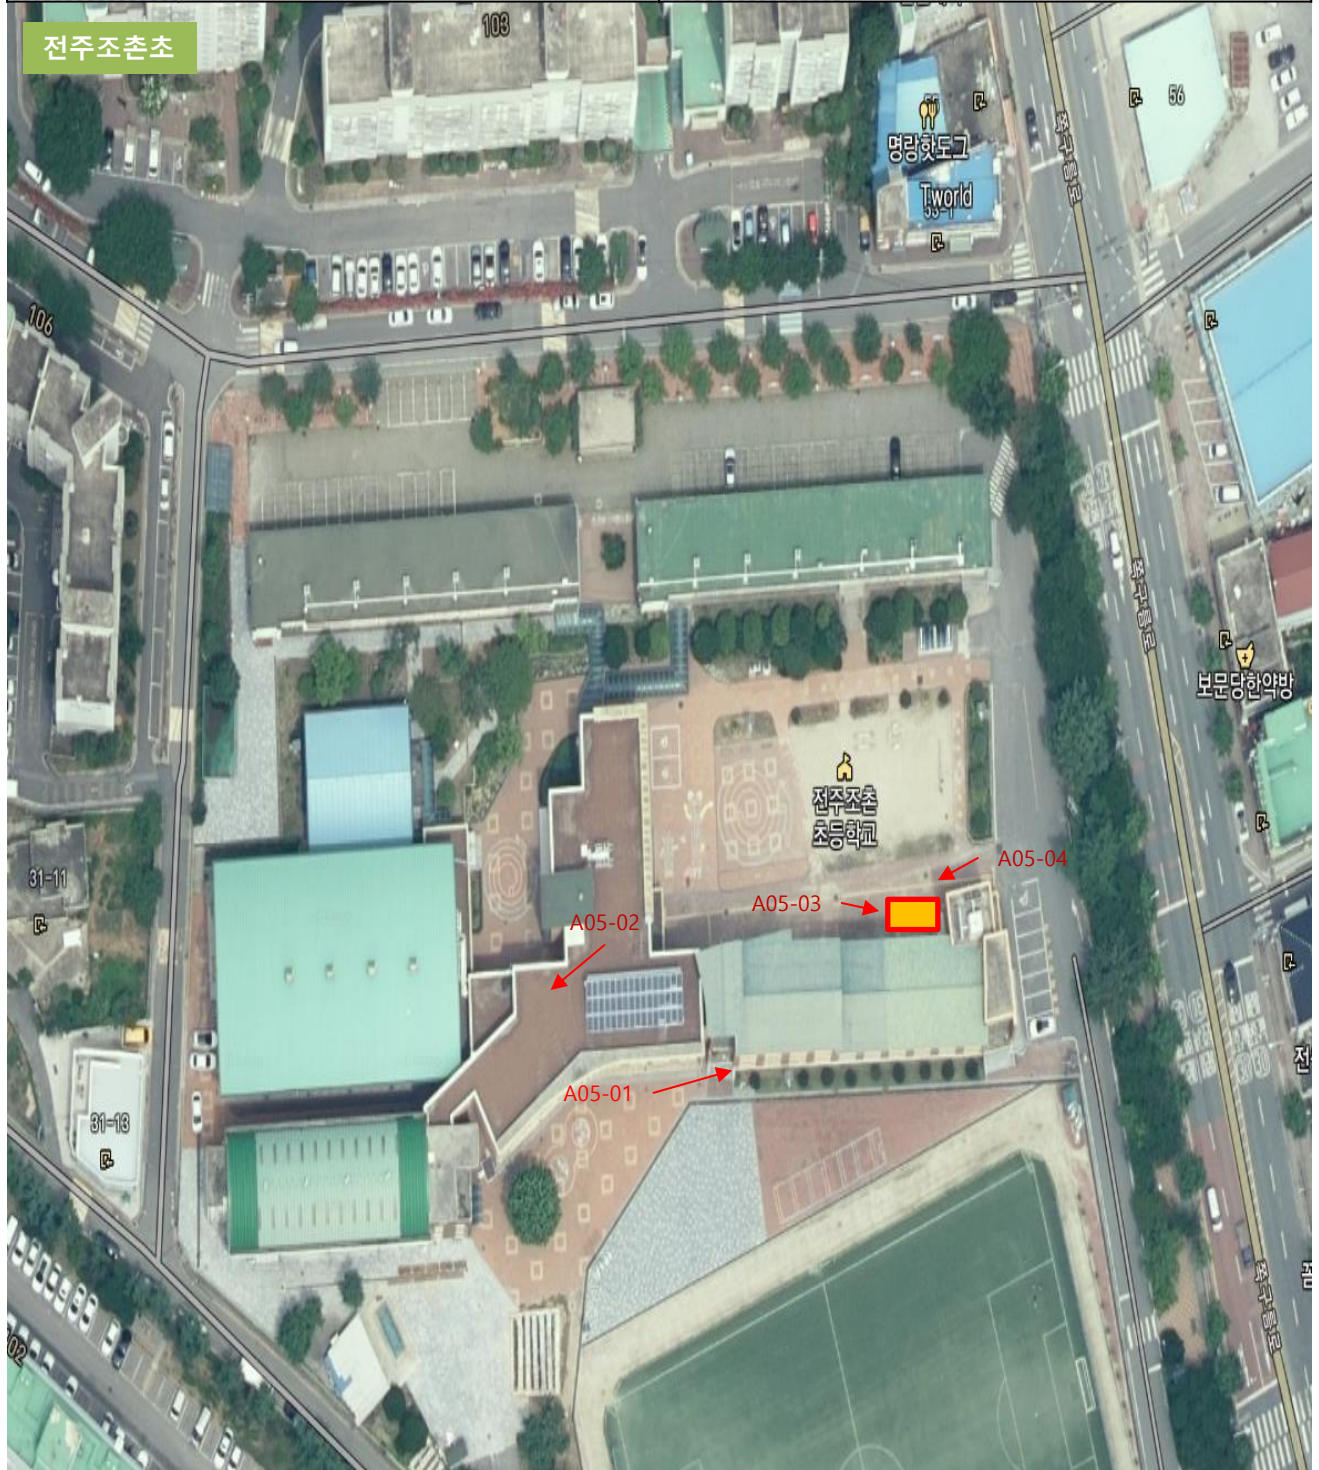
❖ 별첨 : 측정 지점 위치(도식도)

측정일	2019년 8월 5일	작업장소	지정폐기물 보관장소
-----	-------------	------	------------

범례	←	측정위치	■	지정폐기물 보관장소	비 고
	□	작업구역

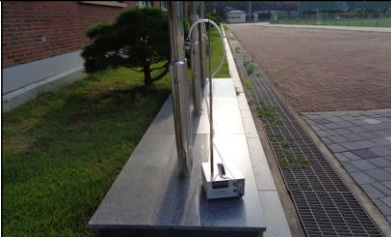
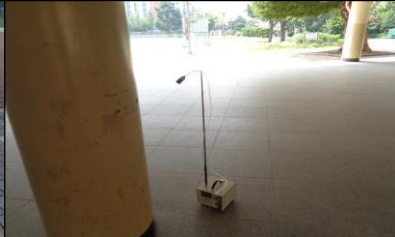
구분	사진		사진설명
작업장 주변 실외 1, 2

3동 정면 우측 분석결과(기준 0.01개/cm³ 이하)	3동 정면 우측 분석결과(기준 0.01개/cm³ 이하)	작업일 (2019.08.05.)
폐기물보관지점 1, 2

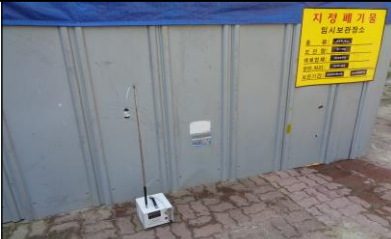
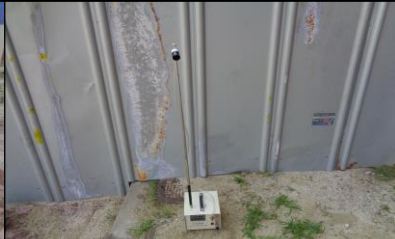
폐기물보관지점 우측 분석결과(기준 0.01개/cm³ 이하)	폐기물보관지점 좌측 분석결과(기준 0.01개/cm³ 이하)	작업일 (2019.08.05.)
	시료채취 위치 및 수량 분석결과	시료채취 위치 및 수량 분석결과	작업일
	시료채취 위치 및 수량 분석결과	시료채취 위치 및 수량 분석결과	작업일
