석면농도측정 결과보고서

석면해체·제거작업 신고번호		익 산-20180122
신고현장	현장명(공사명·작업명) 종정초 본관 석면해체.제거공사	전화번호 -
	소재지 김제시 종정1길 143 종정초등학교	
신고인	석면해체·제거업자명(상호) (주)동서기술	고용노동부 등록번호 5266

석면농도측정 결과표

2. 측정일시 : 2018년 07월 29일 ~ 2018년 08월 01일 (4 일간)

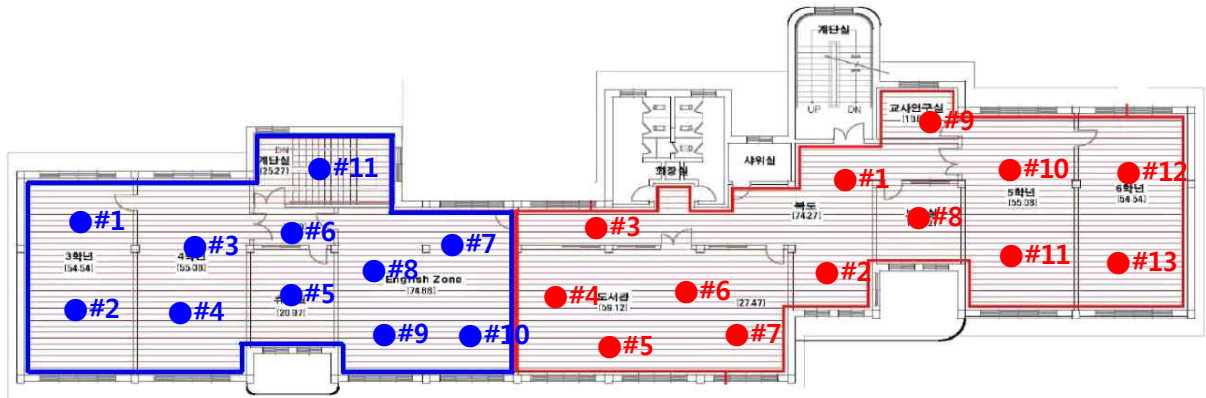
❖ 별첨 -2 [측정위치도(측정장소)]

측정위치		측정시간(Min)	유량(L/min)	측정농도(개/㎤)	초과여부
07/31 2층	#1	100	10	0.003	기준치미만
	#2	100	10	0.004	기준치미만
	#3	100	10	0.004	기준치미만
	#4	100	10	0.003	기준치미만
	#5	100	10	0.004	기준치미만
	#6	100	10	0.005	기준치미만
	#7	100	10	0.005	기준치미만
	#8	100	10	0.003	기준치미만
	#9	100	10	0.004	기준치미만
	#10	100	10	0.005	기준치미만
	#11	100	10	0.005	기준치미만
	#12	100	10	0.005	기준치미만
	#13	100	10	0.004	기준치미만

측정위치		측정시간(Min)	유량(L/min)	측정농도(개/㎤)	초과여부
08/01 2층	#1	100	10	0.003	기준치미만
	#2	100	10	0.004	기준치미만
	#3	100	10	0.005	기준치미만
	#4	100	10	0.004	기준치미만
	#5	100	10	0.005	기준치미만
	#6	100	10	0.004	기준치미만
	#7	100	10	0.003	기준치미만
	#8	100	10	0.005	기준치미만
	#9	100	10	0.004	기준치미만
	#10	100	10	0.003	기준치미만
	#11	100	10	0.003	기준치미만
옥탑	#12	100	10	0.002	기준치미만

[2층]

[옥탑]

07/31일 측정 08/01일 측정
