석면농도측정 결과보고서

석면해체·제거작업 신고번호		익산-20220002
신고현장	현장명(공사명·작업명) 김제서고 신관동외 3동 석면철거공사	전화번호 063-636-1122
	소재지 전북 김제시 해학로 17 [김제서고등학교]	
신고인	석면해체·제거업자명(상호) : (주)대국건설	고용노동부 등록번호 : 제6293호

실
내
공
기
중
석
면
농
도
측
정

현장명: 김제서고 신관동의 3개동 석면농도
측정용역

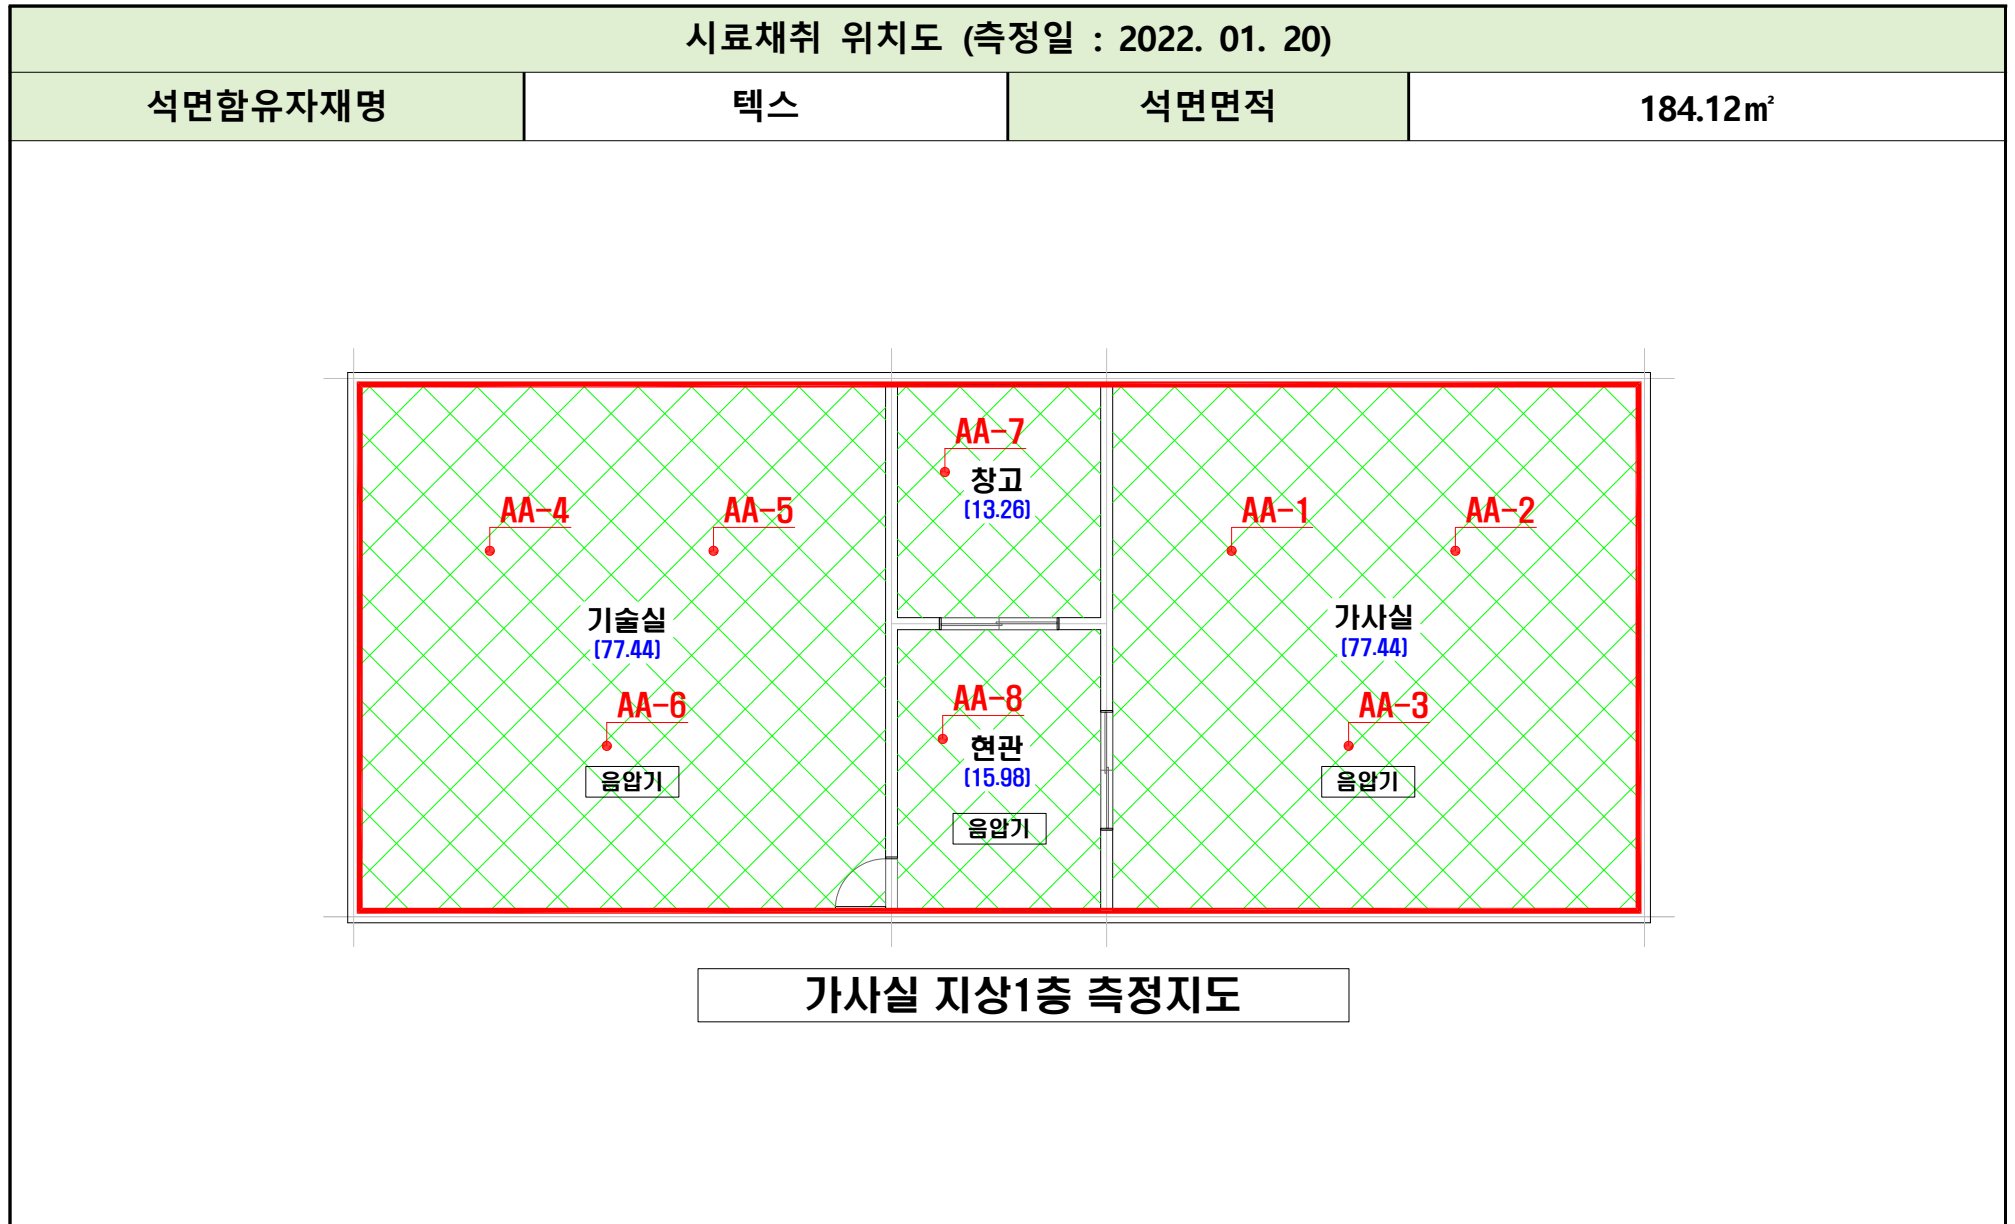
■ 공기 중 시료채취 위치도

NO	시료명	측정위치	측정시간(분)	유량(L/min)	측정농도(개/cm³)	초과여부
1	AA - 1	가사실 1F 가사실	100분	10.5	0.0043	기준치미만
2	AA - 2		100분	10.4	0.0057	기준치미만
3	AA - 3		100분	10.4	0.0033	기준치미만
4	AA - 4	가사실 1F 기술실	100분	10.5	0.0048	기준치미만
5	AA - 5		100분	10.5	0.0021	기준치미만
6	AA - 6		100분	10.5	0.0034	기준치미만
7	AA - 7	가사실 1F 창고	100분	10.5	0.0031	기준치미만
8	AA - 8	가사실 1F 현관	100분	10.5	0.0042	기준치미만
			-이하여백-

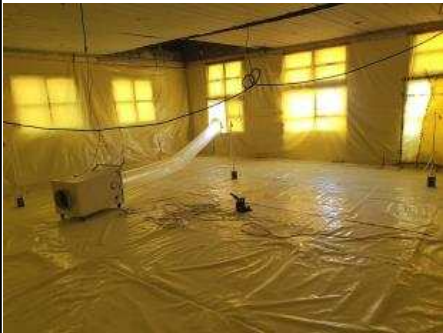
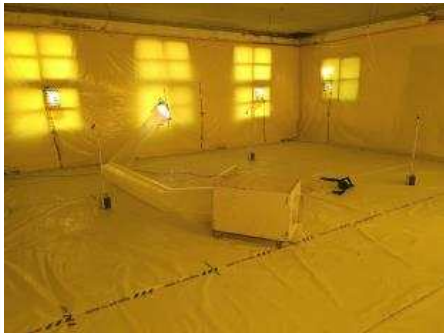
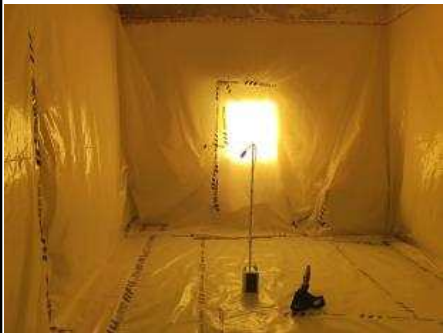
시 료 채 취 사 진					
시 료 번 호	AA1~3	시 료 번 호	AA4~6	시 료 번 호	AA7
시료채취부위	가사실 1F 가사실	시료채취부위	가사실 1F 기술실	시료채취부위	가사실 1F 창고
분 석 결 과	석면 0.01개/cm³ 미만	분 석 결 과	석면 0.01개/cm³ 미만	분 석 결 과	석면 0.01개/cm³ 미만

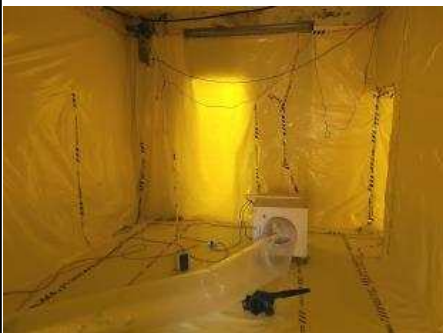
시 료 번 호	AA8	<div>-이하여백-</div>			
시료채취부위	가사실 1F 현관				
분 석 결 과	석면 0.01개/cm³ 미만

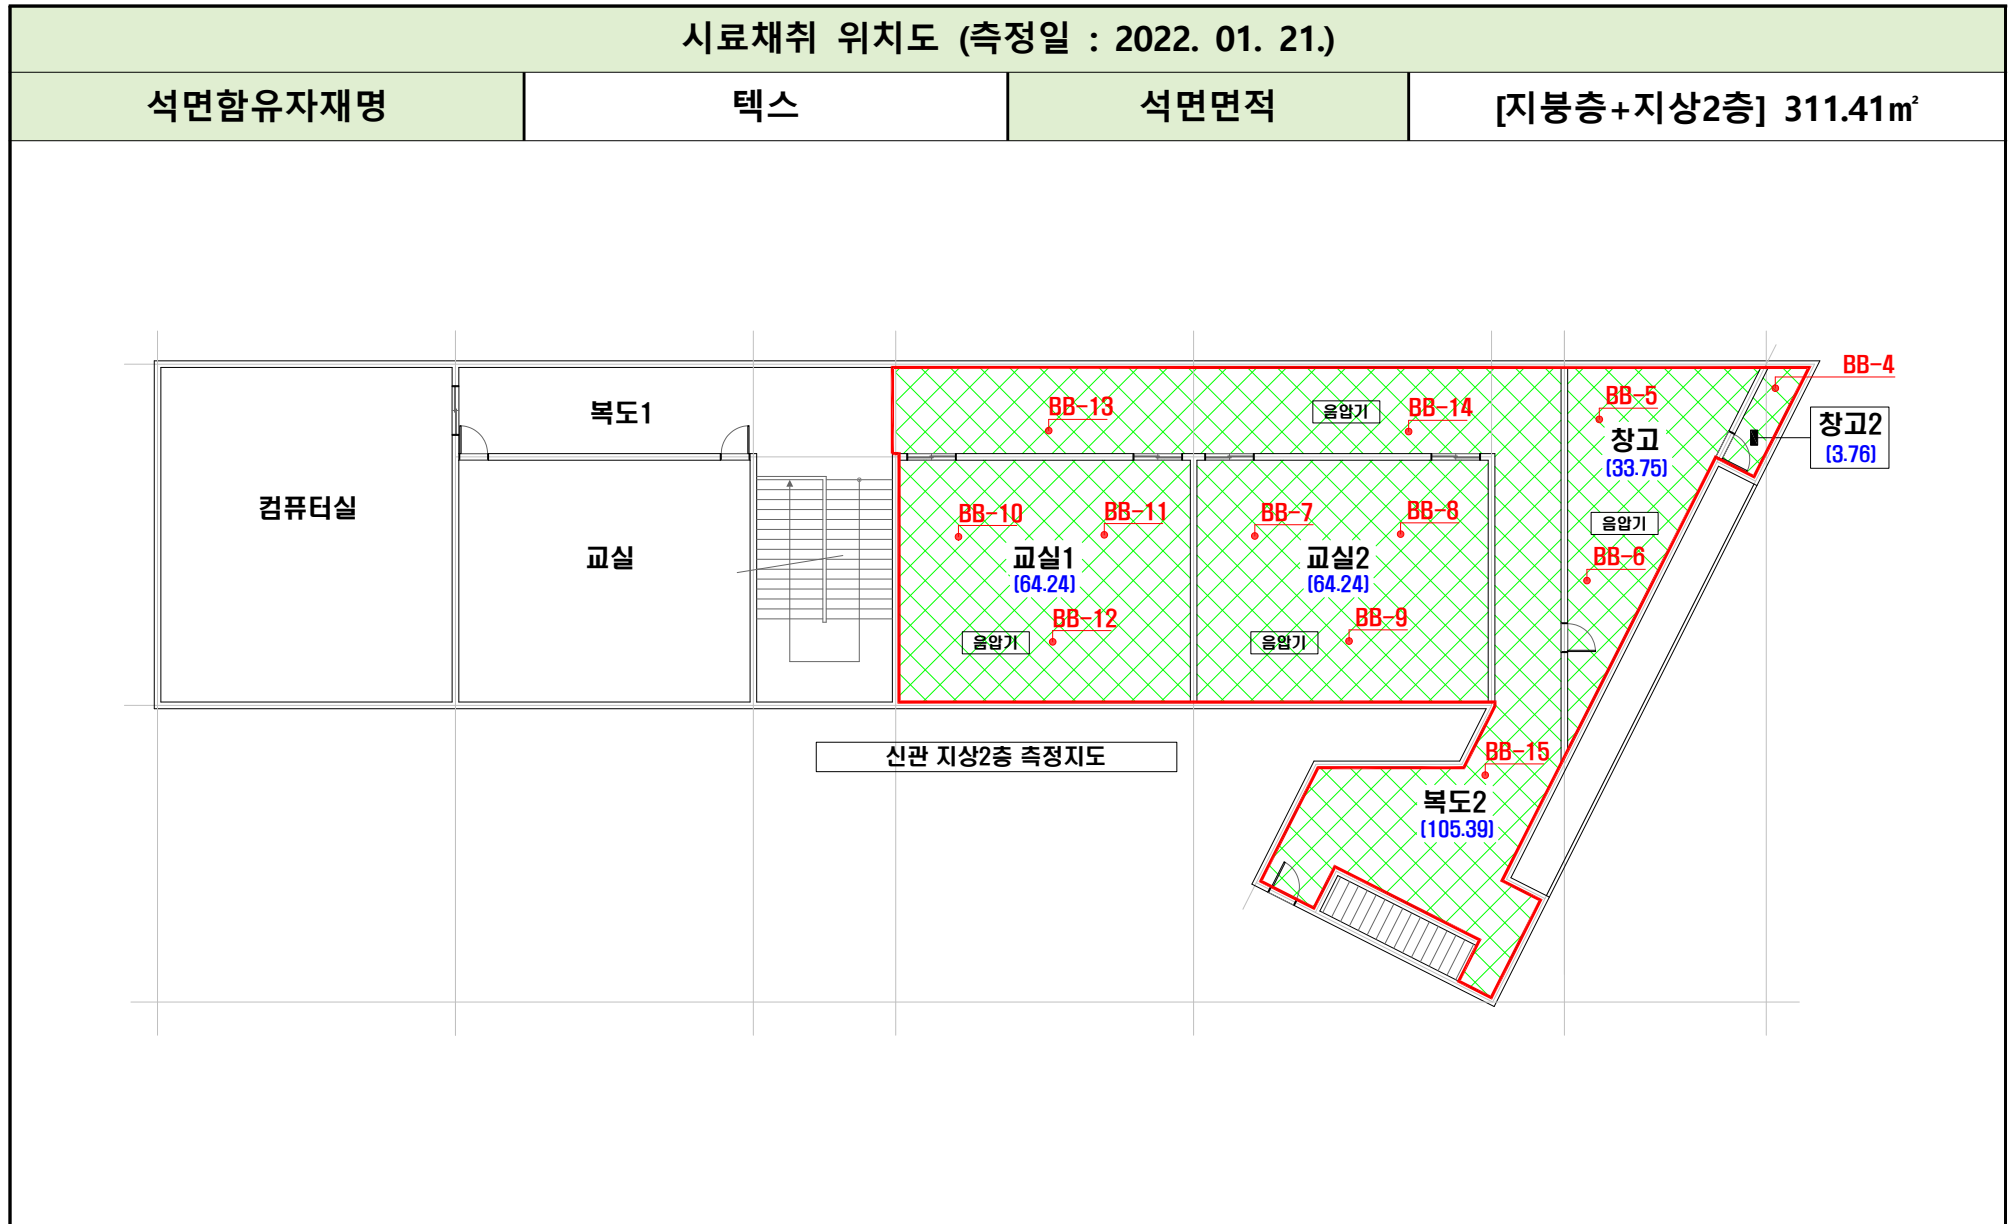
■ 공기 중 시료채취 위치도-2

NO	시료명	측정위치	측정시간(분)	유량(L/min)	측정농도(개/cm³)	초과여부
11	BB - 11	신관 2F 교실1	100분	10.5	0.0042	기준치미만
12	BB - 12		100분	10.6	0.0046	기준치미만
13	BB - 13	신관 2F 복도2	100분	10.6	0.0032	기준치미만
14	BB - 14		100분	10.5	0.0047	기준치미만
15	BB - 15		100분	10.6	0.0030	기준치미만
			-이하여백-

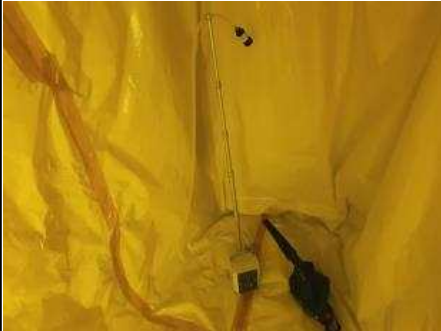
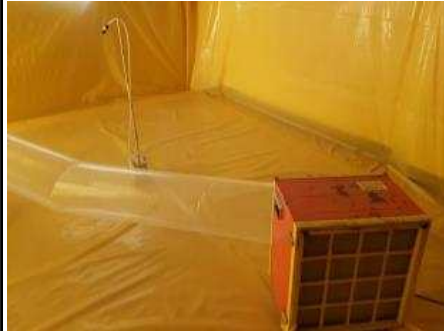
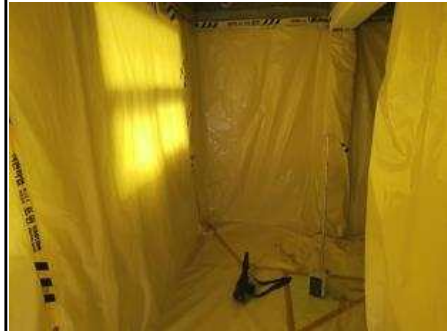
시 료 채 취 사 진					
시 료 번 호	BB1	시 료 번 호	BB2	시 료 번 호	BB3
시료채취부위	신관 지붕층 WC	시료채취부위	신관 지붕층 회의실	시료채취부위	신관 지붕층 창고
분 석 결 과	석면 0.01개/cm³ 미만	분 석 결 과	석면 0.01개/cm³ 미만	분 석 결 과	석면 0.01개/cm³ 미만

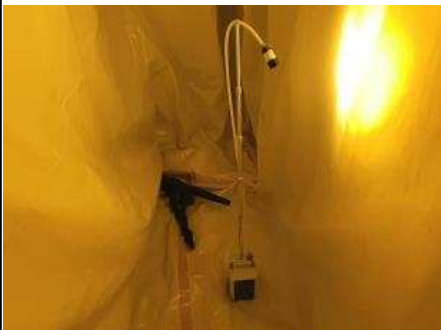
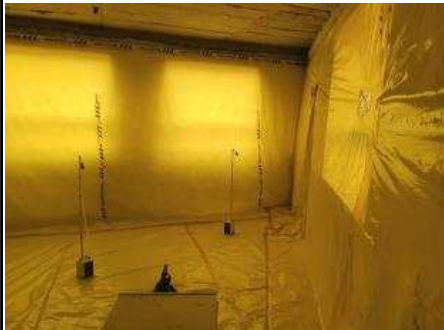
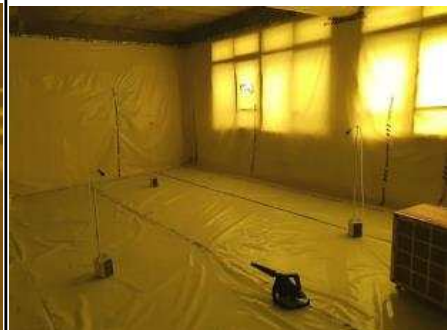
시 료 번 호	BB4	시 료 번 호	BB5~6	시 료 번 호	BB7~9
시료채취부위	신관 2F 창고2	시료채취부위	신관 2F 창고	시료채취부위	신관 2F 교실2
분 석 결 과	석면 0.01개/cm³ 미만	분 석 결 과	석면 0.01개/cm³ 미만	분 석 결 과	석면 0.01개/cm³ 미만

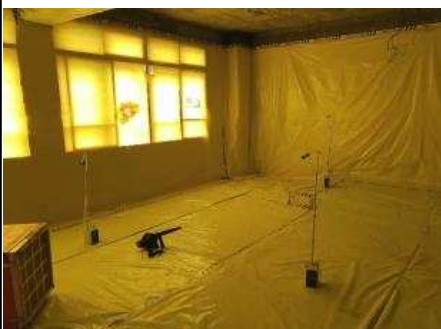
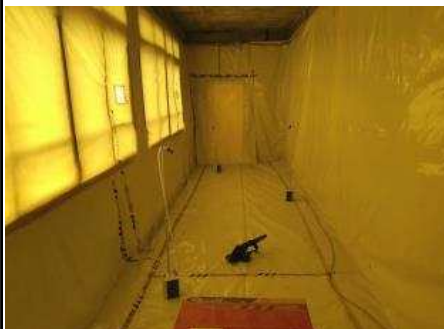
시 료 번 호	BB10~12	시 료 번 호	BB13~15	-이하여백-	
시료채취부위	신관 2F 교실1	시료채취부위	신관 2F 복도2		
분 석 결 과	석면 0.01개/cm³ 미만	분 석 결 과	석면 0.01개/cm³ 미만

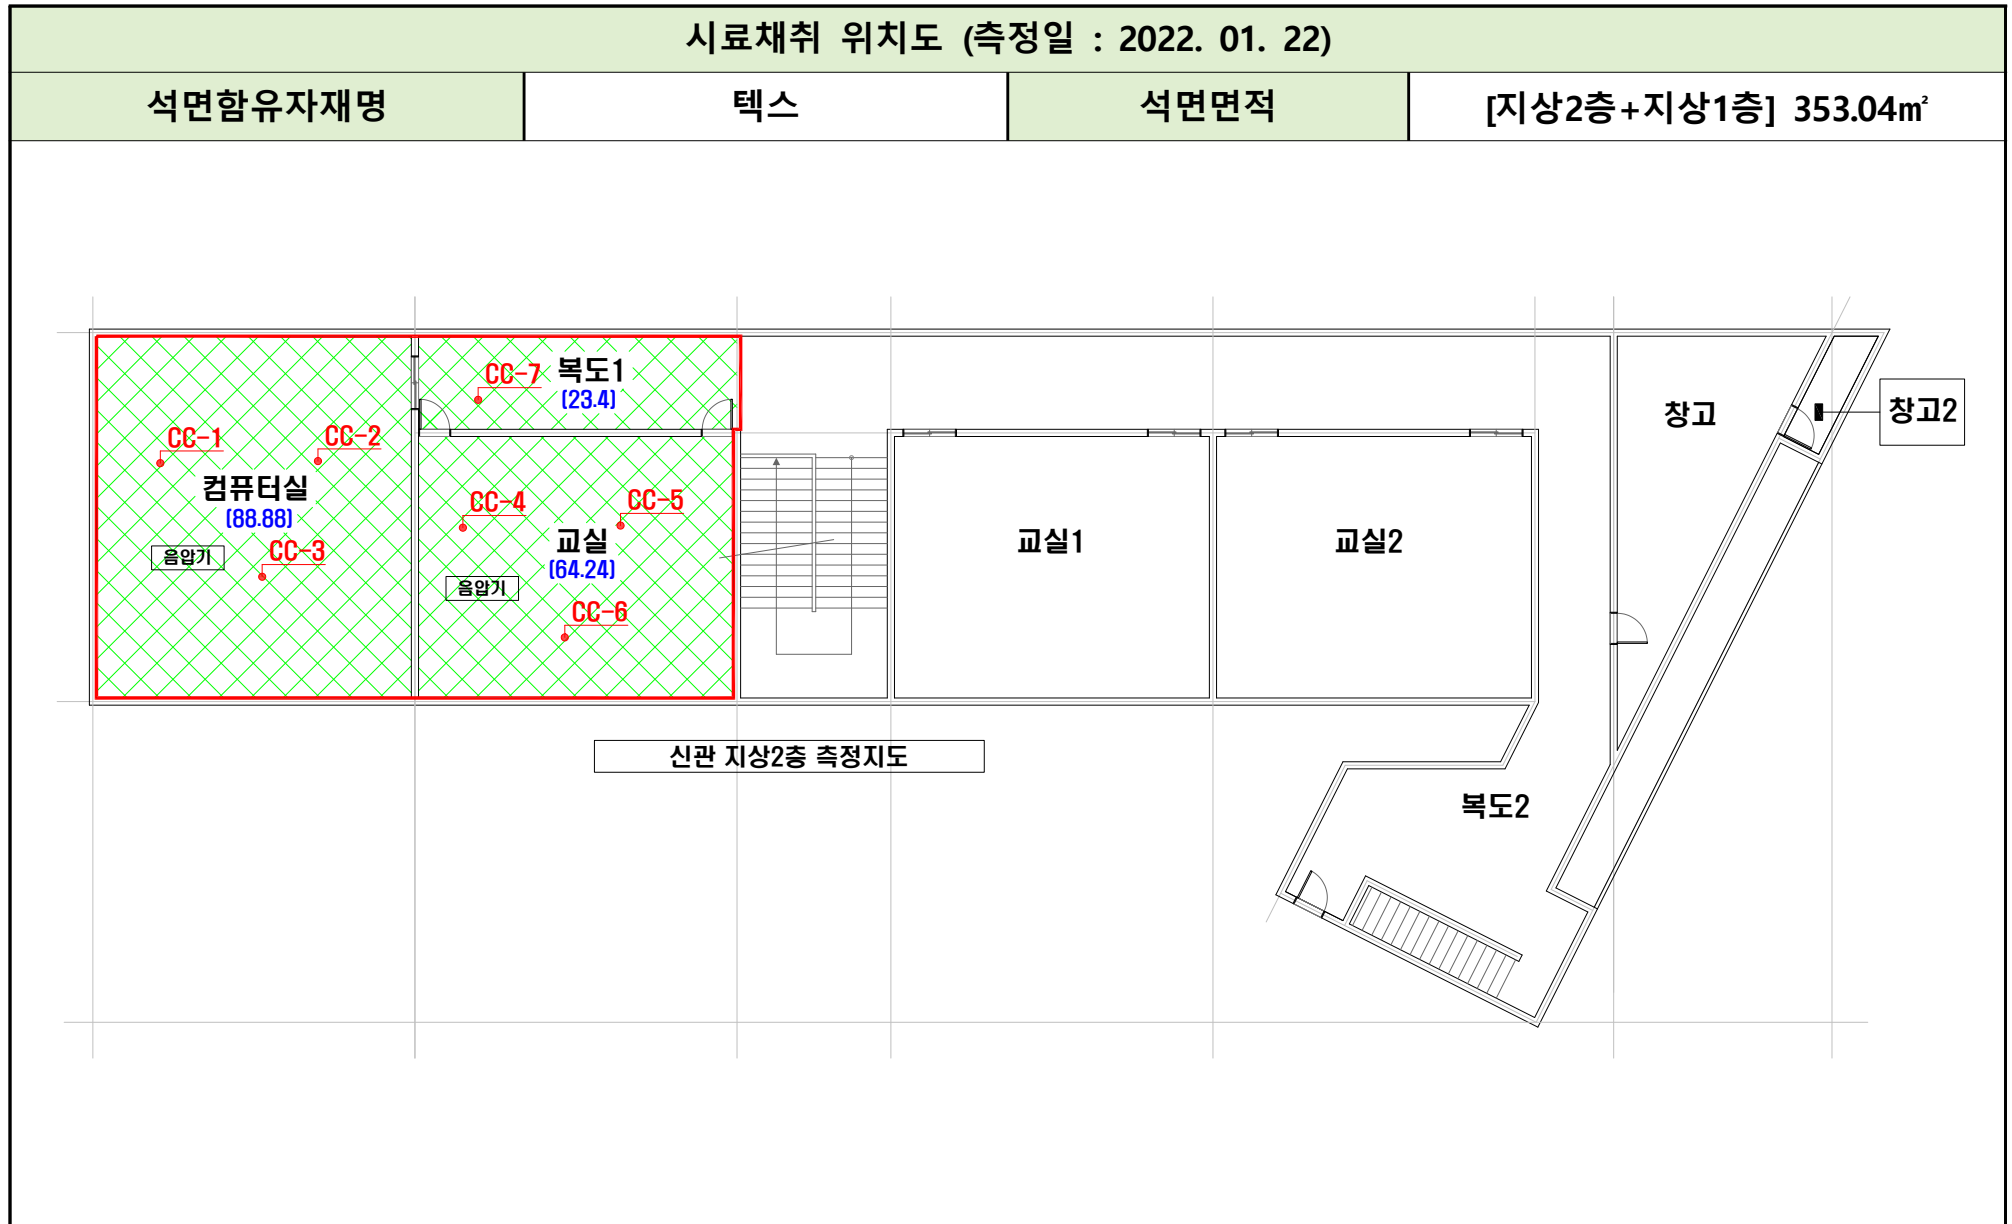
■ 공기 중 시료채취 위치도-1

NO	시료명	측정위치	측정시간(분)	유량(L/min)	측정농도(개/cm³)	초과여부
1	CC - 1	신관 2F 컴퓨터실	100분	10.5	0.0051	기준치미만
2	CC - 2		100분	10.5	0.0050	기준치미만
3	CC - 3		100분	10.4	0.0042	기준치미만
4	CC - 4	신관 2F 교실	100분	10.4	0.0048	기준치미만
5	CC - 5		100분	10.4	0.0047	기준치미만
6	CC - 6		100분	10.6	0.0032	기준치미만
7	CC - 7	신관 2F 복도	100분	10.5	0.0041	기준치미만
8	CC - 8	신관 1F 101	100분	10.5	0.0033	기준치미만
9	CC - 9		100분	10.5	0.0057	기준치미만
10	CC - 10		100분	10.5	0.0052	기준치미만

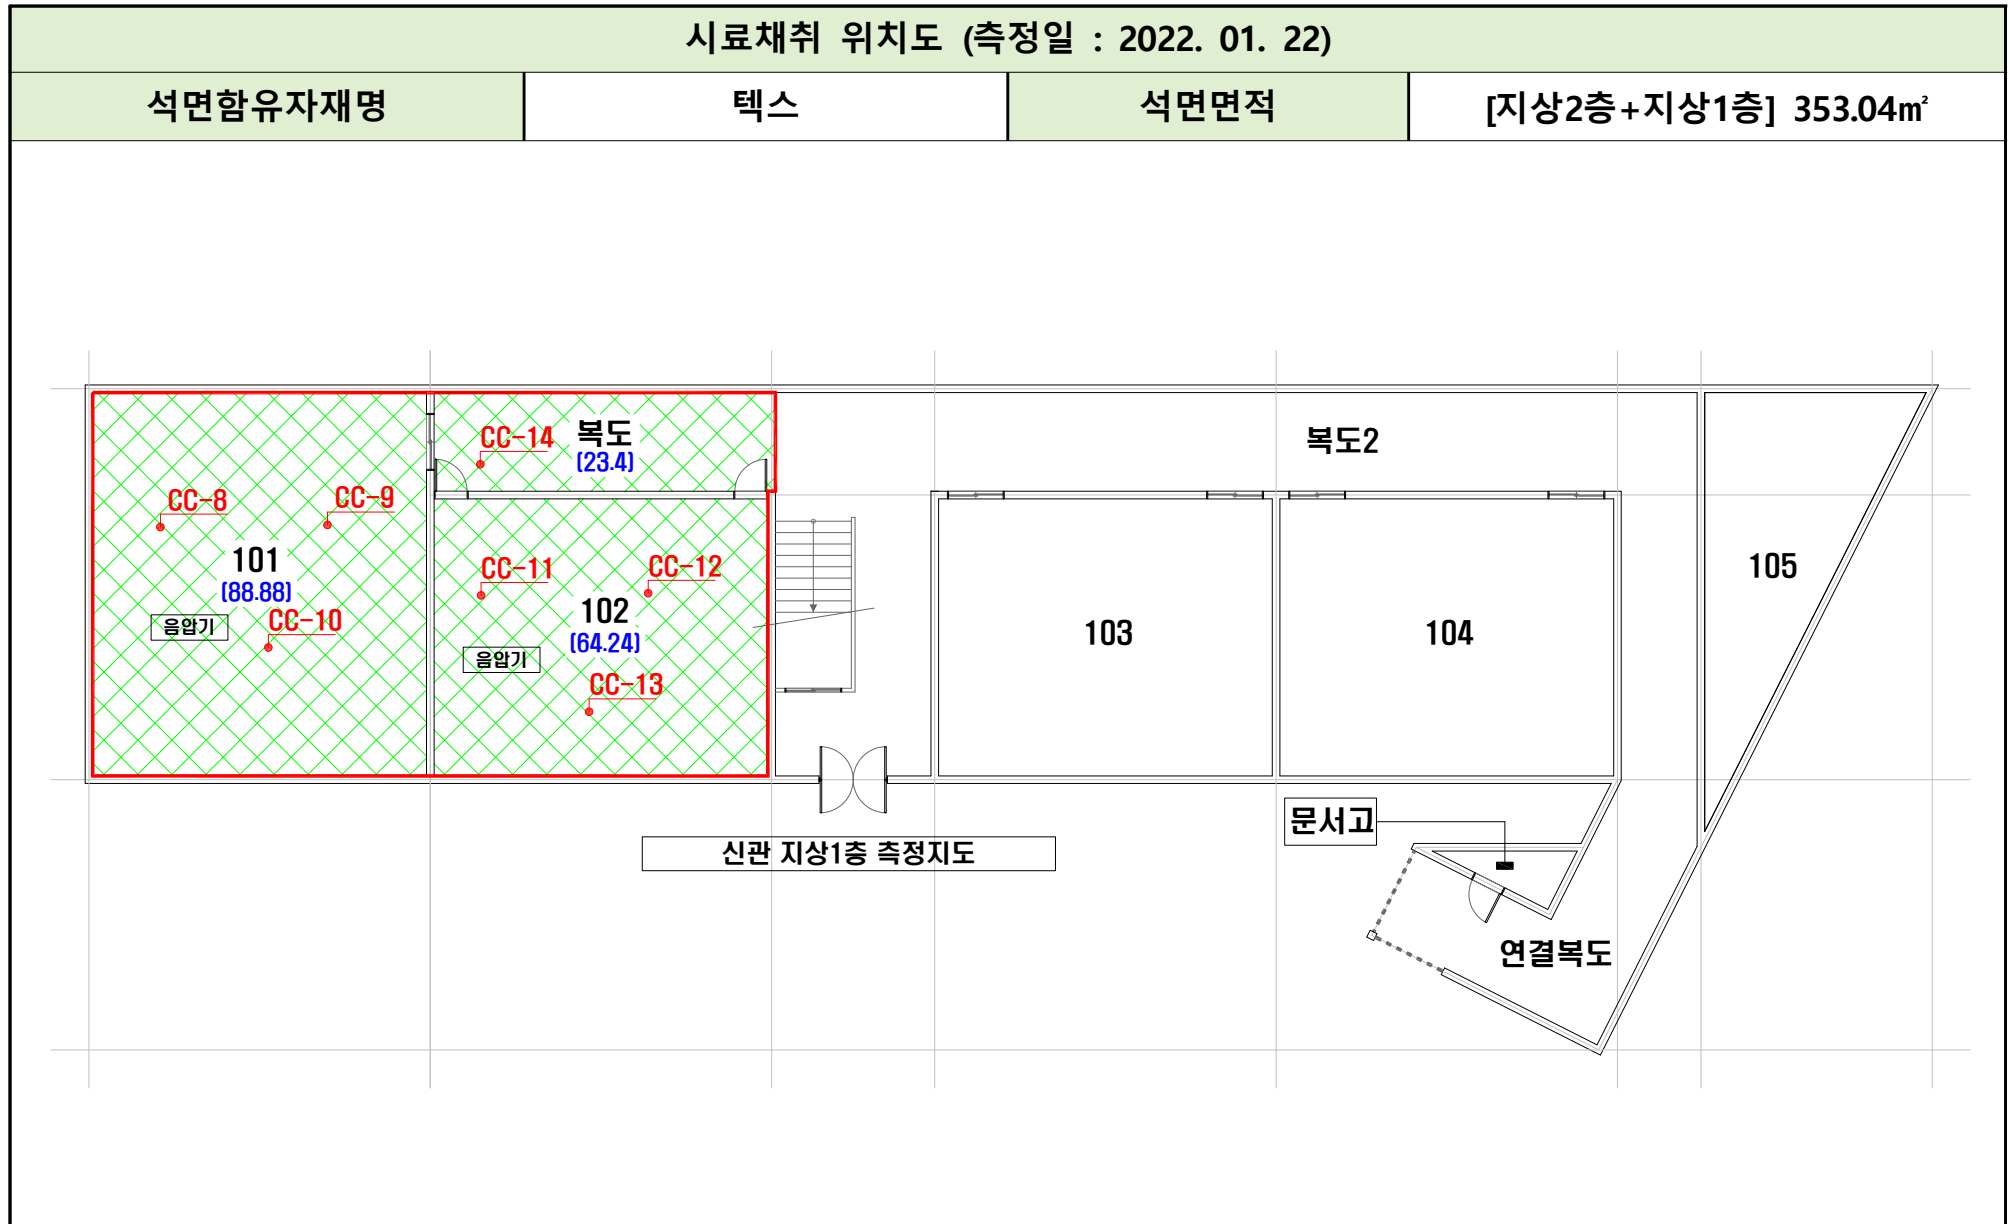
■ 공기 중 시료채취 위치도-2

NO	시료명	측정위치	측정시간(분)	유량(L/min)	측정농도(개/cm³)	초과여부
11	CC - 11	신관 1F 102	100분	10.4	0.0066	기준치미만
12	CC - 12		100분	10.5	0.0028	기준치미만
13	CC - 13		100분	10.4	0.0051	기준치미만
14	CC - 14	신관 1F 복도	100분	10.5	0.0033	기준치미만
			-이하여백-

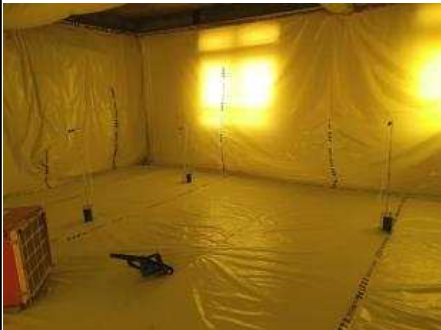
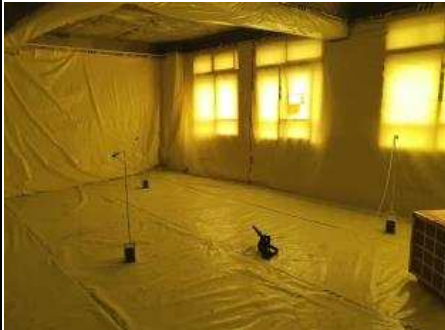
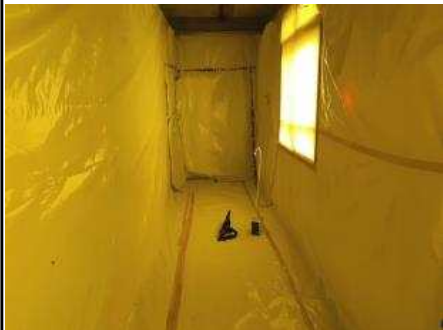
시 료 채 취 사 진					
시 료 번 호	CC1~3	시 료 번 호	CC4~6	시 료 번 호	CC7
시료채취부위	신관 2F 컴퓨터실	시료채취부위	신관 2F 교실	시료채취부위	신관 2F 복도
분 석 결 과	석면 0.01개/cm³ 미만	분 석 결 과	석면 0.01개/cm³ 미만	분 석 결 과	석면 0.01개/cm³ 미만

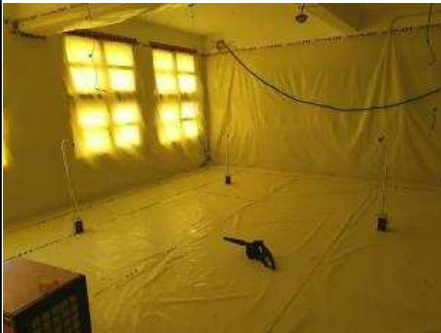
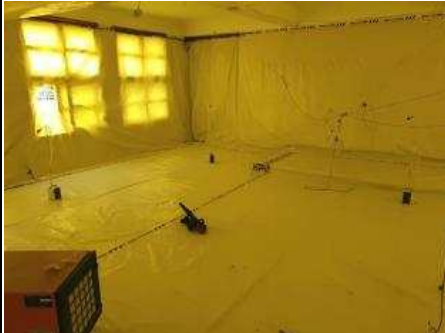
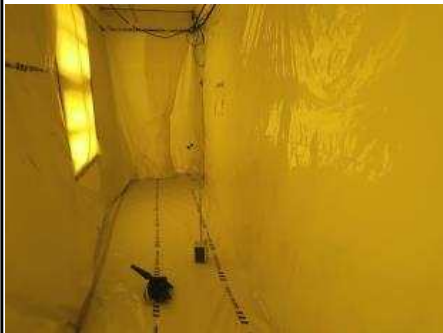
시 료 번 호	CC8~10	시 료 번 호	CC11~13	시 료 번 호	CC14
시료채취부위	신관 1F 101	시료채취부위	신관 1F 102	시료채취부위	신관 1F 복도
분 석 결 과	석면 0.01개/cm³ 미만	분 석 결 과	석면 0.01개/cm³ 미만	분 석 결 과	석면 0.01개/cm³ 미만

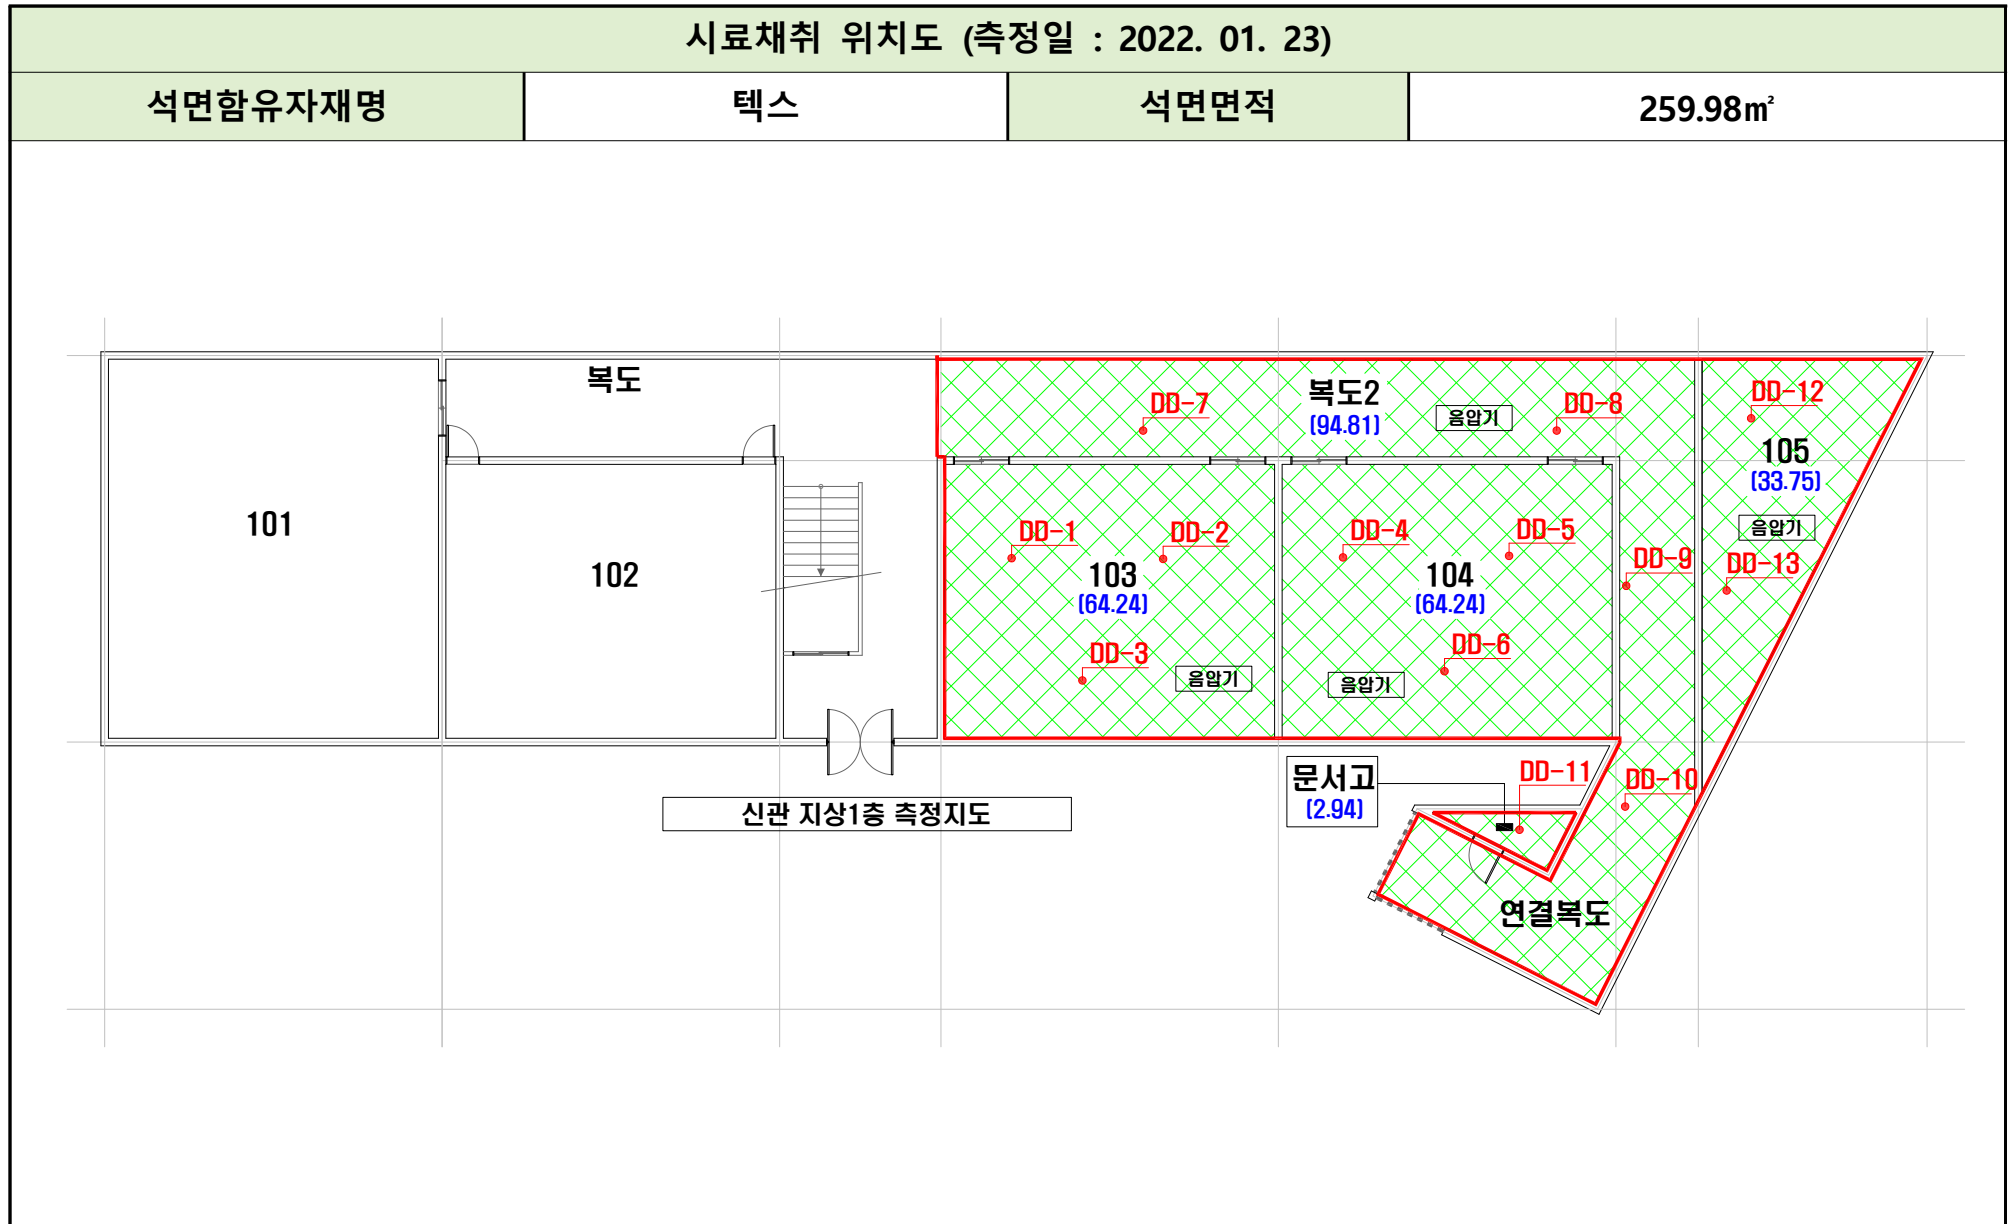
■ 공기 중 시료채취 위치도-1

NO	시료명	측정위치	측정시간(분)	유량(L/min)	측정농도(개/cm³)	초과여부
1	DD - 1	신관 1F 103	100분	10.6	0.0032	기준치미만
2	DD - 2		100분	10.5	0.0030	기준치미만
3	DD - 3		100분	10.6	0.0025	기준치미만
4	DD - 4	신관 1F 104	100분	10.5	0.0026	기준치미만
5	DD - 5		100분	10.5	0.0033	기준치미만
6	DD - 6		100분	10.5	0.0028	기준치미만
7	DD - 7	신관 1F 복도2	100분	10.6	0.0032	기준치미만
8	DD - 8		100분	10.6	0.0025	기준치미만
9	DD - 9		100분	10.5	0.0021	기준치미만
10	DD - 10		100분	10.6	0.0030	기준치미만

NO	시료명	측정위치	측정시간(분)	유량(L/min)	측정농도(개/cm³)	초과여부
11	DD - 11	신관 1F 문서고	100분	10.5	0.0033	기준치미만
12	DD - 12	신관 1F 105	100분	10.5	0.0028	기준치미만
13	DD - 13		100분	10.5	0.0047	기준치미만
			-이하여백-

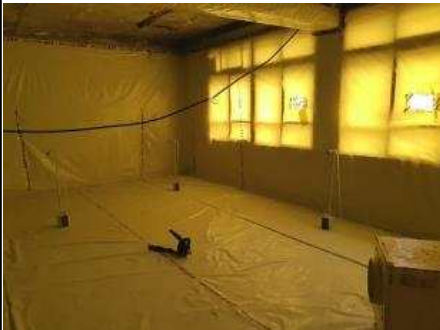
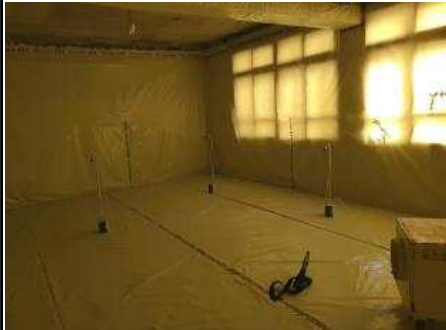
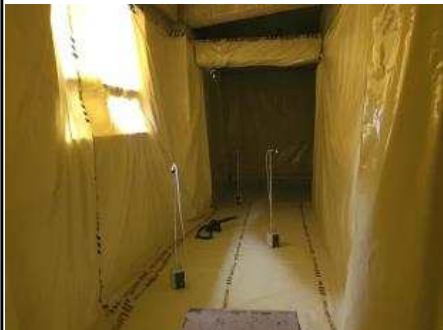
시 료 채 취 사 진					
시 료 번 호	DD1~3	시 료 번 호	DD4~6	시 료 번 호	DD7~8
시료채취부위	신관 1F 103	시료채취부위	신관 1F 104	시료채취부위	신관 1F 복도2
분 석 결 과	석면 0.01개/cm³ 미만	분 석 결 과	석면 0.01개/cm³ 미만	분 석 결 과	석면 0.01개/cm³ 미만

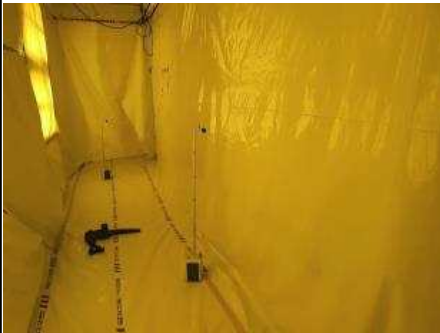
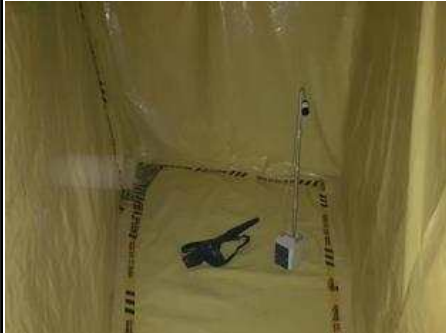
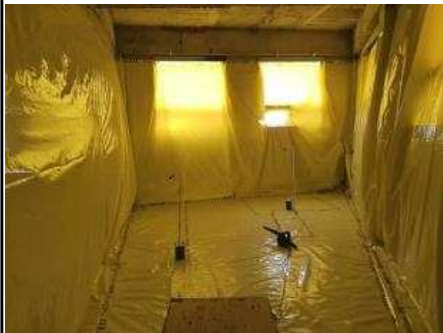
시 료 번 호	DD9~10	시 료 번 호	DD11	시 료 번 호	DD12~13
시료채취부위	신관 1F 복도2	시료채취부위	신관 1F 문서고	시료채취부위	신관 1F 105
분 석 결 과	석면 0.01개/cm³ 미만	분 석 결 과	석면 0.01개/cm³ 미만	분 석 결 과	석면 0.01개/cm³ 미만

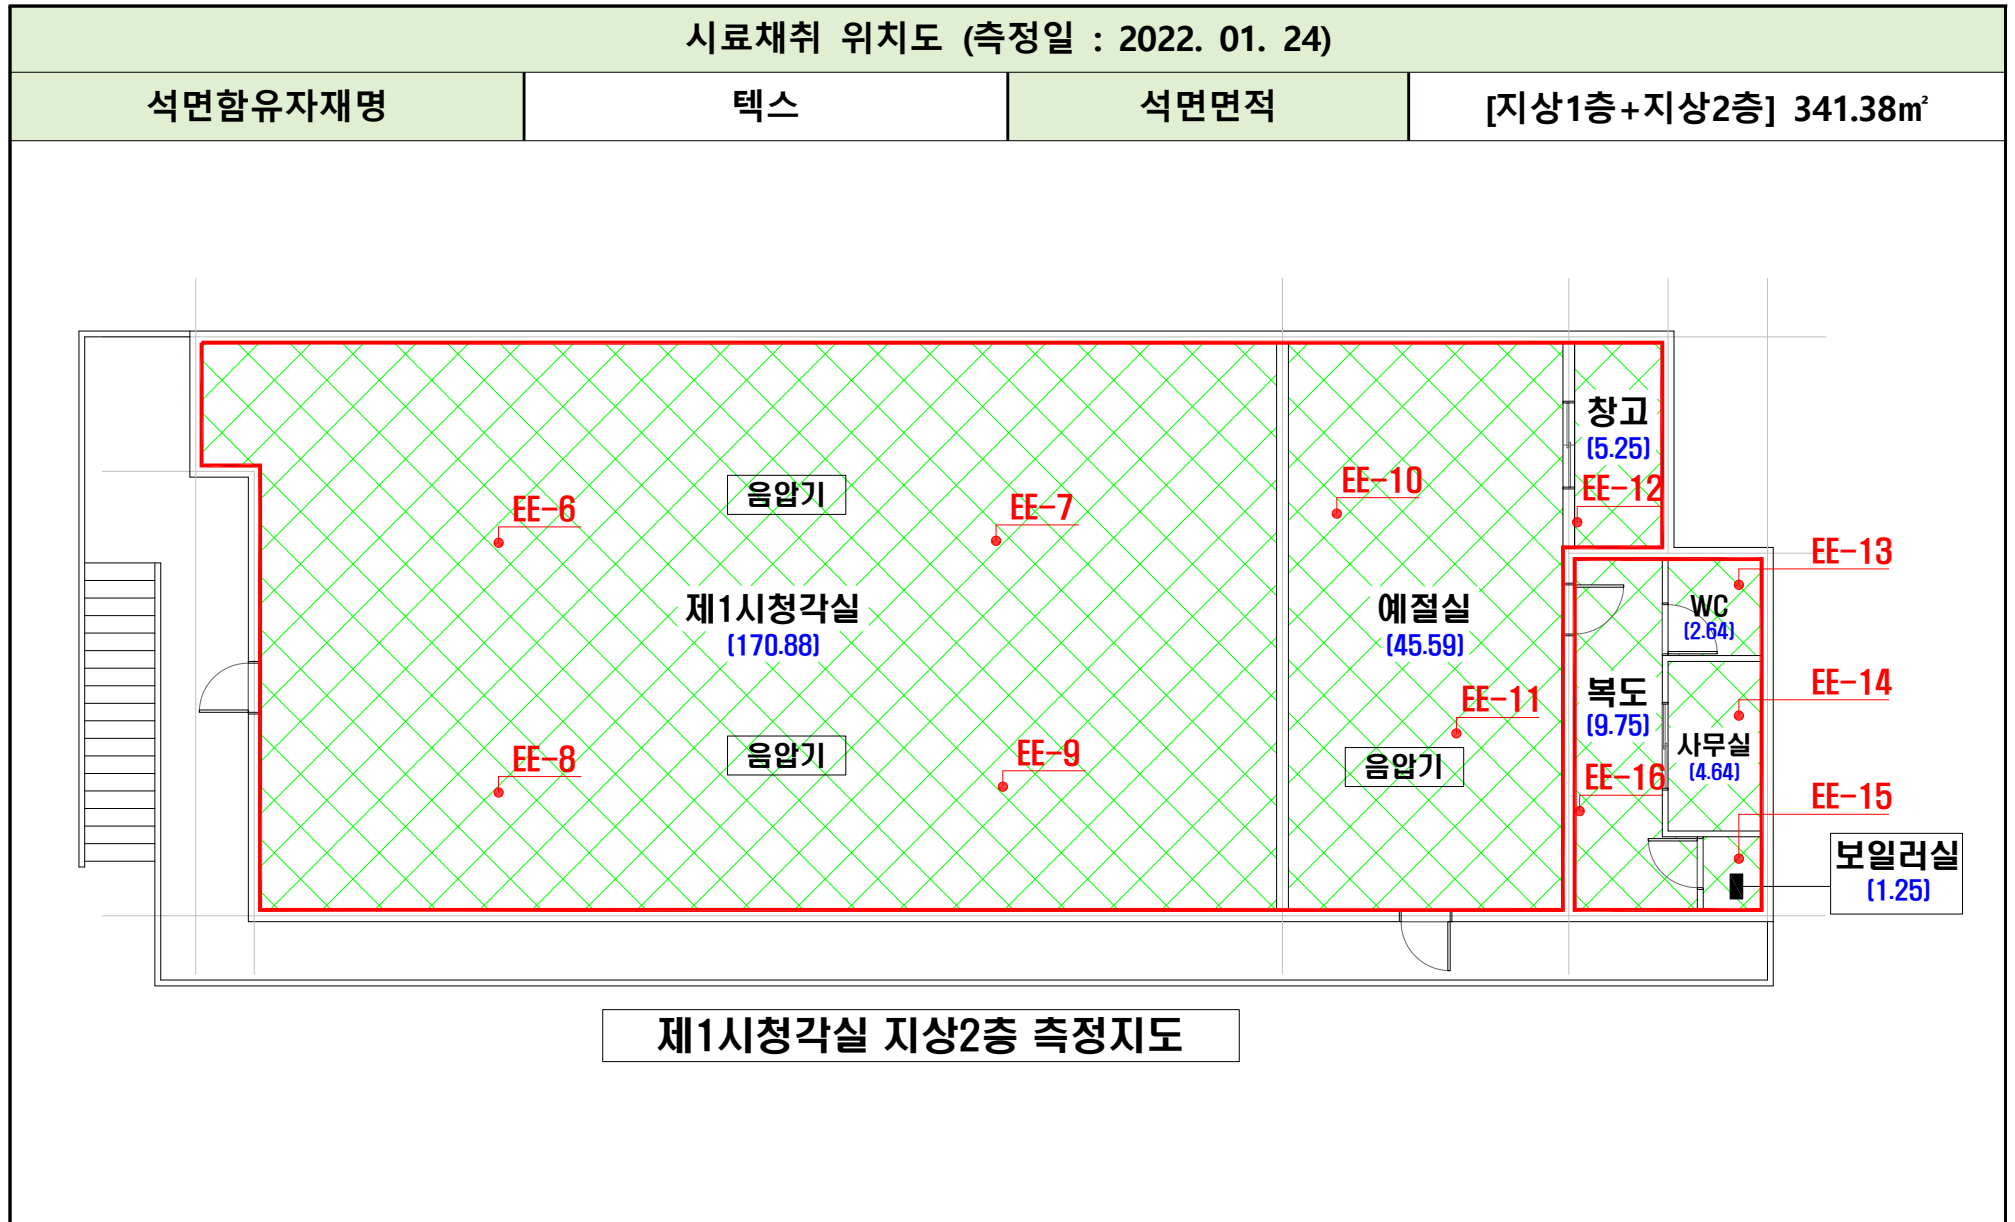
■ 공기 중 시료채취 위치도-2

NO	시료명	측정위치	측정시간 (분)	유량(L/min)	측정농도(개/cm³)	초과여부
11	EE - 11	1시청각실 2F 예절실	100분	10.6	0.0032	기준치미만
12	EE - 12	1시청각실 2F 창고	100분	10.5	0.0028	기준치미만
13	EE - 13	1시청각실 2F WC	100분	10.6	0.0051	기준치미만
14	EE - 14	1시청각실 2F 사무실	100분	10.6	0.0046	기준치미만
15	EE - 15	1시청각실 2F 보일러실	100분	10.5	0.0030	기준치미만
16	EE - 16	1시청각실 2F 복도	100분	10.5	0.0042	기준치미만
			-이하여백-

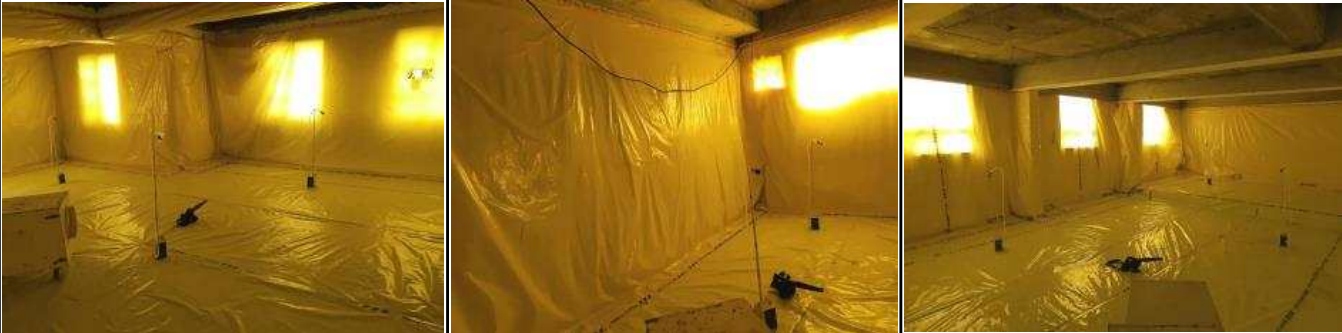
시 료 채 취 사 진					
시 료 번 호	EE1~3	시 료 번 호	EE4~5	시 료 번 호	EE6~8
시료채취부위	1시청각실 1F 식당	시료채취부위	1시청각실 1F 창고	시료채취부위	1시청각실 2F 시청각실
분 석 결 과	석면 0.01개/cm³ 미만	분 석 결 과	석면 0.01개/cm³ 미만	분 석 결 과	석면 0.01개/cm³ 미만

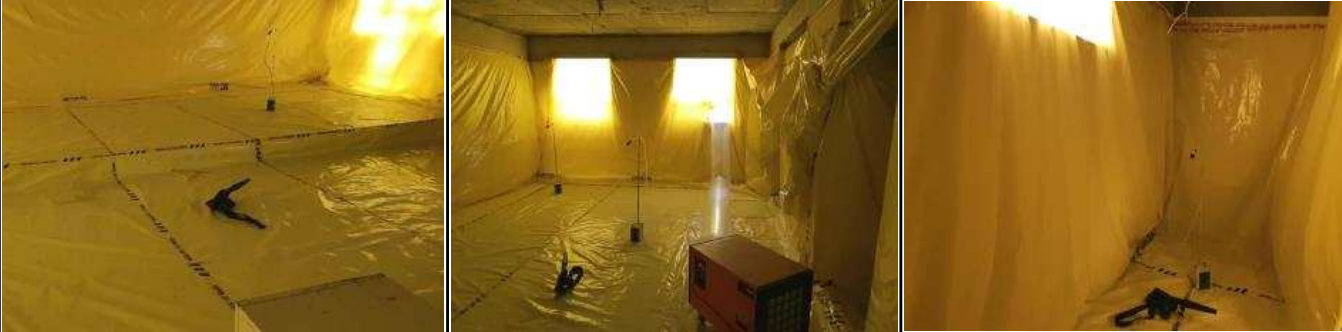
시 료 번 호	EE9	시 료 번 호	EE10~11	시 료 번 호	EE12
시료채취부위	1시청각실 2F 시청각실	시료채취부위	1시청각실 2F 예절실	시료채취부위	1시청각실 2F 창고
분 석 결 과	석면 0.01개/cm³ 미만	분 석 결 과	석면 0.01개/cm³ 미만	분 석 결 과	석면 0.01개/cm³ 미만

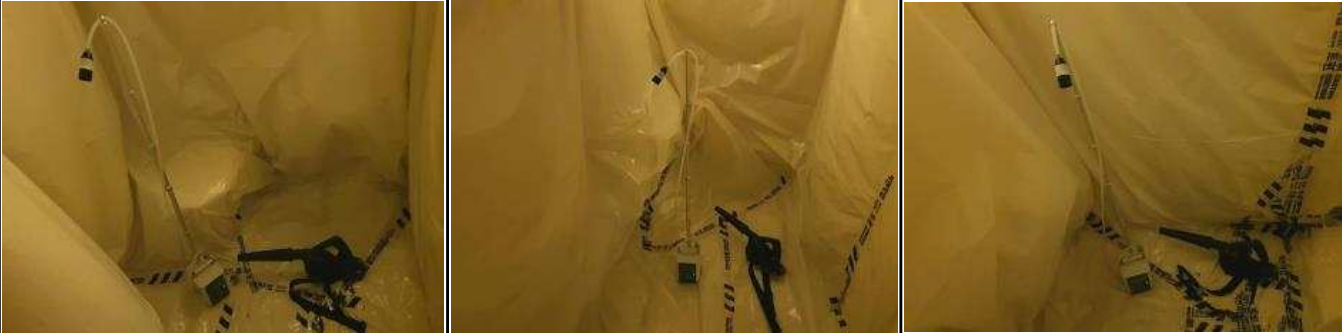
시 료 번 호	EE13	시 료 번 호	EE14	시 료 번 호	EE15
시료채취부위	1시청각실 2F WC	시료채취부위	1시청각실 2F 사무실	시료채취부위	1시청각실 2F 보일러실
분 석 결 과	석면 0.01개/cm³ 미만	분 석 결 과	석면 0.01개/cm³ 미만	분 석 결 과	석면 0.01개/cm³ 미만
