석면농도측정 결과보고서

석면해체·제거작업 신고번호		전주-20250013
신고현장	현장명(공사명·작업명) 한국마사고등학교 본관 및 강당 석면 천장 해체공사	전화번호 063-353-3580
	소재지 전북특별자치도 장수군 장계면 명덕길 14	
신고인	석면해체·제거업자명(상호) : (유)서이환경	고용노동부 등록번호 : 제1401호

한국마사고등학교 본관 및 강당 석면 교체에
따른 석면농도측정 용역

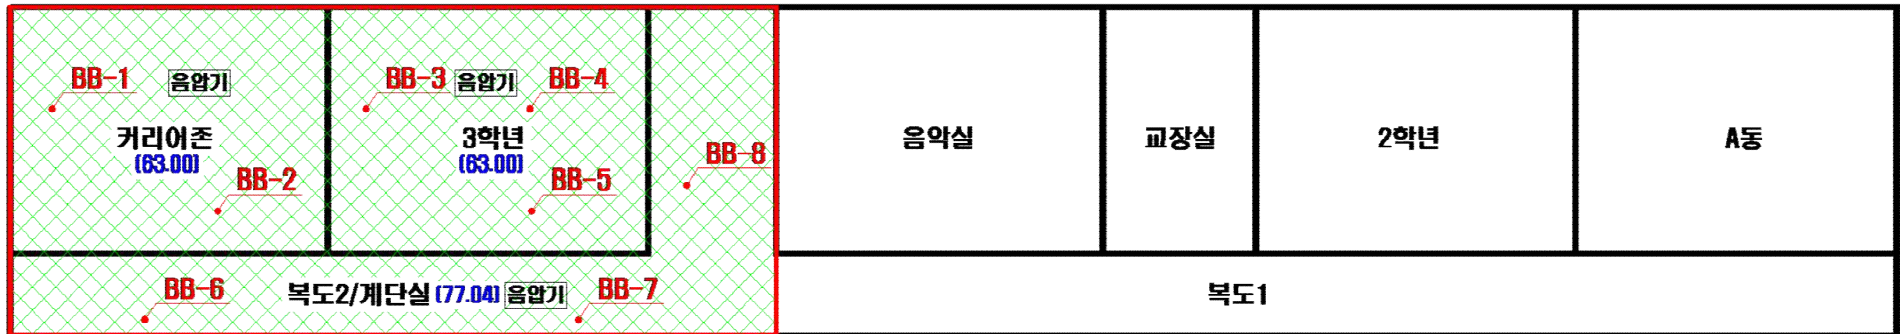
■ 공기 중 시료채취 위치도-1

시료채취 위치도 (측정일 : 2025. 02. 12)					
석면함유자재명	텍스	석면면적	203.04m ²	밀폐면적	203.04m ²

한국마사고 본관 지상2층 측정지도

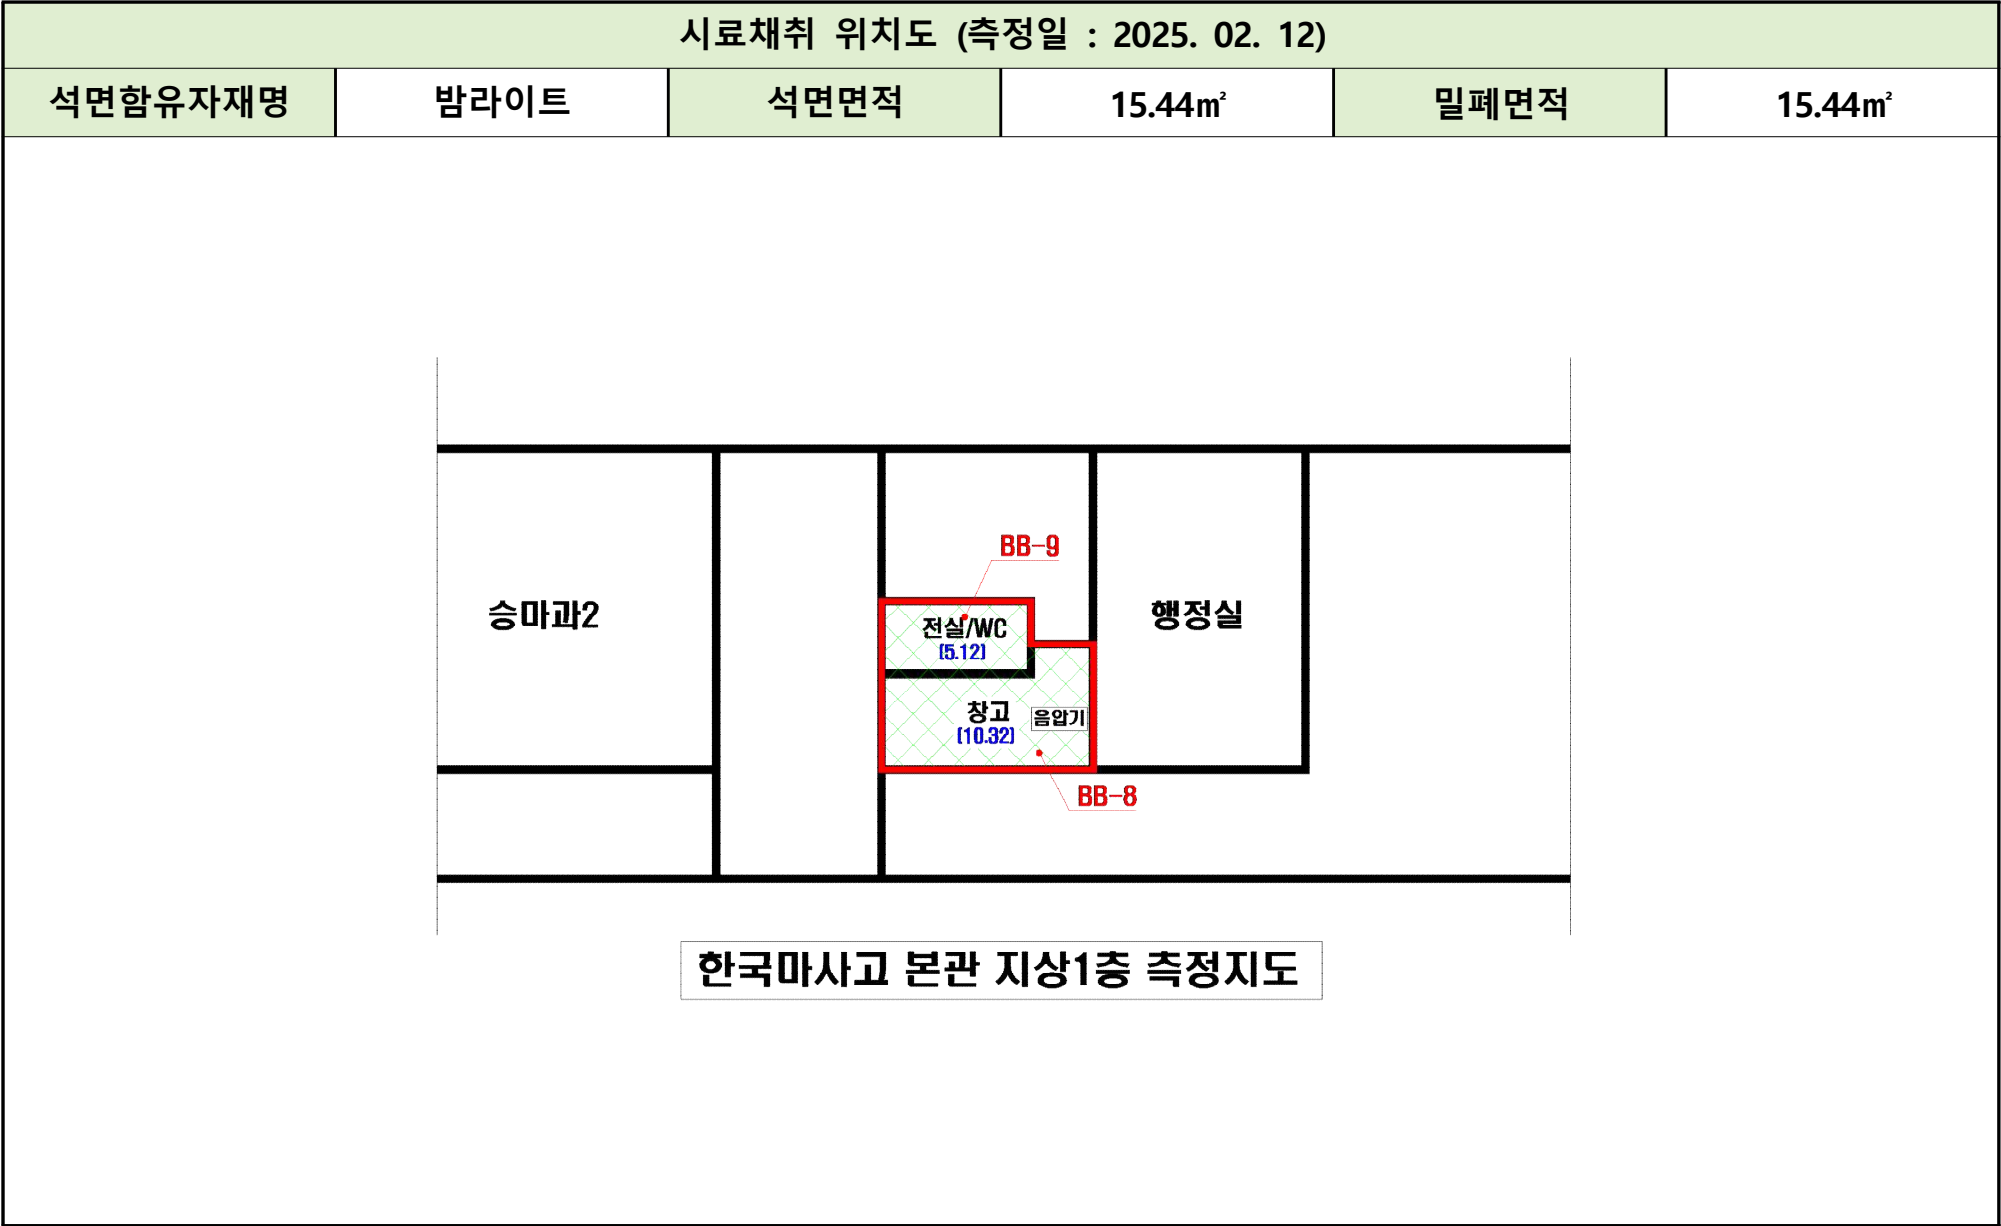
■ 공기 중 시료채취 위치도-2

NO	시료명	측정위치	측정시간(분)	유량(L/min)	측정농도(개/cm³)	초과여부
1	-	공시료	-	-	-	검출한계미만
2	-	공시료	-	-	-	검출한계미만
3	BB - 1	본관 2F 커리어존	100분	10.1(L/min)	0.0039	기준치미만
4	BB - 2		100분	10.5(L/min)	0.0037	기준치미만
5	BB - 3	본관 2F 3학년	100분	10.3(L/min)	0.0038	기준치미만
6	BB - 4		100분	10.3(L/min)	0.0033	기준치미만
7	BB - 5		100분	10.5(L/min)	0.0042	기준치미만
8	BB - 6	본관 2F 복도	100분	10.2(L/min)	0.0043	기준치미만
9	BB - 7		100분	10.2(L/min)	0.0048	기준치미만
10	BB - 8		100분	10.4(L/min)	0.0042	기준치미만
11	BB - 9	본관 1F 창고	100분	10.1(L/min)	0.0034	기준치미만
12	BB - 10	본관 1F 전실/WC	100분	10.3(L/min)	0.0029	기준치미만

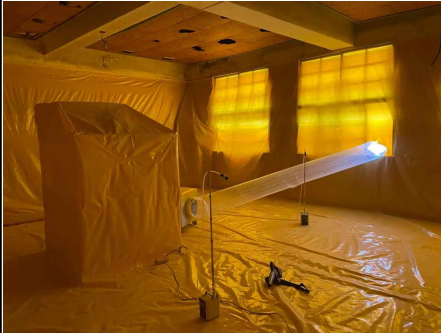
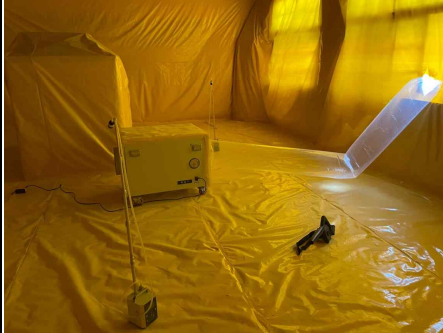
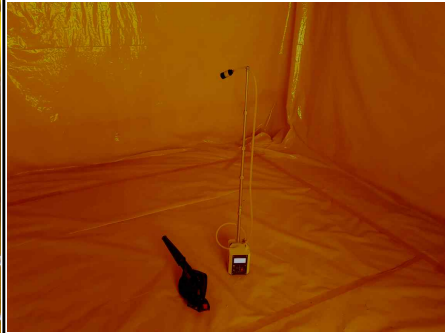
시 료 채 취 사 진					
시 료 번 호	BB1~2	시 료 번 호	BB3~4	시 료 번 호	BB5
시료채취부위	본관 2F 커리어존	시료채취부위	본관 2F 3학년	시료채취부위	본관 2F 3학년
분 석 결 과	석면 0.01개/cm³ 미만	분 석 결 과	석면 0.01개/cm³ 미만	분 석 결 과	석면 0.01개/cm³ 미만

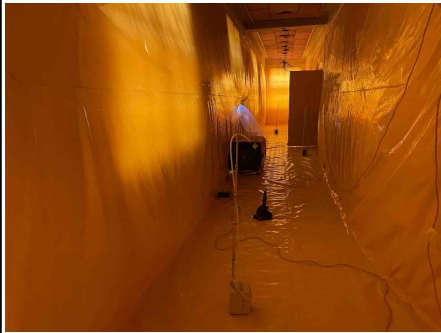
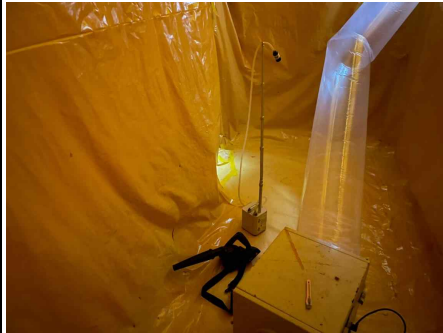
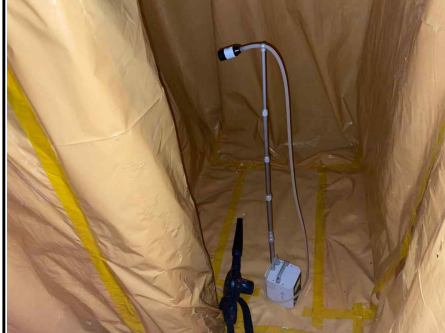
시 료 번 호	BB5~7	시 료 번 호	BB8	시 료 번 호	BB9
시료채취부위	본관 2F 교장실	시료채취부위	본관 1F 창고	시료채취부위	본관 1F 전실/WC
분 석 결 과	석면 0.01개/cm³ 미만	분 석 결 과	석면 0.01개/cm³ 미만	분 석 결 과	석면 0.01개/cm³ 미만
