석면농도측정 결과보고서

석면해체·제거작업 신고번호		군산-20220196
신고현장	현장명(공사명·작업명) 군산제일중 특별교실 석면해체 제거공사	전화번호 063-653-8803
	소재지 전북 군산시 경기장로 142	
신고인	석면해체·제거업자명(상호) : (유)신토건설	고용노동부 등록번호 : 제4248호

현장명: 군산제일중학교 특별교실 석면농도
측정용역

석면농도측정 결과표

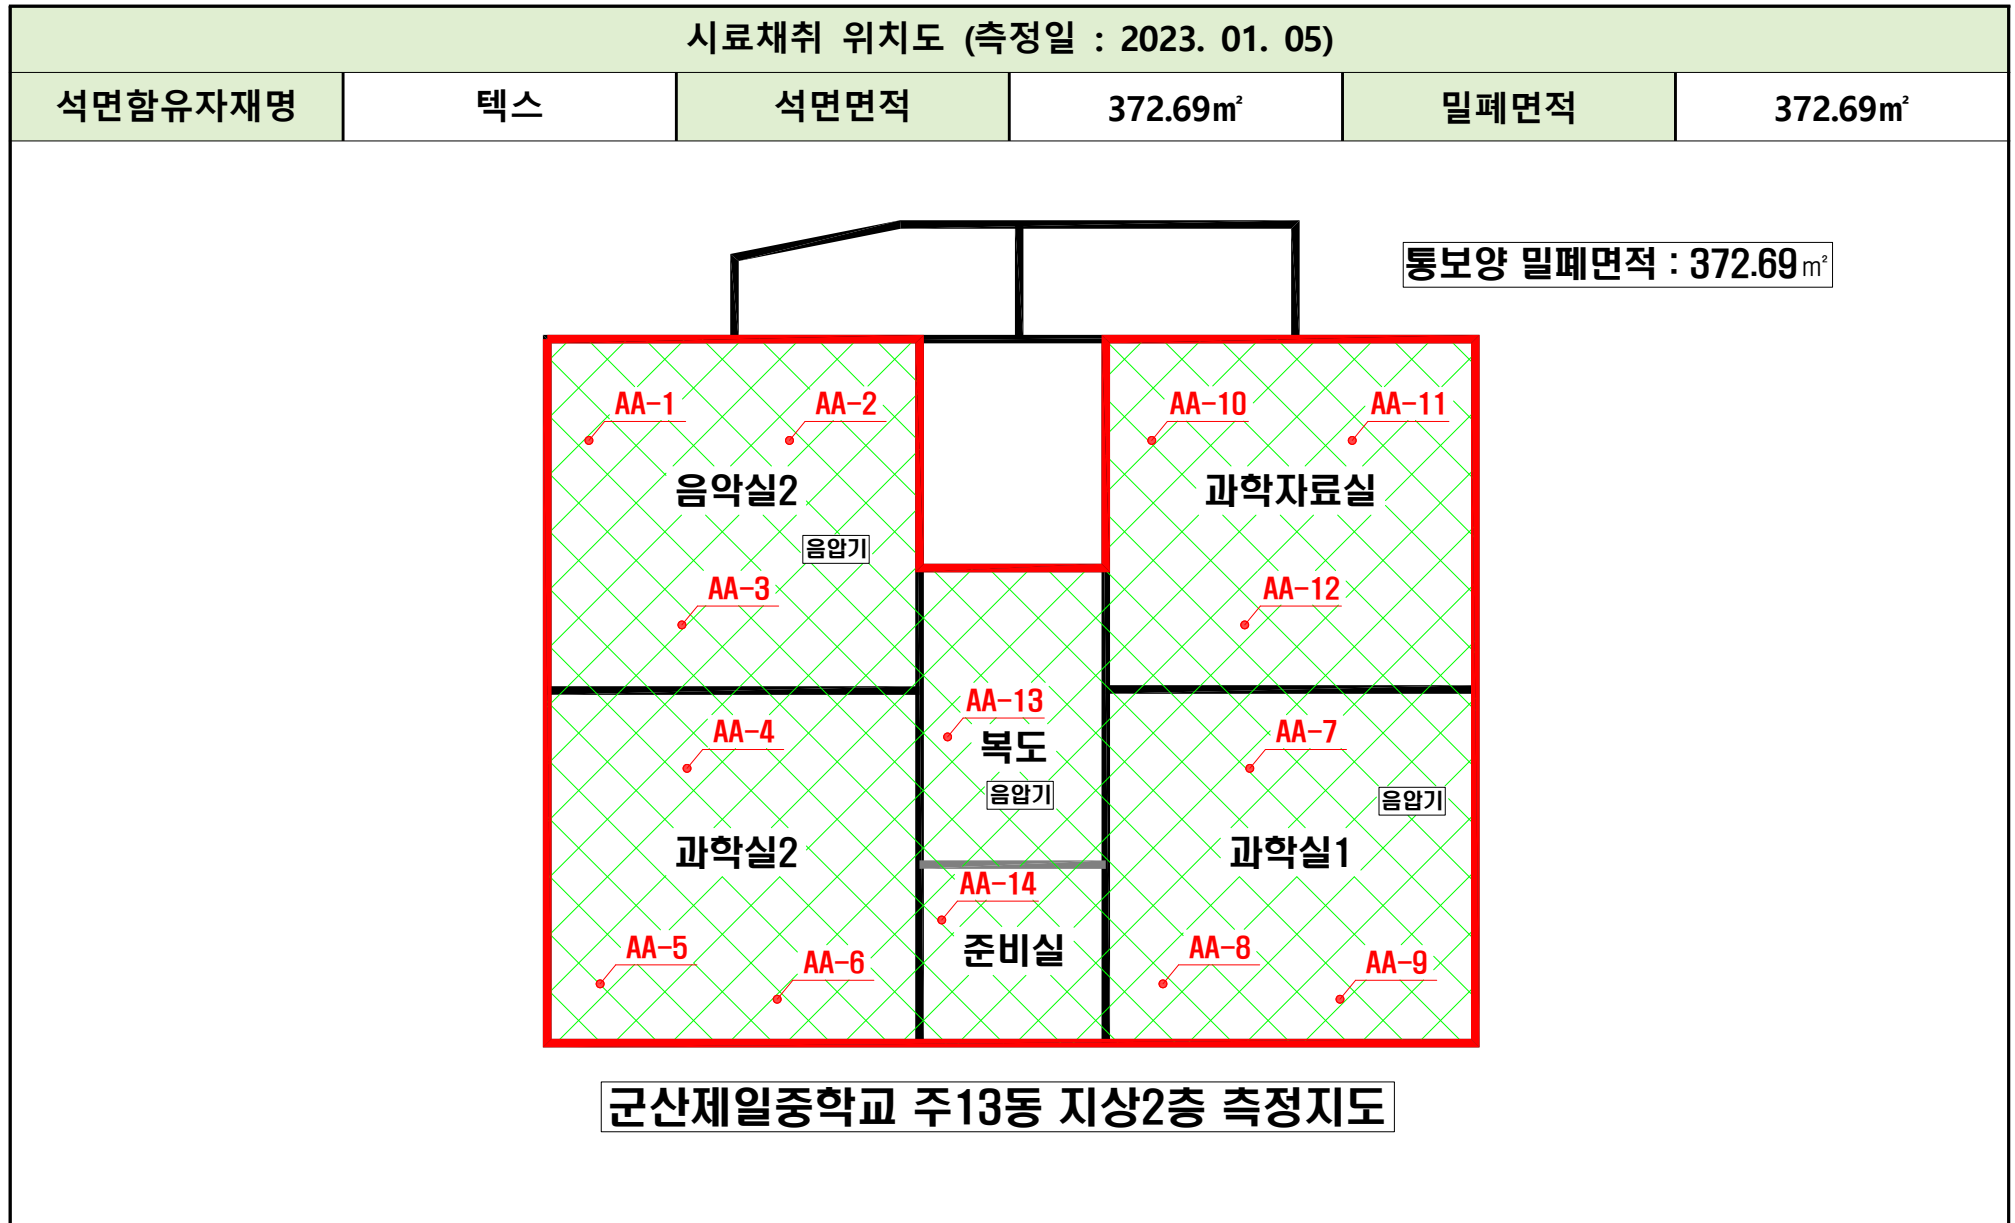
■ 공기 중 시료채취 위치도

NO	시료명	측정위치	측정시간(분)	유량(L/min)	측정농도(개/cm³)	초과여부
11	AA - 9	2F 과학실1	100분	10.3(L/min)	0.0038	기준치미만
12	AA - 10	2F 과학자료실	100분	10.3(L/min)	0.0043	기준치미만
13	AA - 11		100분	10.3(L/min)	0.0048	기준치미만
14	AA - 12		100분	10.4(L/min)	0.0047	기준치미만
15	AA - 13	2F 복도 및 준비실	100분	10.4(L/min)	0.0037	기준치미만
16	AA - 14		100분	10.4(L/min)	0.0051	기준치미만
			-이하여백-

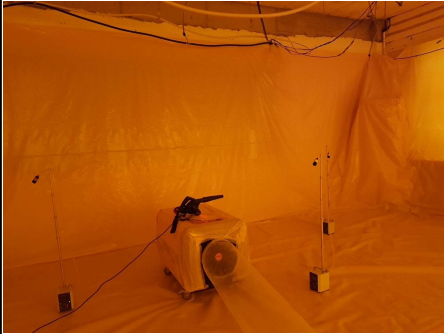
시 료 채 취 사 진					
시 료 번 호	AA1~3	시 료 번 호	AA4~6	시 료 번 호	AA7~9
시료채취부위	2F 음악실2	시료채취부위	2F 과학실2	시료채취부위	2F 과학실1
분 석 결 과	석면 0.01개/cm³ 미만	분 석 결 과	석면 0.01개/cm³ 미만	분 석 결 과	석면 0.01개/cm³ 미만

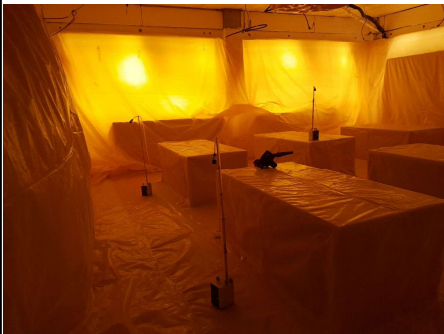
시 료 번 호	AA10~12	시 료 번 호	AA13~14	-이하여백-	
시료채취부위	2F 과학자료실	시료채취부위	2F 복도 및 준비실		
분 석 결 과	석면 0.01개/cm³ 미만	분 석 결 과	석면 0.01개/cm³ 미만

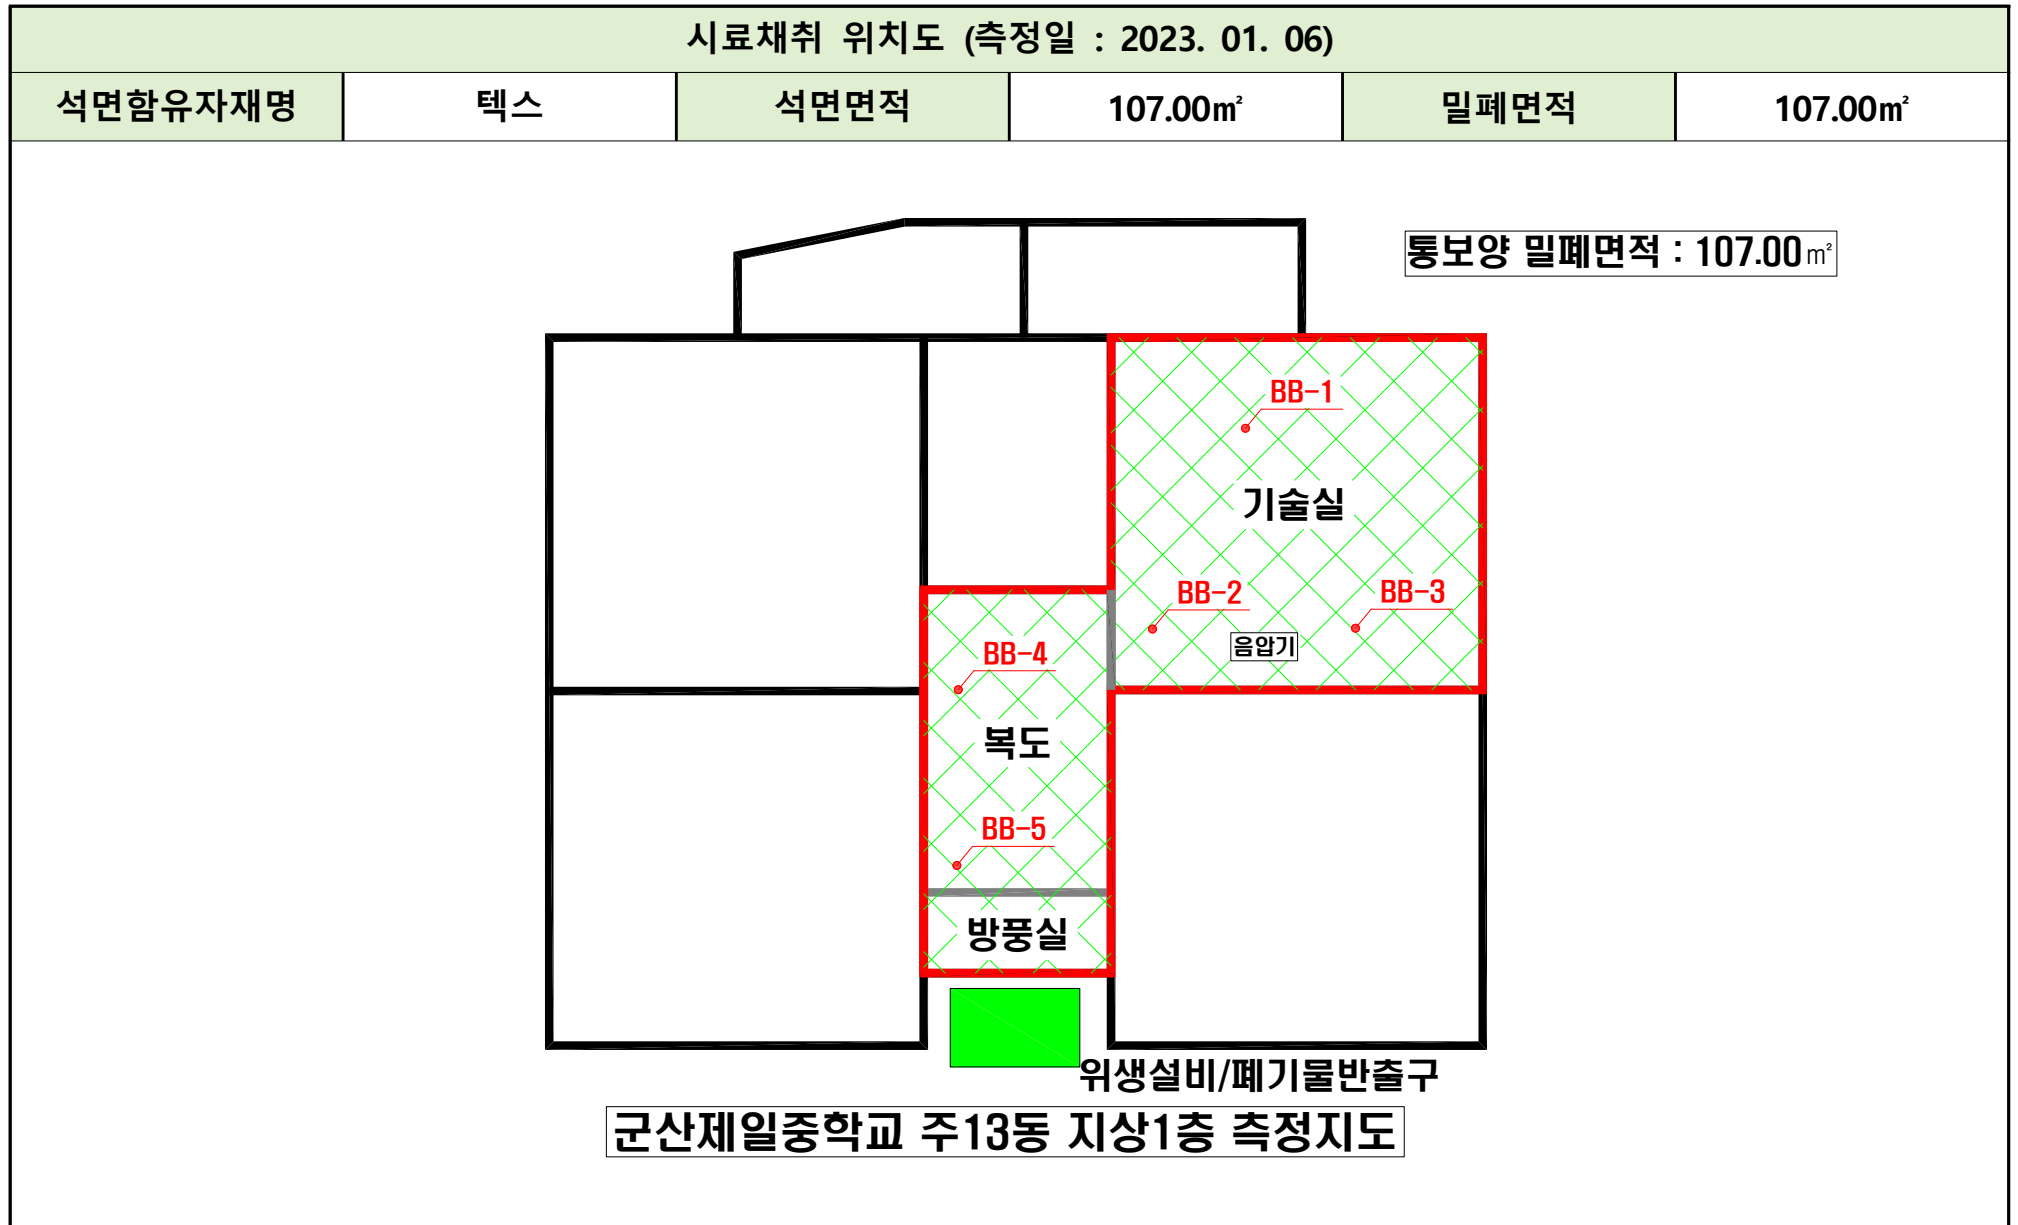
■ 공기 중 시료채취 위치도

NO	시료명	측정위치	측정시간(분)	유량(L/min)	측정농도(개/cm³)	초과여부
1	-	공시료	-	-	-	검출한계미만
2	-	공시료	-	-	-	검출한계미만
3	BB - 1	1F 기술실	100분	10.4(L/min)	0.0037	기준치미만
4	BB - 2		100분	10.3(L/min)	0.0033	기준치미만
5	BB - 3		100분	10.3(L/min)	0.0043	기준치미만
6	BB - 4	1F 복도 및 방풍실	100분	10.4(L/min)	0.0047	기준치미만
7	BB - 5		100분	10.4(L/min)	0.0037	기준치미만
			-이하여백-

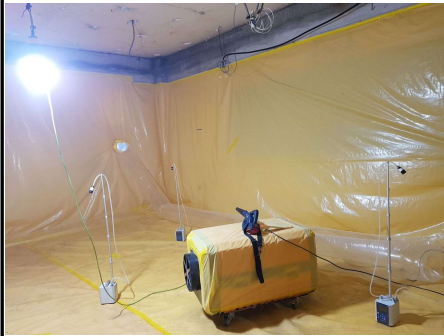
시 료 채 취 사 진				
시 료 번 호	BB1~3	시 료 번 호	BB4~5	-이하여백-
시료채취부위	1F 기술실	시료채취부위	1F 복도 및 방풍실	
분 석 결 과	석면 0.01개/cm³ 미만	분 석 결 과	석면 0.01개/cm³ 미만
