석면해체·제거 사업장의 석면비산 측정 결과보고서

접수번호		접수일		
제 출 인	상 호(대 표 자) (주)아쌔환경연구원		사업자등록번호 410-86-24557	
	주 소 전북 군산시 축동안3길 24, 한성빌딩 3F			
건 축 물	건물명(공사명) 군산내흥초 본관동 석면해체공사		위 치 전라북도 군산시 사옥2길 33-18 군산내흥초등학교	
	연면적(㎡)		작업기간 : 18.07.28 ~ 18.08.08	
	석면건축자재[길이(m)·면적(㎡)·부피(㎥)] - 수기작성요망			
측정기관	대표자 고강영		사업자등록번호 410-86-24557	
	주 소 전북 군산시 축동안3길 24, 한성빌딩 3F (주)아쌔환경연구원			
측정 일시	2018년 08월 01일 (1일간)			
측정 결과	시료번호	측정 지점	측정 결과(f/cc)	검출 석면
	뒷면 별첨

1-1. 측정 결과

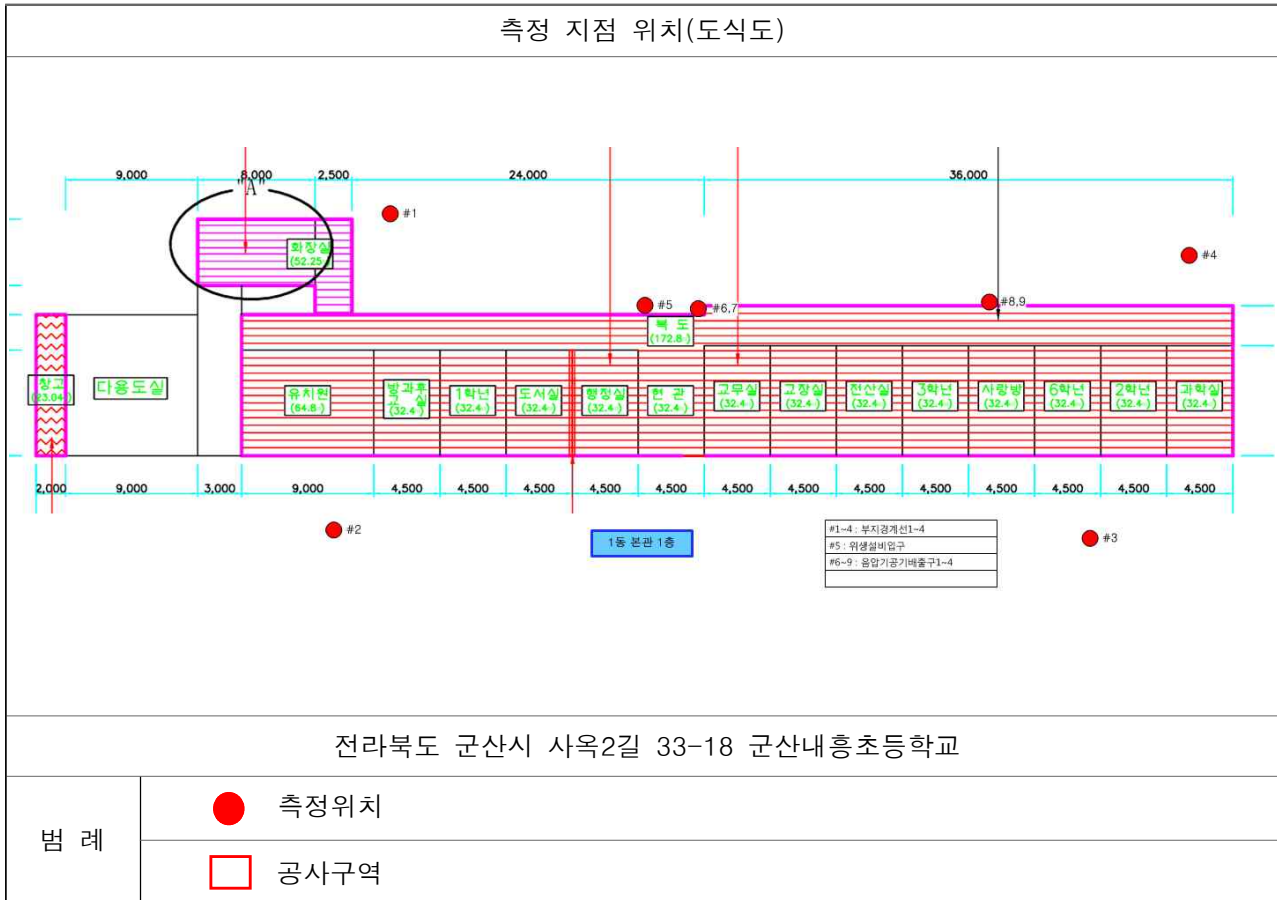
2-1. 측정 지점 위치(도식도)

측정 일시	2018년 08월 01일				
측정 결과	시료번호	측정 지점	측정 결과(f/cc)	검출 석면	초과여부
	1	부지경계선1	0.0020	-	기준치미만
	2	부지경계선2	0.0018	-	기준치미만
	3	부지경계선3	0.0016	-	기준치미만
	4	부지경계선4	0.0018	-	기준치미만
	5	위생설비입구	0.0037	-	기준치미만
	6	음압기공기배출구1	0.0049	-	기준치미만
	7	음압기공기배출구2	0.0045	-	기준치미만
	8	음압기공기배출구3	0.0061	-	기준치미만
	9	음압기공기배출구4	0.0057	-	기준치미만

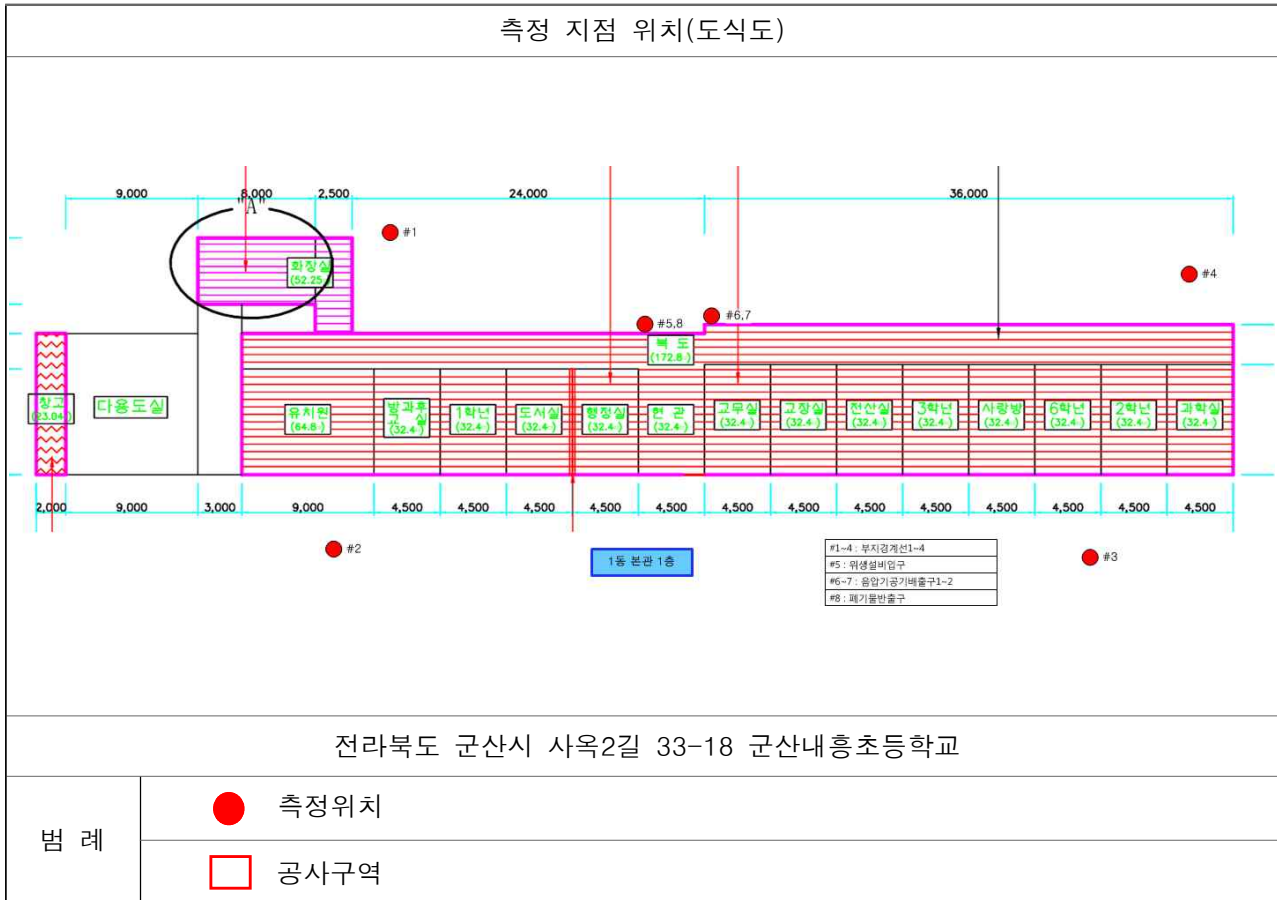
2-1. 측정 지점 위치(도식도)

측정 일시	2018년 08월 02일				
측정 결과	시료번호	측정 지점	측정 결과(f/cc)	검출 석면	초과여부
	1	부지경계선1	0.0016	-	기준치미만
	2	부지경계선2	0.0018	-	기준치미만
	3	부지경계선3	0.0022	-	기준치미만
	4	부지경계선4	0.0018	-	기준치미만
	5	위생설비입구	0.0037	-	기준치미만
	6	음압기공기배출구1	0.0049	-	기준치미만
	7	음압기공기배출구2	0.0040	-	기준치미만
	8	폐기물반출구	0.0036	-	기준치미만

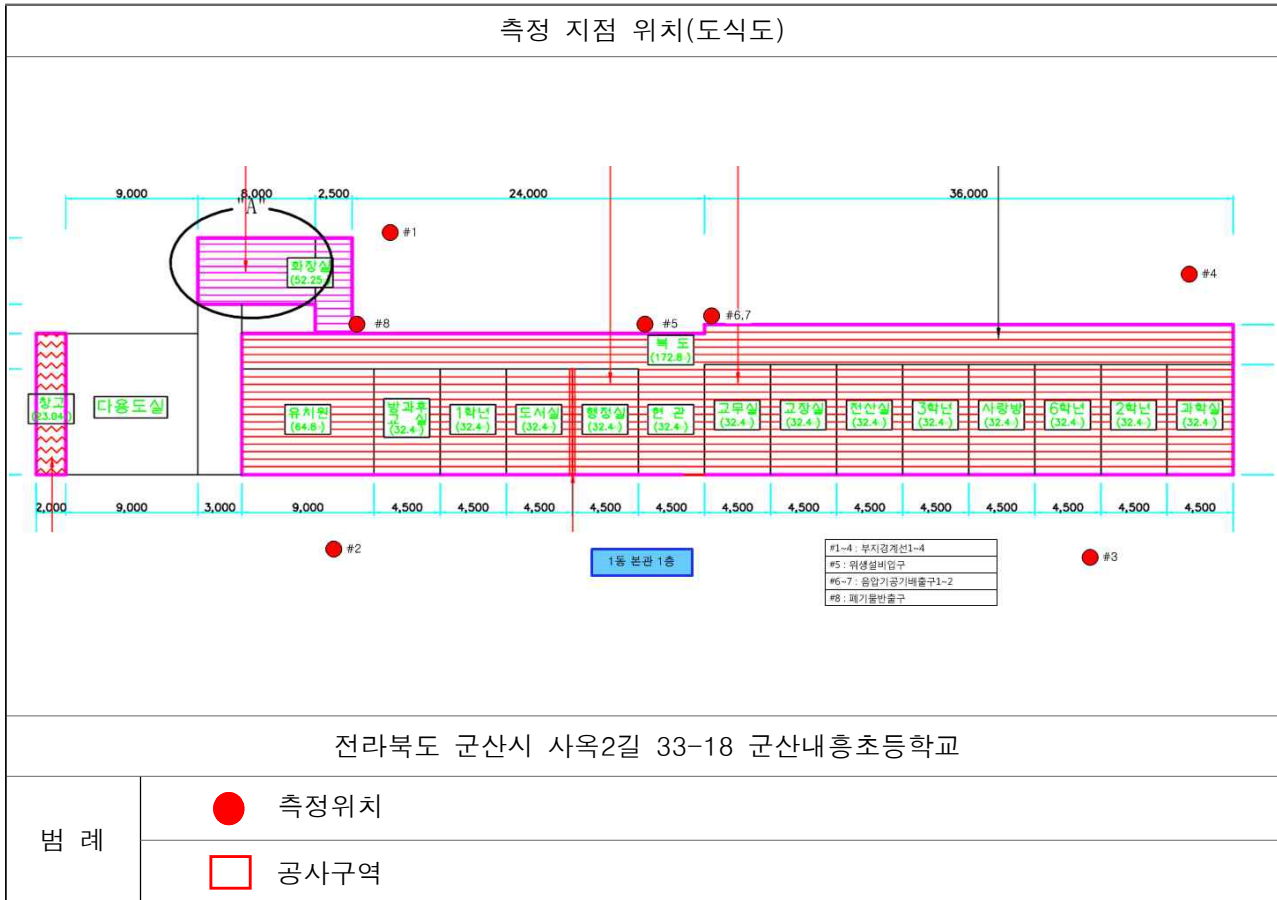
2-1. 측정 지점 위치(도식도)

측정 일시	2018년 08월 03일				
측정 결과	시료번호	측정 지점	측정 결과(f/cc)	검출 석면	초과여부
	1	부지경계선1	0.0020	-	기준치미만
	2	부지경계선2	0.0018	-	기준치미만
	3	부지경계선3	0.0022	-	기준치미만
	4	부지경계선4	0.0024	-	기준치미만
	5	위생설비입구	0.0037	-	기준치미만
	6	음압기공기배출구1	0.0053	-	기준치미만
	7	음압기공기배출구2	0.0057	-	기준치미만
	8	폐기물반출구	0.0045	-	기준치미만
