내홍초등학교 6동(식당동) 지상1층 평면도

내홍초등학교
WL-14-0724-B
2014. 7. 24.
유한회사 올림환경기술원

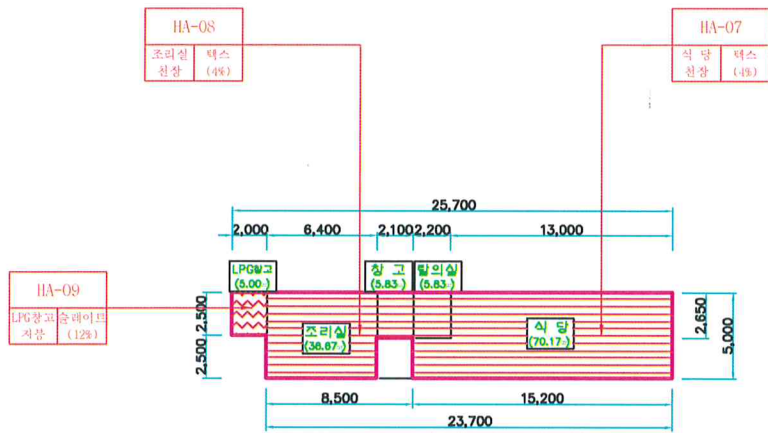
시료번호	시료채취 장소	건축자재	동일구역	면적(m ²)	석면종류	함유율 (%)	위해성 평가점수	위해성 등 급	기관명
HA-07	식당 천장	텍스	탈의실	70.17	백석면	4%	11	낮음	도면번호
HA-08	조리실 천장	텍스	창고	36.67	백석면	4%	11	낮음	조사일자
HA-09	LPG창고 지붕	슬레이트	-	5.00	백석면	12%	11	낮음	조사기관
HA-10	창고 지붕	슬레이트	화장실	53.46	백석면	12%	11	낮음	
HA-11	관사창고 지붕	슬레이트	-	30.24	백석면	12%	11	낮음
