내홍초등학교 1동(본관) 지상1층 평면도

내흥초등학교 6동(식당동) 지상1층 평면도

내흥초등학교 7동(관사동) 지상1층 평면도

내흥초등학교 3,4동(창고동) 지상1층 평면도

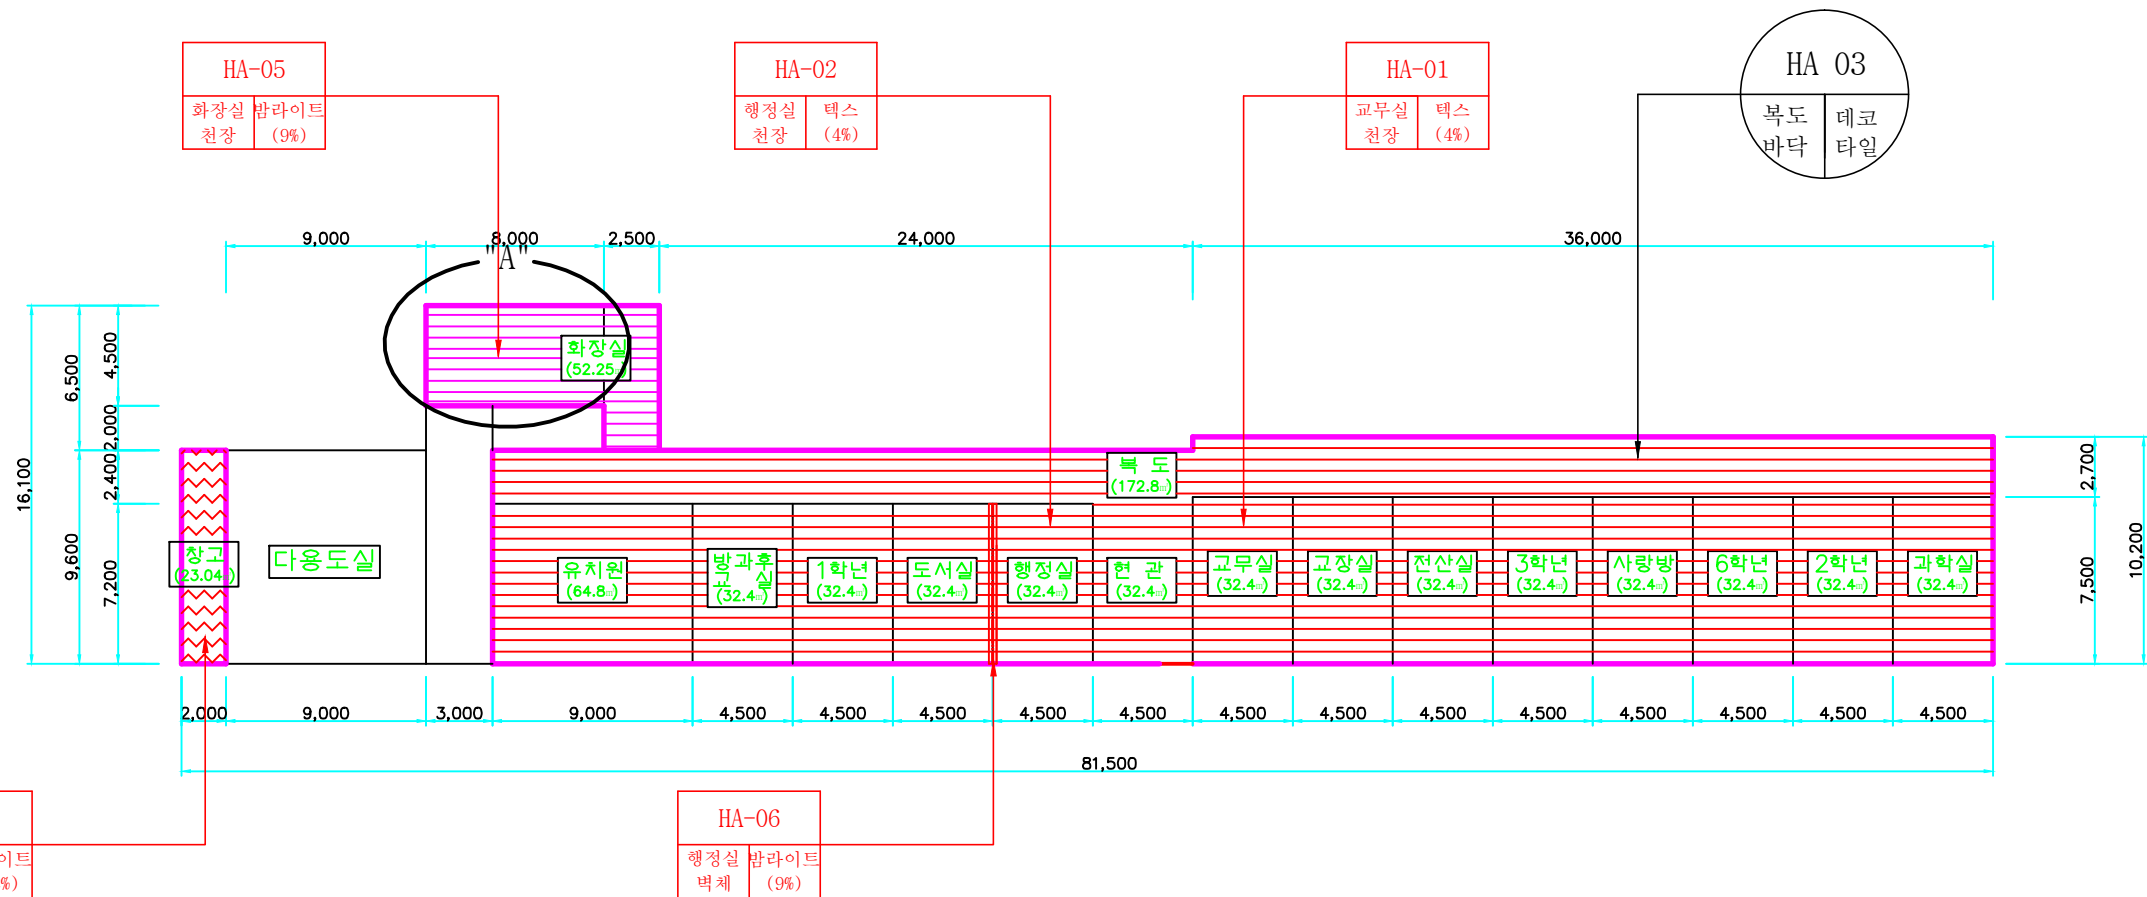
시료번호	시료채취 장소	건축자재	동일구역	면적(m ²)	석면종류	함유율 (%)	위해성 평가점수	위해성 등 급	기관명	내홍초등학교
HA-01	교무실 천장	텍스	교장실, 전산실, 2,3,6학년, 사랑방, 과학실, 복도, 현관	496.8	백석면	4%	11	낮음	도면번호	WL-14-0724-A
HA-02	행정실 천장	텍스	도서실, 1학년, 방과후교실, 유치원	162.0	백석면	4%	11	낮음		
HA-04	화장실 칸막이	밤라이트	-	27.54	백석면	9%	11	낮음	조사일자	2014. 7. 24.
HA-05	화장실 천장	밤라이트	-	52.25	백석면	9%	11	낮음		
HA-06	행정실 벽체	밤라이트	-	19.44	백석면	9%	11	낮음	조사기관	유한회사 올림환경기술원
HA-12	창고 지붕	슬레이트	-	23.04	백석면	12%	11	낮음

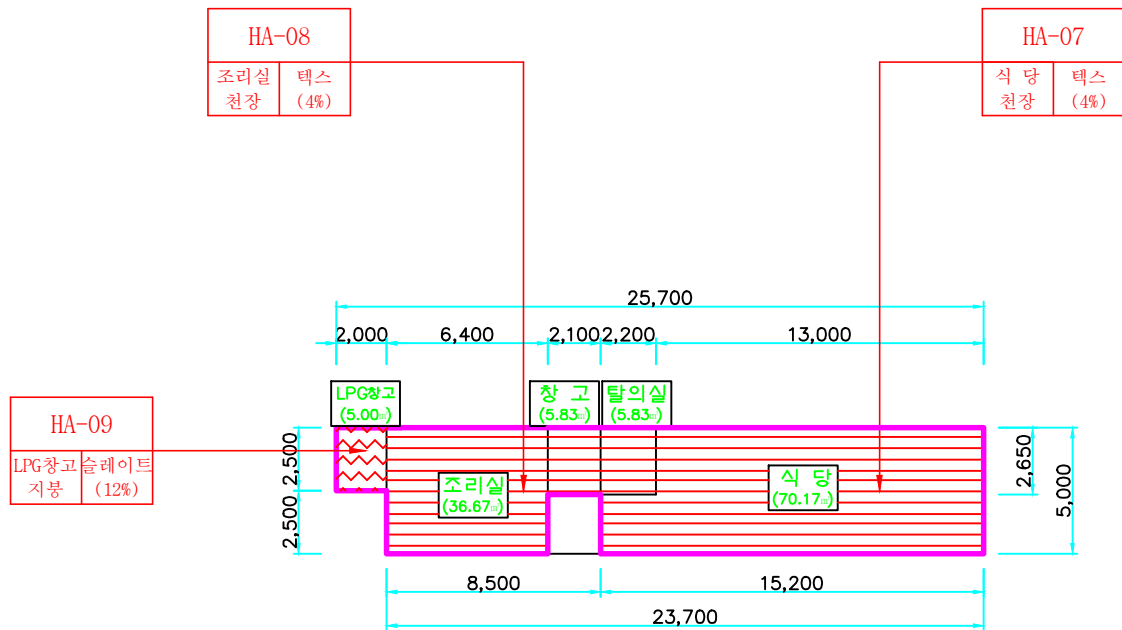
시료번호	시료채취 장소	건축자재	동일구역	면적(m ²)	석면종류	함유율 (%)	위해성 평가점수	위해성 등 급	기관명	내흥초등학교
HA-07	식당 천장	텍스	탈의실	70.17	백석면	4%	11	낮음	도면번호	WL-14-0724-B
HA-08	조리실 천장	텍스	창고	36.67	백석면	4%	11	낮음		
HA-09	LPG창고 지붕	슬레이트	-	5.00	백석면	12%	11	낮음	조사일자	2014. 7. 24.
HA-10	창고 지붕	슬레이트	화장실	53.46	백석면	12%	11	낮음	조사기관	유한회사 울림환경기술원
HA-11	관사창고 지붕	슬레이트	-	30.24	백석면	12%	11	낮음
